PEBA Piano Eliminazione Barriere Architettoniche

Schede analisi del quadro urbano - spazi pubblici

Committente:
Comune di
Porto Torres

Data:
Maggio 2024

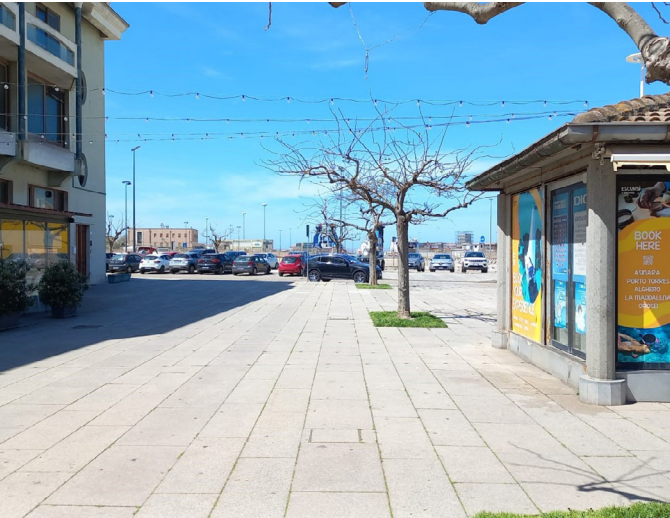
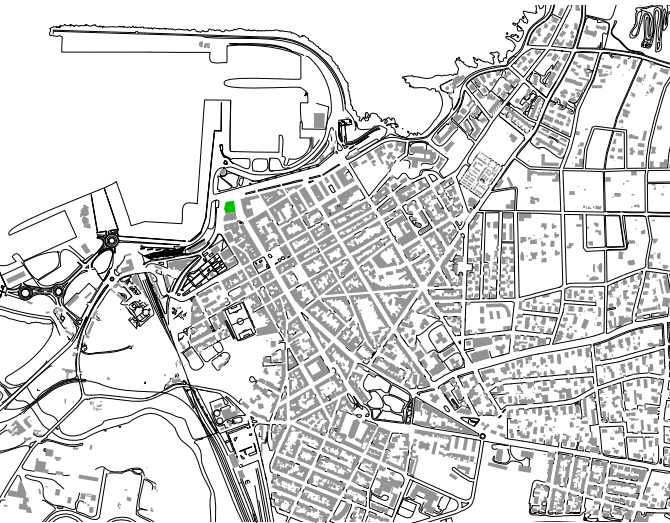
Tipologia spazio pubblico: Piazza pubblica
Area totale: 2.290 m²
Fermate autobus entro 200 m: 6

<div><div></div><div></div><div></div></div>	L'area per i pedoni rispetta le dimensioni minime consentite di 90 cm?	L'area per i pedoni rispetta le dimensioni minime previste dalla normativa.
<div><div></div><div></div><div></div></div>	L'area per i pedoni è separata tramite dei dislivelli dallo spazio carrabile ed essi sono inferiori a 2,5 cm o presentano degli scivoli che permettono l'accesso anche a persone in sedia a rotelle?	L'area è separata da dei dislivelli e sono presenti delle rampe di accesso su corso Vittorio Emanuele II e via Azuni, ma la rampa su via Azuni non risulta a norma.
<div><div></div><div></div><div></div></div>	La pavimentazione risulta in buono stato, non sconnessa e non sdruciolevole?	La pavimentazione risulta in buono stato.
<div><div></div><div></div><div></div></div>	Il percorso per i pedoni risulta piano e in presenza di dislivelli sono presenti rampe o	Il percorso risulta in piano.

<div><div></div><div></div><div></div></div>	Sono presenti parcheggi per persone con ridotte capacità motorie, con caratteristiche dimensionali adeguate alla normativa corrente?	È presente un parcheggio per disabili con caratteristiche che rispettano la normativa corrente su Corso Vittorio Emanuele II.

Intervento	Priorità			Costo medio ponderato
	Alta	Media	Bassa	
n°1 (Interventi quadro urbano) Realizzazione di una rampa a norma su via Azuni		✕		€ 1.469,94
TOTALE				€ 1.469,94

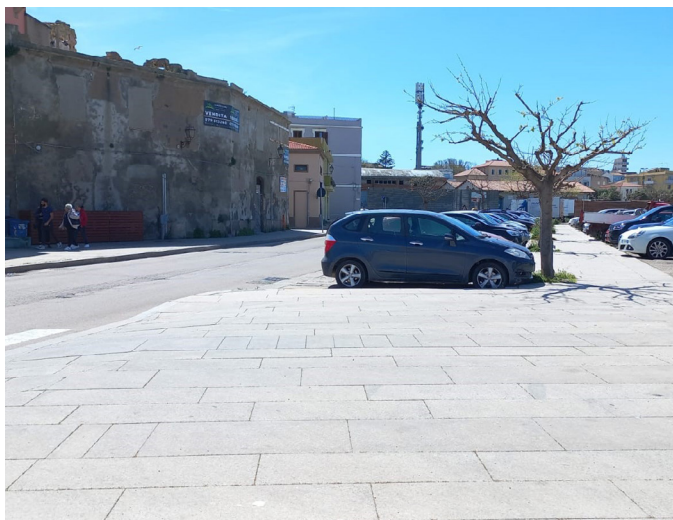
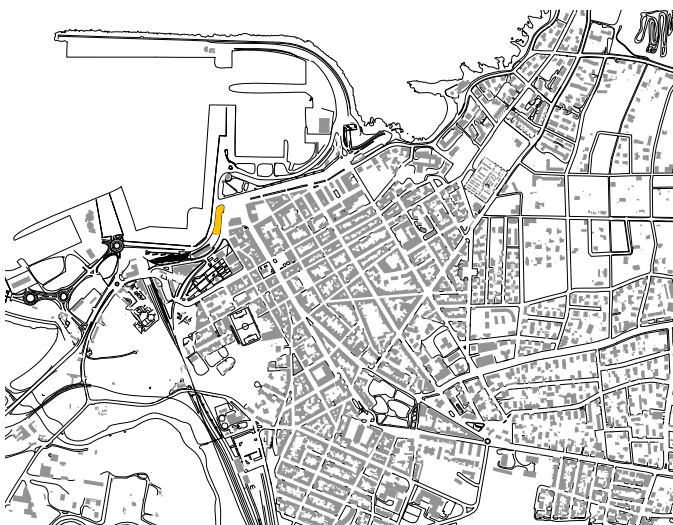
Tipologia spazio pubblico: Parcheggi

L'area per i pedoni rispetta le dimensioni minime consentite di 90 cm?	L'area per i pedoni rispetta le dimensioni minime previste dalla normativa.
	L'area per i pedoni è separata tramite dei dislivelli dallo spazio carrabile ed essi sono inferiori a 2,5 cm o presentano degli scivoli che permettono l'accesso anche a persone in sedia a rotelle?	Il primo scivolo su via Azuni non risulta a norma, mentre il secondo rispetta la normativa in materia di barriere architettoniche.
	La pavimentazione risulta in buono stato, non sconnessa e non sdruciolevole?	La pavimentazione risulta in buono stato.
	Il percorso per i pedoni risulta piano e in presenza di dislivelli sono presenti rampe o	Il percorso risulta in piano.
	Sono presenti parcheggi per persone con ridotte capacità motorie, con caratteristiche dimensionali adeguate alla normativa corrente?	Non sono presenti parcheggi per disabili.

Intervento	Priorità			Costo medio ponderato
	Alta	Media	Bassa	
n°1 (Interventi quadro urbano) Realizzazione di una rampa a norma su via		×		€ 1.469,94
n°11 (Interventi quadro edilizio) Realizzazione di un parcheggio per disabili	×			€ 1.449,31+ € 415,32
TOTALE				€ 3.334,57

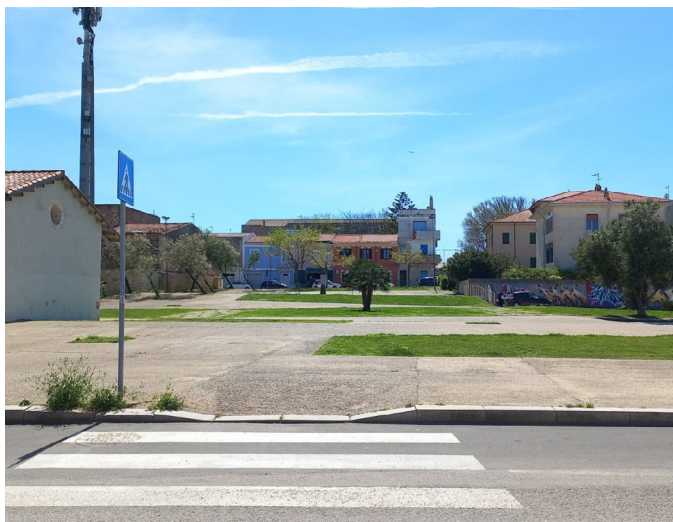
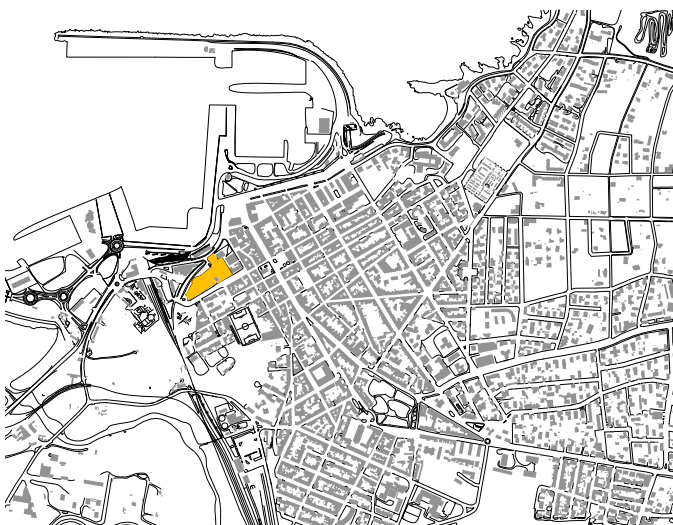
Tipologia spazio pubblico: Parco pubblico

L'area per i pedoni rispetta le dimensioni minime consentite di 90 cm?	L'area per i pedoni rispetta le dimensioni minime previste dalla normativa.
	L'area per i pedoni è separata tramite dei dislivelli dallo spazio carrabile ed essi sono inferiori a 2,5 cm o presentano degli scivoli che permettono l'accesso anche a persone in sedia a rotelle?	L'area è separata da dei dislivelli e sono presenti delle rampe di accesso su via Ponte Romano e su via A. Bassu: quest'ultimo ingresso risulta a norma, ma bisogna risolvere il dislivello.
	La pavimentazione risulta in buono stato, non sconnessa e non sdruciolevole?	La pavimentazione risulta in buono stato, ma in corrispondenza delle alberature sono presenti avvallamenti.
	Il percorso per i pedoni risulta piano e in presenza di dislivelli sono presenti rampe o	Alcuni camminamenti presentano una pendenza trasversale che supera il 1%. La prima fascia presenta una pendenza longitudinale accettabile, mentre nella seconda fascia la pendenza longitudinale supera l'8%.

Sono presenti parcheggi per persone con ridotte capacità motorie, con caratteristiche dimensionali adeguate alla normativa corrente?	Sono presenti parcheggi per disabili con caratteristiche che rispettano la normativa corrente su via Ponte Romano e su via A. Bassu

Intervento	Priorità			Costo medio ponderato
	Alta	Media	Bassa	
n°1 (Interventi quadro urbano) Realizzazione di una rampa a norma su via A.Bassu		×		€ 1.469,94
n°2 (Interventi quadro edilizio) Realizzazione di una rampa per risolvere la pendenza > 8% nella seconda fascia	×			€ 7.214,84
TOTALE				€ 8.684,78

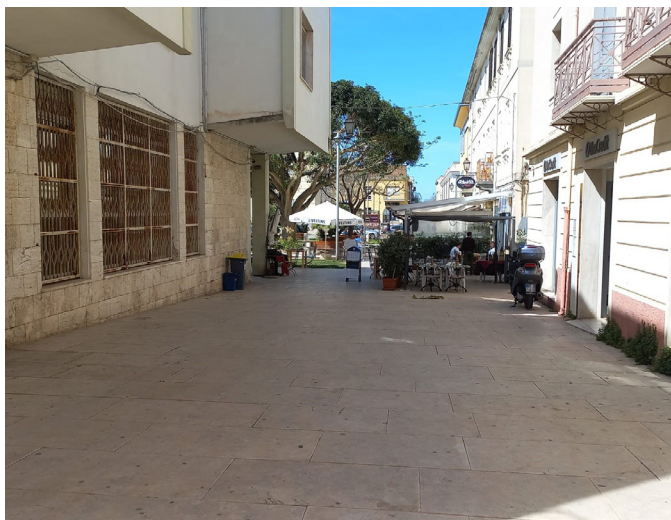
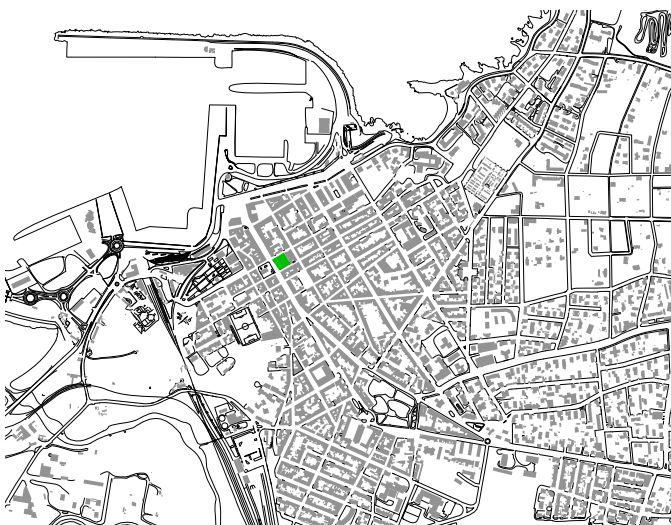
Tipologia spazio pubblico: Piazza pubblica

<input type="radio"/> <input type="radio"/> <input checked="" type="radio"/>	L'area per i pedoni rispetta le dimensioni minime consentite di 90 cm?	L'area per i pedoni rispetta le dimensioni minime previste dalla normativa.
<input type="radio"/> <input checked="" type="radio"/> <input type="radio"/>	L'area per i pedoni è separata tramite dei dislivelli dallo spazio carrabile ed essi sono inferiori a 2,5 cm o presentano degli scivoli che permettono l'accesso anche a persone in sedia a rotelle?	L'area per i pedoni è separata tramite dei dislivelli che sono < 2,5 cm su Corso Vittorio Emanuele II, e > 2,5 cm ma serviti da scivoli su via Libio. Tuttavia, un accesso di via Libio è servito da un marciapiede la cui larghezza è inferiore a 90 cm perciò non risulta accssibile.
<input type="radio"/> <input type="radio"/> <input checked="" type="radio"/>	La pavimentazione risulta in buono stato, non sconnessa e non sdruciolevole?	La pavimentazione risulta in buono stato.

<input type="radio"/> <input type="radio"/> <input checked="" type="radio"/>	Il percorso per i pedoni risulta piano e in presenza di dislivelli sono presenti rampe o	Il percorso risulta in piano.
<input type="radio"/> <input type="radio"/> <input checked="" type="radio"/>	Sono presenti parcheggi per persone con ridotte capacità motorie, con caratteristiche dimensionali adeguate alla normativa corrente?	Sono presenti dei parcheggi per disabili su corso Vittorio Emanuele II che rispettano le caratteristiche previste dalla normativa.

Intervento	Priorità			Costo medio ponderato
	Alta	Media	Bassa	
n° 21 (Interventi quadro urbano) Realizzazione di un percprsp tattile		×		€/ml 347,14 x 60 ml

E' stata prevista la realizzazione di un percorso tattile che, dal percorso esistente su Corso Vittorio Emanuele II consente di raggiungere sia l'ingresso del Municipio che quello dell'ufficio tecnico, entrambi prospettanti sulla piazza.

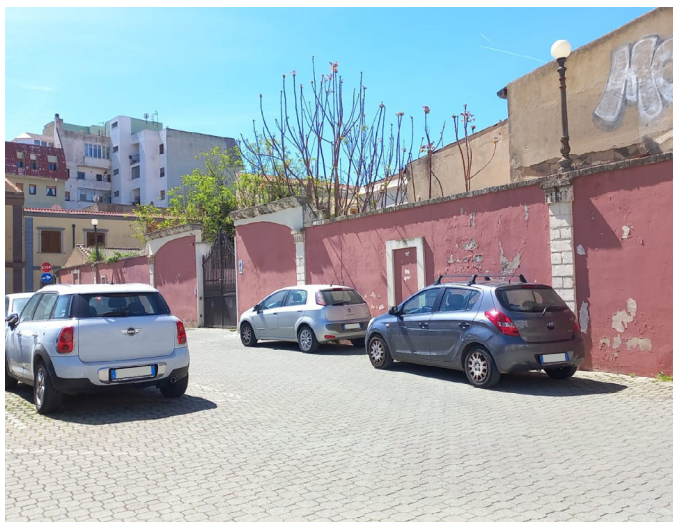
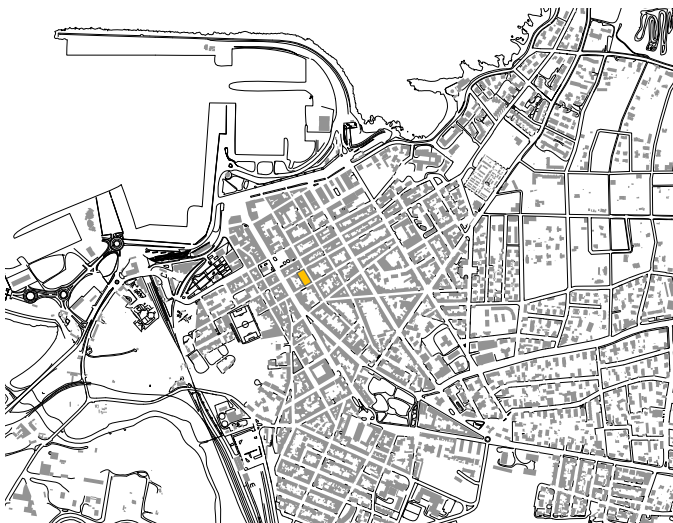
Tipologia spazio pubblico: Parcheggi

L'area per i pedoni rispetta le dimensioni minime consentite di 90 cm?	L'area per i pedoni rispetta le dimensioni minime previste dalla normativa: l'area di manovra delle auto non è separata da quella pedonale in quanto la velocità media di manovra non costituisce un pericolo per i pedoni.

L'area per i pedoni è separata tramite dei dislivelli dallo spazio carrabile ed essi sono inferiori a 2,5 cm o presentano degli scivoli che permettono l'accesso anche a persone in sedia a rotelle?	L'area per i pedoni è separata tramite dei dislivelli e sono presente due accessi: il primo, su via Cavour, è a norma, mentre il secondo, su via Petronia, non risulta adeguato. Su via Libio non ci sono accessi pedonali.

Sono presenti parcheggi per persone con ridotte capacità motorie, con caratteristiche dimensionali adeguate alla normativa corrente?	Sono presenti due parcheggi per disabili con caratteristiche dimensionali adeguate alla normativa corrente.

Intervento	Priorità			Costo medio ponderato
	Alta	Media	Bassa	
n°1 (Interventi quadro urbano) Realizzazione di una rampa a norma su via Petronia	✕			€ 1.469,94
TOTALE				€ 1.469,94

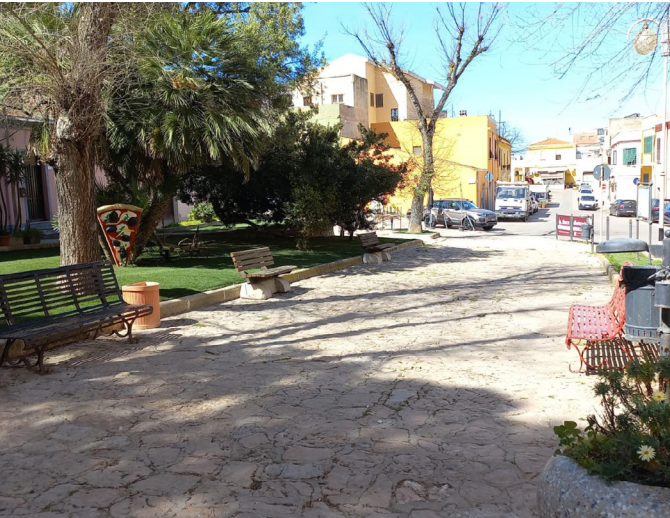
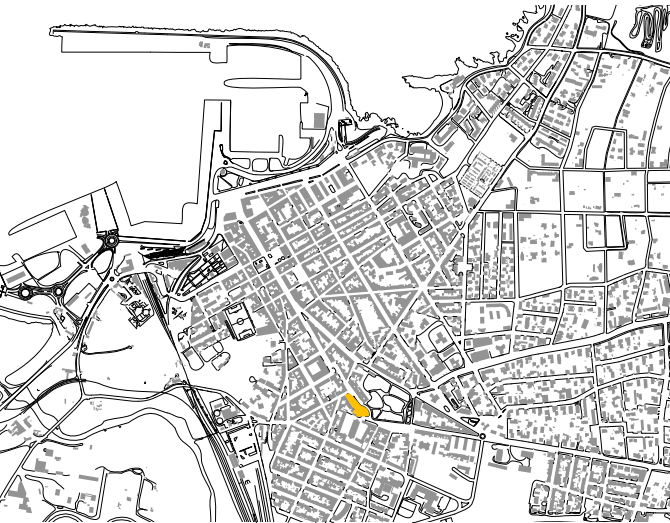
Tipologia spazio pubblico: Piazza pubblica

<div><div></div><div></div><div></div></div>	L'area per i pedoni rispetta le dimensioni minime consentite di 90 cm?	L'area per i pedoni rispetta le dimensioni minime previste dalla normativa.
<div><div></div><div></div><div></div></div>	L'area per i pedoni è separata tramite dei dislivelli dallo spazio carrabile ed essi sono inferiori a 2,5 cm o presentano degli scivoli che permettono l'accesso anche a persone in sedia a rotelle?	L'area è separata da dei dislivelli, ma è possibile accedere solo da Via G. Mazzini.
<div><div></div><div></div><div></div></div>	La pavimentazione risulta in buono stato, non sconnessa e non sdruciolevole?	La pavimentazione risulta in buono stato, ma essa non è complanare.
<div><div></div><div></div><div></div></div>	Il percorso per i pedoni risulta piano e in presenza di dislivelli sono presenti rampe o	La pendenza longitudinale non è elevata perciò non causerebbe una limitazione alla percorribilità; tuttavia la pendenza trasversale risulta ec-

La piazza presenta una pendenza trasversale elevata e sconnessioni nella pavimentazione, si dovrà valutare se possa essere prevedibile un intervento di sostituzione della pavimentazione a favore di un percorso e sosta più accessibile.

Intervento	Priorità			Costo medio ponderato
	Alta	Media	Bassa	
n°1 (Interventi quadro urbano) Realizzazione di un secondo accesso alla		×		€ 1.469,94
TOTALE				€ 1.469,94

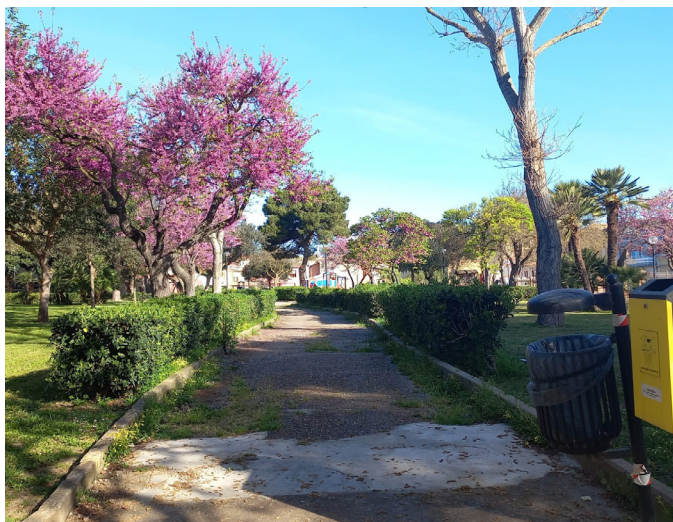
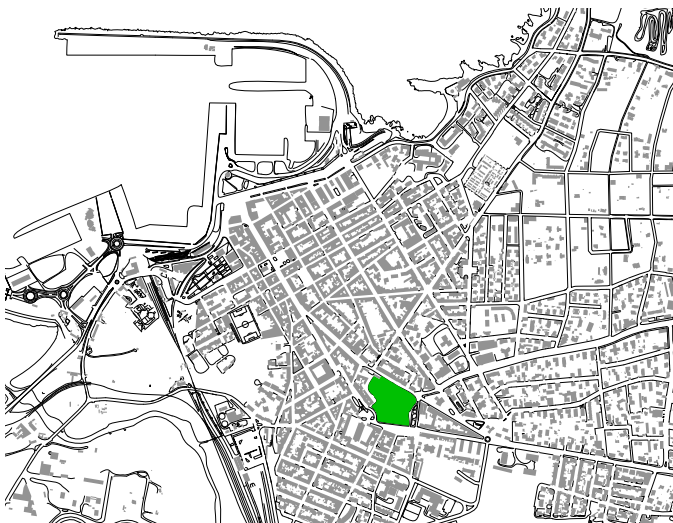
Tipologia spazio pubblico: Parco pubblico

<input type="radio"/> <input type="radio"/> <input checked="" type="radio"/>	L'area per i pedoni rispetta le dimensioni minime consentite di 90 cm?	L'area per i pedoni rispetta le dimensioni minime previste dalla normativa.
<input type="radio"/> <input checked="" type="radio"/> <input type="radio"/>	L'area per i pedoni è separata tramite dei dislivelli dallo spazio carrabile ed essi sono inferiori a 2,5 cm o presentano degli scivoli che permettono l'accesso anche a persone in sedia a rotelle?	L'area è separata da dei dislivelli dallo spazio carrabile. Gli ingressi si trovano su via Sassari, via Manno, Largo Sabelli, Piazza Marconi e via Tola, ma solo l'ingresso su via Sassari, via Tola e il secondo su Via Manno risultano a norma.
<input type="radio"/> <input type="radio"/> <input checked="" type="radio"/>	La pavimentazione risulta in buono stato, non sconnessa e non sdruciolevole?	La pavimentazione risulta tutto sommato in buono stato, ma sono presenti alcune sconnessioni nei percorsi.

<input type="radio"/> <input checked="" type="radio"/> <input type="radio"/>	Il percorso per i pedoni risulta piano e in presenza di dislivelli sono presenti rampe o	Il percorso risulta in piano, ma verso la Basilica la pendenza longitudinale supera l'8% e la traversale è > 1%.
<input type="radio"/> <input type="radio"/> <input checked="" type="radio"/>	Sono presenti parcheggi per persone con ridotte capacità motorie, con caratteristiche dimensionali adeguate alla normativa corrente?	È presente un parcheggio per disabili sia su via Sassari sia su Largo Sabelli.

Si dovrà valutare se è possibile rendere accessibile il servizio igienico presente (in fase di analisi non è stato possibile accedervi) ed eventualmente valutare se è necessario apportare delle modifiche o aggiungere gli accessori necessari. Inoltre, in alcune porzioni del parco, sul lato nord est, si presentano pendenze maggiori dell'8% che le rendono poco accessibili,

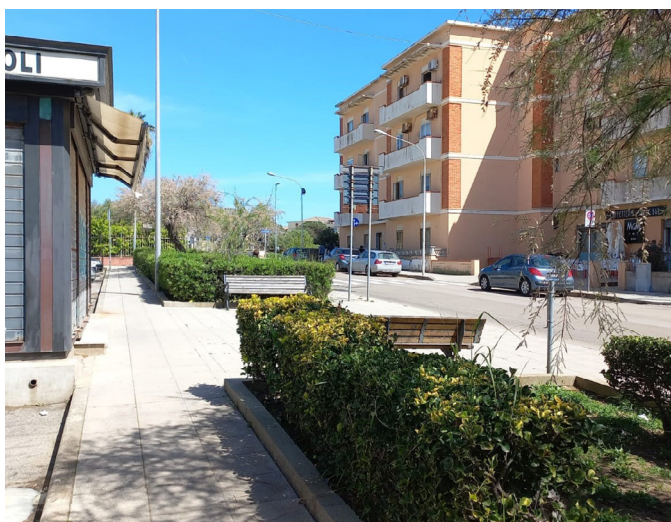
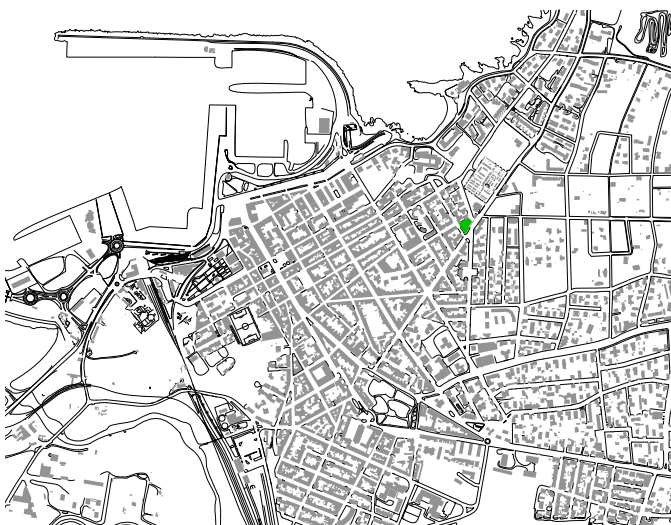
Tipologia spazio pubblico: Piazza pubblica

L'area per i pedoni rispetta le dimensioni minime consentite di 90 cm?	L'area per i pedoni rispetta le dimensioni minime previste dalla normativa.
	L'area per i pedoni è separata tramite dei dislivelli dallo spazio carrabile ed essi sono inferiori a 2,5 cm o presentano degli scivoli che permettono l'accesso anche a persone in sedia a rotelle?	L'area per i pedoni è separata tramite dei dislivelli dallo spazio carrabile; l'unico scivolo presente si trova su via Balai, ma esso non risulta a norma.
	La pavimentazione risulta in buono stato, non sconnessa e non sdruciolevole?	La pavimentazione risulta in buono stato.
	Il percorso per i pedoni risulta piano e in presenza di dislivelli sono presenti rampe o	Il percorso risulta in piano.
	Sono presenti parcheggi per persone con ridotte capacità motorie, con caratteristiche dimensionali adeguate alla normativa corrente?	È presente un parcheggio per disabili su Via Ariosto, ma non è presente una rampa di accesso allo spazio pedonale.

Intervento	Priorità			Costo medio ponderato
	Alta	Media	Bassa	
n°1 (Interventi quadro urbano) Realizzazione di una rampa di accesso a norma su via Balai		×		€ 1.469,94
n°11 (quadro edilizio) Realizzazione di un parcheggio per disabili	L'INTERVENTO È STATO GIÀ COMPUTATO A PAG. 101 DEL QUADRO EDILIZIO			
TOTALE				€ 1.469,94

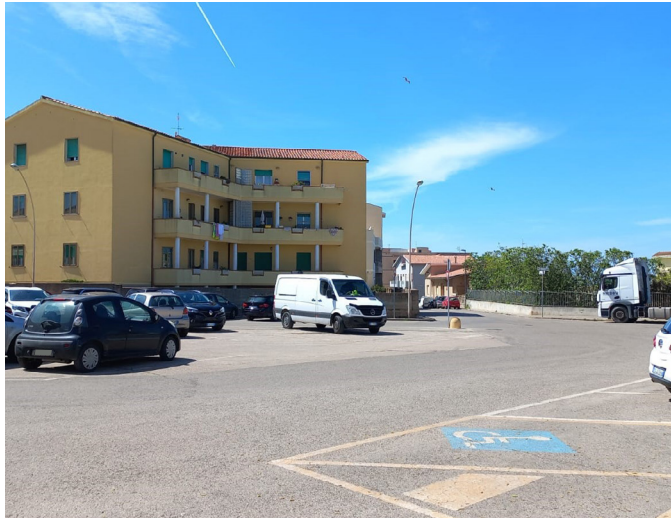
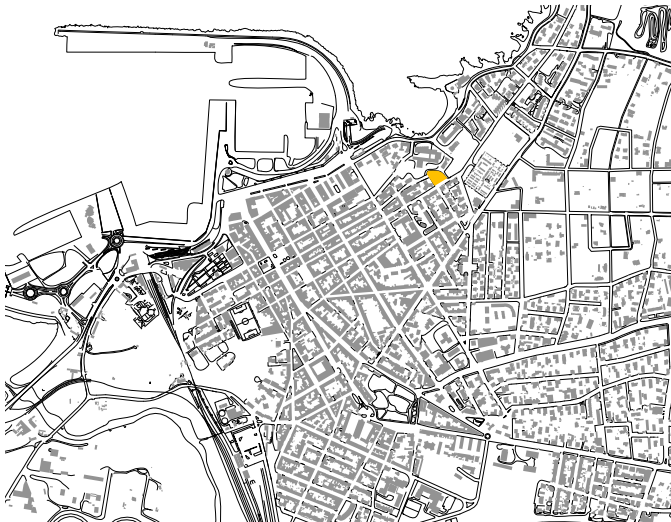
Tipologia spazio pubblico: Parcheggi

L'area per i pedoni è separata tramite dei dislivelli dallo spazio carrabile ed essi sono inferiori a 2,5 cm o presentano degli scivoli che permettono l'accesso anche a persone in sedia a rotelle?	L'area per i pedoni è separata da dei dislivelli, ma gli scivoli sono assenti.

Sono presenti parcheggi per persone con ridotte capacità motorie, con caratteristiche dimensionali adeguate alla normativa corrente?	Sono presenti due parcheggi per disabili non serviti da scivoli; inoltre in uno di essi è assente la segnaletica verticale.

Intervento	Priorità			Costo medio ponderato
	Alta	Media	Bassa	
n°1 (Interventi quadro urbano) Realizzazione di rampe di accesso all'area per i pedoni	✕			€ 1.469,94 x 2 accessi
n°11 (quadro edilizio) Realizzazione di un parcheggio per disabili: eliminazione dei dislivelli	✕			€ 415,32 x 2 parcheggi
n°11 (quadro edilizio) Realizzazione di un parcheggio per disabili: segnaletica stradale	✕			€ 1.449,31
TOTALE				€ 5.219,83

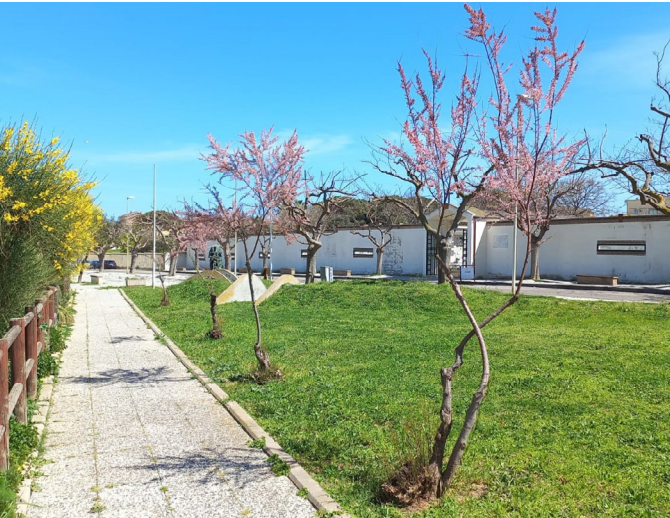
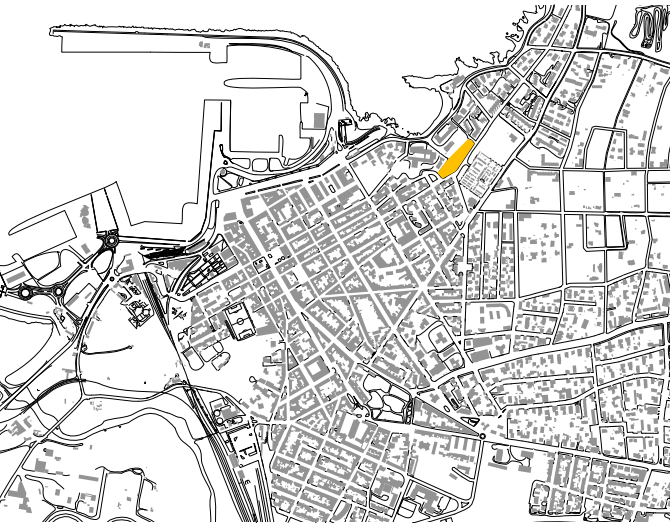
Tipologia spazio pubblico: Parco pubblico

<div><div></div><div></div><div></div></div>	L'area per i pedoni rispetta le dimensioni minime consentite di 90 cm?	L'area per i pedoni rispetta le dimensioni minime previste dalla normativa.
<div><div></div><div></div><div></div></div>	L'area per i pedoni è separata tramite dei dislivelli dallo spazio carrabile ed essi sono inferiori a 2,5 cm o presentano degli scivoli che permettono l'accesso anche a persone in sedia a rotelle?	L'area per i pedoni è separata tramite dei dislivelli dallo spazio carrabile; l'unico scivolo presente si trova su via Romagnosi, ma non risulta a norma.
<div><div></div><div></div><div></div></div>	La pavimentazione risulta in buono stato, non sconnessa e non sdruciolevole?	La pavimentazione risulta quasi sempre in buono stato, ma a volte essa è sconnessa a causa dell'apparto radicale degli alberi presenti.
<div><div></div><div></div><div></div></div>	Il percorso per i pedoni risulta piano e in presenza di dislivelli sono presenti rampe o	Il percorso risulta in piano.

<div><div></div><div></div><div></div></div>	Sono presenti parcheggi per persone con ridotte capacità motorie, con caratteristiche dimensionali adeguate alla normativa corrente?	È presente un parcheggio per disabili in piazza Amsicora.

Intervento	Priorità			Costo medio ponderato
	Alta	Media	Bassa	
n°14 b (Interventi quadro urbano) Realizzazione di un attraversamento pedonale rialzato: fronte cimitero	✕			€ 6.800,86
TOTALE				€ 6.800,86

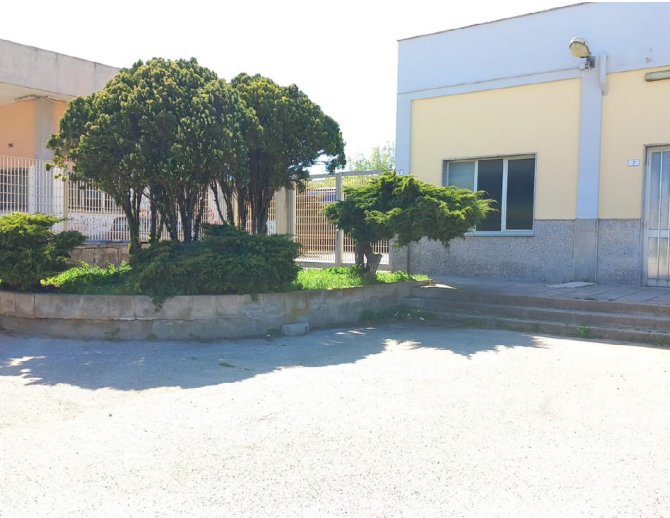
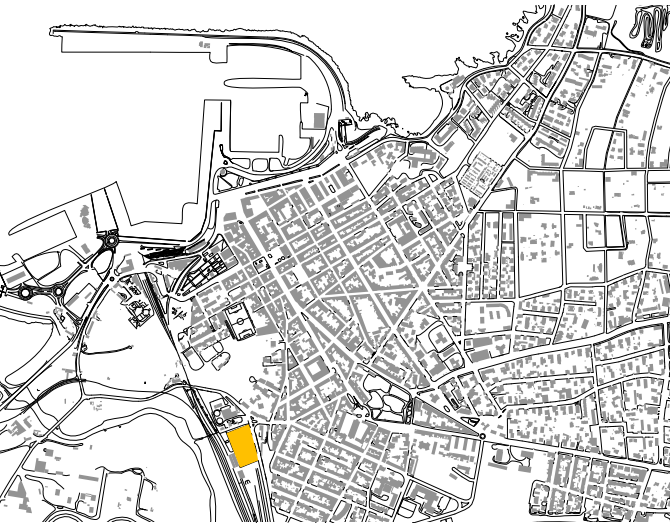
Tipologia spazio pubblico: Parcheggi

<div><div></div><div></div><div></div></div>	L'area per i pedoni rispetta le dimensioni minime consentite di 90 cm?	L'area per i pedoni rispetta le dimensioni minime previste dalla normativa.
<div><div></div><div></div><div></div></div>	L'area per i pedoni è separata tramite dei dislivelli dallo spazio carrabile ed essi sono inferiori a 2,5 cm o presentano degli scivoli che permettono l'accesso anche a persone in sedia a rotelle?	È presente un solo scivolo, che porta alla stazione, ma questo è inadeguato in quanto risulta con pendenza trasversale elevata.
<div><div></div><div></div><div></div></div>	La pavimentazione risulta in buono stato, non sconnessa e non sdruciolevole?	La pavimentazione risulta in buono stato.
<div><div></div><div></div><div></div></div>	Il percorso per i pedoni risulta piano e in presenza di dislivelli sono presenti rampe o	Il percorso risulta in piano.
<div><div></div><div></div><div></div></div>	Sono presenti parcheggi per persone con ridotte capacità motorie, con caratteristiche dimensionali adeguate alla normativa corrente?	Non sono presenti parcheggi per disabili.

Intervento	Priorità			Costo medio ponderato
	Alta	Media	Bassa	
n°1 (Interventi quadro urbano) Realizzazione di rampe di accesso all'area per i pedoni	✕			€ 1.469,94 x 2 accessi
n°11 (quadro edilizio) Realizzazione di un parcheggio per disabili: segnaletica stradale	✕			€ 1.449,31 x 4 parcheggi
TOTALE				€ 8.737,12

È necessario il rifacimento della rampa di accesso alla stazione, realizzandola sul lato opposto e mettendo in piano e in quota quella esistente; si suggerisce di intervenire anche sulla rampa ad uso dei veicoli, arretrandola verso la strada in modo da poter consentire il passaggio pedonale lungo il marciapiede attualmente interrotto dalla stessa. Inoltre, è necessario realizzare una rampa di accesso al marciapiede anche sul lato sinistro del piazzale, e ulteriori 4 parcheggi per disabili.

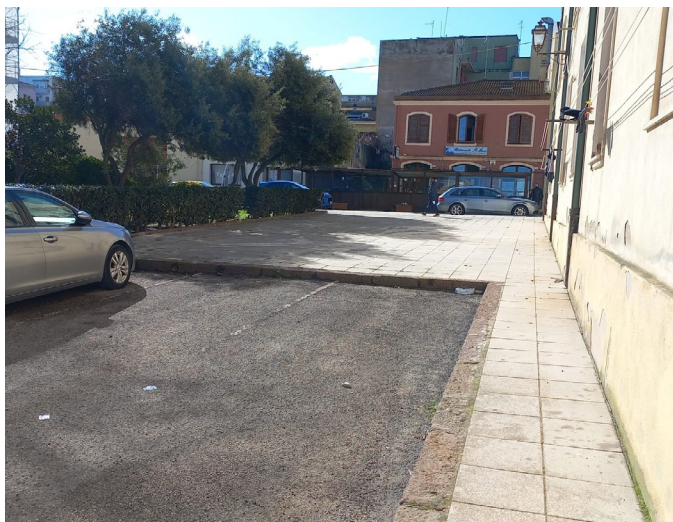
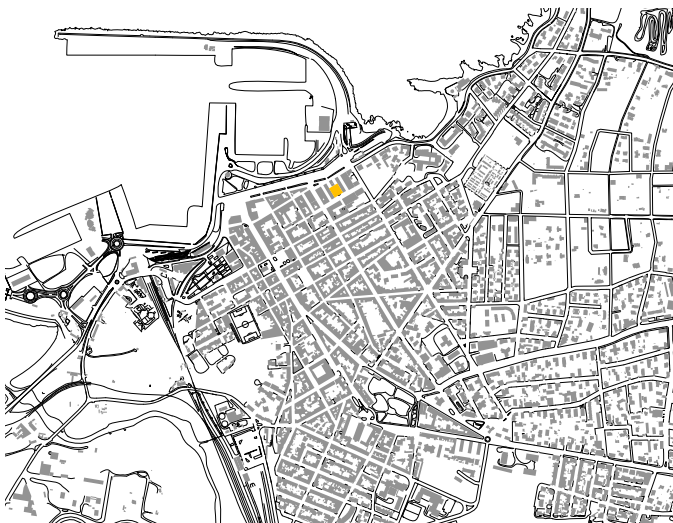
Tipologia spazio pubblico: Piazza pubblica

L'area per i pedoni rispetta le dimensioni minime consentite di 90 cm?	L'area per i pedoni rispetta le dimensioni minime previste dalla normativa.
	L'area per i pedoni è separata tramite dei dislivelli dallo spazio carrabile ed essi sono inferiori a 2,5 cm o presentano degli scivoli che permettono l'accesso anche a persone in sedia a rotelle?	L'area per i pedoni è separata tramite dei dislivelli dallo spazio carrabile; l'unico scivolo presente si trova su via G.Galilei.
	La pavimentazione risulta in buono stato, non sconnessa e non sdruciolevole?	La pavimentazione si presenta in buono stato ma a volte sono presenti delle sconnessioni.
	Il percorso per i pedoni risulta piano e in presenza di dislivelli sono presenti rampe o	Il percorso risulta in piano, ma la pendenza trasversale supera a volte il 1%.
	Sono presenti parcheggi per persone con ridotte capacità motorie, con caratteristiche dimensionali adeguate alla normativa corrente?	Non sono presenti dei parcheggi per disabili.

Intervento	Priorità			Costo medio ponderato
	Alta	Media	Bassa	
n°1 (Interventi quadro urbano) Realizzazione di rampe di accesso all'area per i pedoni	✗			€ 1.469,94 x 2 accessi
n°11 (quadro edilizio) Realizzazione di un parcheggio per disabili.	✗			€ 1.449,31 + € 415,32
TOTALE				€ 4.804,51
