PEBA Piano Eliminazione Barriere Architettoniche
Comune di Porto Torres

TAVOLA
N° 2b

- Planimetria delle segnalazioni ostacoli e livelli di accessibilità

Analisi stato di fatto

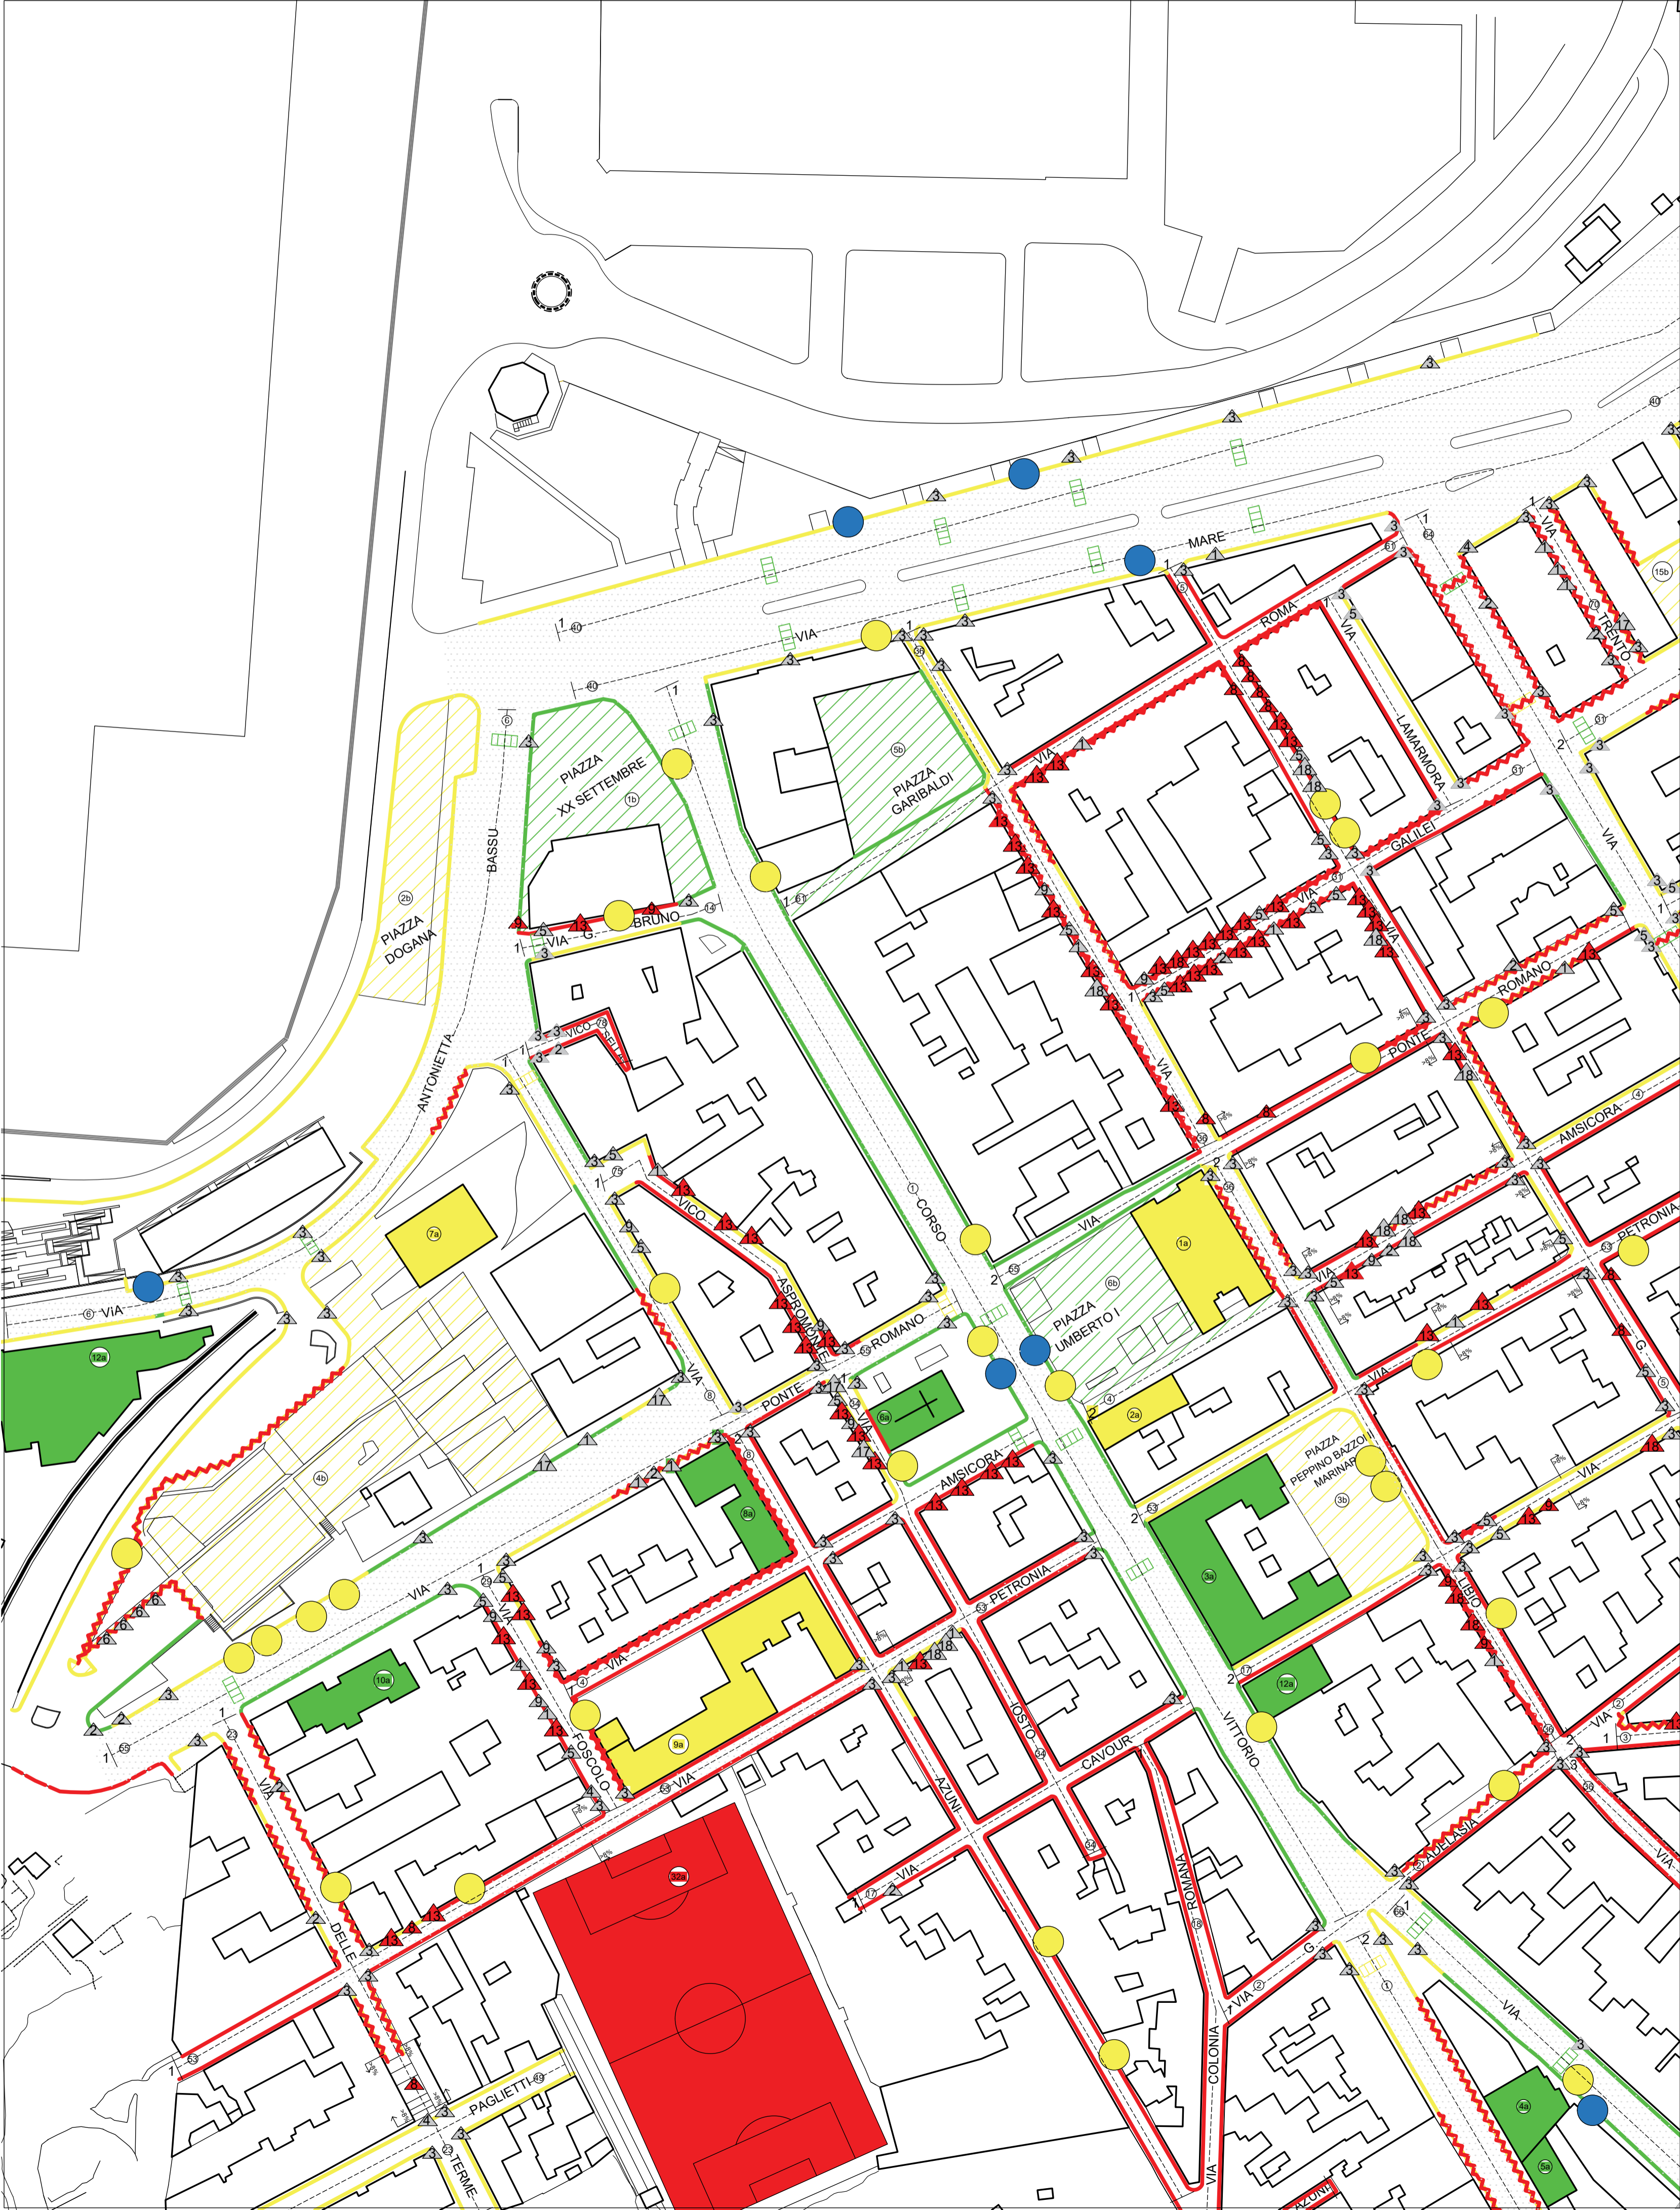
Book pg. 2-3 tratto 1-2	① Corso Vittorio Emanuele II	Presenza di dislivelli nel marciapiede e negli attraversamenti pedonali; in un tratto la pendenza trasversale supera l'1%.	Book pg. 79 tratto 1	⑥ Via Sassari	Presenza di dislivelli nel marciapiede e negli attraversamenti pedonali.
Book pg. 5-6 tratto 1-2	② Via Mare	Presenza di dislivelli e di scivoli non idonei nel marciapiede e negli attraversamenti pedonali.	Book pg. 32 tratto 1	⑦ Via Colonia Romana	Il marciapiede non rispetta le dimensioni minime.
Book pg. 106-107-108 tratto 1-2-3	③ Via Libio	Presenza di ostacoli che diminuiscono la larghezza del marciapiede; Presenza di dislivelli lungo il marciapiede e in prossimità di attraversamenti pedonali. In un tratto il marciapiede non rispetta le dimensioni minime.	Book pg. 29-30 tratto 1-2	⑧ Via Aunzi	Il marciapiede non rispetta le dimensioni minime per quasi l'intero tratto; sono presenti dislivelli lungo il marciapiede e in prossimità di attraversamenti pedonali.

Book pg. 103 tratto 1	④ Via Angioi	Presenza di ostacoli che diminuiscono la larghezza del marciapiede; presenza di dislivelli lungo il marciapiede e in prossimità di attraversamenti pedonali.	Book pg. 28 tratto 1	⑨ Via Iusto	Sono presenti ostacoli che diminuiscono la larghezza del marciapiede e dislivelli lungo il marciapiede e in prossimità di attraversamenti pedonali.
Book pg. 88 tratto 1	⑤ Via E. Sacchi	Presenza di dislivelli lungo il marciapiede; In alcuni tratti la pendenza trasversale è superiore all'1%.	Book pg. 10 tratto 1	⑩ Vicolo Aspromonte	Sono presenti ostacoli che diminuiscono lo spazio utile per il pedone e dislivelli lungo il marciapiede e in prossimità di attraversamenti pedonali.
Book pg. 134 tratto 1	⑪ Via Trento	Sono presenti ostacoli che diminuiscono lo spazio utile per i pedoni; la pendenza trasversale supera l'1%.	Book pg. 9 tratto 1	⑪ Vicolo Sella	Il marciapiede non rispetta le dimensioni minime e sono presenti dislivelli lungo il marciapiede e in prossimità di attraversamenti.

Book pg. 8 tratto 1	⑫ Via Roma	Il marciapiede non rispetta le dimensioni minime e la pendenza trasversale è superiore all'1%.	Book pg. 23 tratto 1	⑫ Via Foscolo	Sono presenti ostacoli che diminuiscono lo spazio utile per i pedoni; la pendenza trasversale supera spesso l'1% e sono presenti dislivelli lungo il marciapiede e in prossimità di attraversamenti.
Book pg. 132-133 tratto 1-2	⑬ Via Gallini	Sono presenti ostacoli che diminuiscono la larghezza del marciapiede e dislivelli lungo il marciapiede e in prossimità di attraversamenti pedonali; la pendenza trasversale supera l'1% e in un tratto il marciapiede non rispetta le dimensioni minime.	Book pg. 24 tratto 1	⑬ Via Delle Terme	Sono presenti ostacoli che impediscono il passaggio di persone con disabilità motorie; la pendenza trasversale supera spesso l'1% e sono presenti dislivelli lungo il marciapiede e in prossimità di attraversamenti; alla fine del tratto la pendenza longitudinale è > 8%.

Book pg. 14-15 tratto 1-2	⑭ Via Amasca	Il marciapiede non rispetta le dimensioni minime o sono presenti ostacoli che diminuiscono la larghezza del marciapiede e dislivelli lungo il marciapiede e in prossimità di attraversamenti pedonali; la pendenza trasversale supera l'1%.	Book pg. 22 tratto 1	⑭ Via Paglietti	Sono presenti ostacoli che limitano lo spazio utile per i pedoni e dislivelli lungo il marciapiede e in prossimità di attraversamenti.
Book pg. 18-19 tratto 1-2	⑮ Via Petronia	Presenza di ostacoli che diminuiscono lo spazio utile per i pedoni; Presenza di dislivelli lungo il marciapiede e in prossimità di attraversamenti pedonali; in un tratto il marciapiede non rispetta le dimensioni minime.	Book pg. 11-12 tratto 1-2	⑮ Via Ponte Romano	Sono presenti ostacoli che diminuiscono la larghezza del marciapiede e dislivelli lungo il marciapiede e in prossimità di attraversamenti pedonali; in un tratto la pendenza trasversale supera l'1% e il marciapiede non rispetta le dimensioni minime.

Book pg. 25-26 tratto 1-2	⑯ Via Cavour	Le dimensioni del marciapiede risultano inferiori a 90 cm.	Book pg. 13 tratto 1	⑯ Via Antonietta Bassu	Sono presenti dislivelli lungo il marciapiede e in prossimità di attraversamenti.
Book pg. 127-128 tratto 1-2	⑰ Via Adelsia	Il marciapiede non rispetta le dimensioni minime e la pendenza trasversale supera spesso l'1%.	Book pg. 7 tratto 1	⑰ Via G. Bruno	Presenza di ostacoli che diminuiscono lo spazio utile per i pedoni; Presenza di dislivelli lungo il marciapiede e in prossimità di attraversamenti pedonali.

Quadro edificio pg. 2	(15) Municipio	Questa struttura risulta accessibile dall'esterno ma la rampa d'accesso non rispetta le direttive previste dalla normativa, internamente i percorsi risultano percorribili anche per persone con disabilità motoria; tuttavia la segnaletica è assente, così come il bagno disabili; la larghezza delle porte interne è inferiore agli 80 cm e le maniglie sono posizionate troppo in alto.	Quadro edificio pg. 11	(16) Area Ambiente e Tutela del territorio	Questa struttura risulta accessibile dall'esterno e il percorso interno risulta percorribile anche da persone con disabilità motoria.
Quadro edificio pg. 5	(16) Ufficio Tecnico	L'edificio risulta accessibile esternamente e presenta dei percorsi interni percorribili anche da persone con disabilità motoria, l'accesso ai piani superiori non è però servito da un ascensore idoneo, ma è possibile i bagni per i disabili.	Quadro edificio pg. 57	(17) Scuola dell'infanzia "G. Scicchè"	L'accessibilità all'edificio è limitata: una delle rampe di accesso risulta in corrispondenza il VWC disabili è presente solo al piano terra, e in presenza di interventi non sono presenti rampe o padane.

Quadro edificio pg. 8	(16) Palazzo del Marchese di San Saturnino	Questa struttura risulta accessibile dall'esterno e il percorso interno risulta percorribile anche da persone con disabilità motoria.	Quadro edificio pg. 17	(18) Ente Parco Nazionale dell'Asinara	Questa struttura risulta accessibile dall'esterno e il percorso interno risulta percorribile anche da persone con disabilità motoria.
Quadro edificio pg. 23	(16) Biblioteca Comunale "A. Pigrili"	Questa struttura risulta accessibile dall'esterno e il percorso interno risulta percorribile anche da persone con disabilità motoria; il bagno disabili è, però assente.	Quadro edificio pg. 20	(19) Stazione Marittima e Centro intermodale	Questa struttura risulta accessibile dall'esterno e il percorso interno risulta percorribile anche da persone con disabilità motoria.
Quadro edificio pg. 26	(16) Sala Congressi Comunale "Fiorino Cappa"	Questa struttura risulta accessibile dall'esterno e il percorso interno risulta percorribile anche da persone con disabilità motoria, anche se non è possibile accedere al locale tecnico.	Quadro edificio pg. 90	(20) Farmacie Rubattu	Questa struttura risulta accessibile dall'esterno e il percorso interno risulta percorribile anche da persone con disabilità motoria.

Quadro edificio pg. 102	(16) Chiesa S.V Della Consolazione	Questa struttura risulta accessibile dall'esterno e il percorso interno risulta percorribile anche da persone con disabilità motoria, ma è assente il bagno disabili.	Quadro edificio pg. 75	(20) Stadio Occore	Lo stadio non è facilmente raggiungibile in quanto la rampa di accesso presenta una pendenza troppo elevata, inoltre è assente il bagno per disabili e l'accesso agli spogliatoi non è servito da ascendi.
Quadro edificio pg. 14	(16) Museo del Porto	Questa struttura risulta accessibile dall'esterno e il percorso interno risulta percorribile anche da persone con disabilità motoria, ma nel bagno disabili è assente il campanello di chiamata di emergenza e la segnaletica.

Book spazi pubblici pg. 2	1b) Piazza XX Settembre	L'ingresso di questo spazio risulta accessibile fatta eccezione e presenta buone condizioni per la percorribilità.
Book spazi pubblici pg. 6	1c) Piazza Garibaldi	La piazza è accessibile e presenta buone condizioni di percorribilità.
Book spazi pubblici pg. 6	1b) Piazza Umberto I	La piazza è accessibile e presenta buone condizioni di percorribilità. Valutare l'inserimento di percorsi tattili.
Book spazi pubblici pg. 7	1b) Piazza Peppino Bazzoni Marinaru	Mancano gli svolti nel marciapiede per accedere alla piazza, ma presenta buone condizioni per la percorribilità.
Book spazi pubblici pg. 3	2c) Piazza Dogana	Lo svolo per l'accesso al marciapiede è inadeguato. Nel complesso presenta buone condizioni per la percorribilità.
Book spazi pubblici pg. 4	1b) Giardini via Ponte Romano	Lo spazio risulta parzialmente accessibile a cause della presenza di pendenze longitudinali elevate.

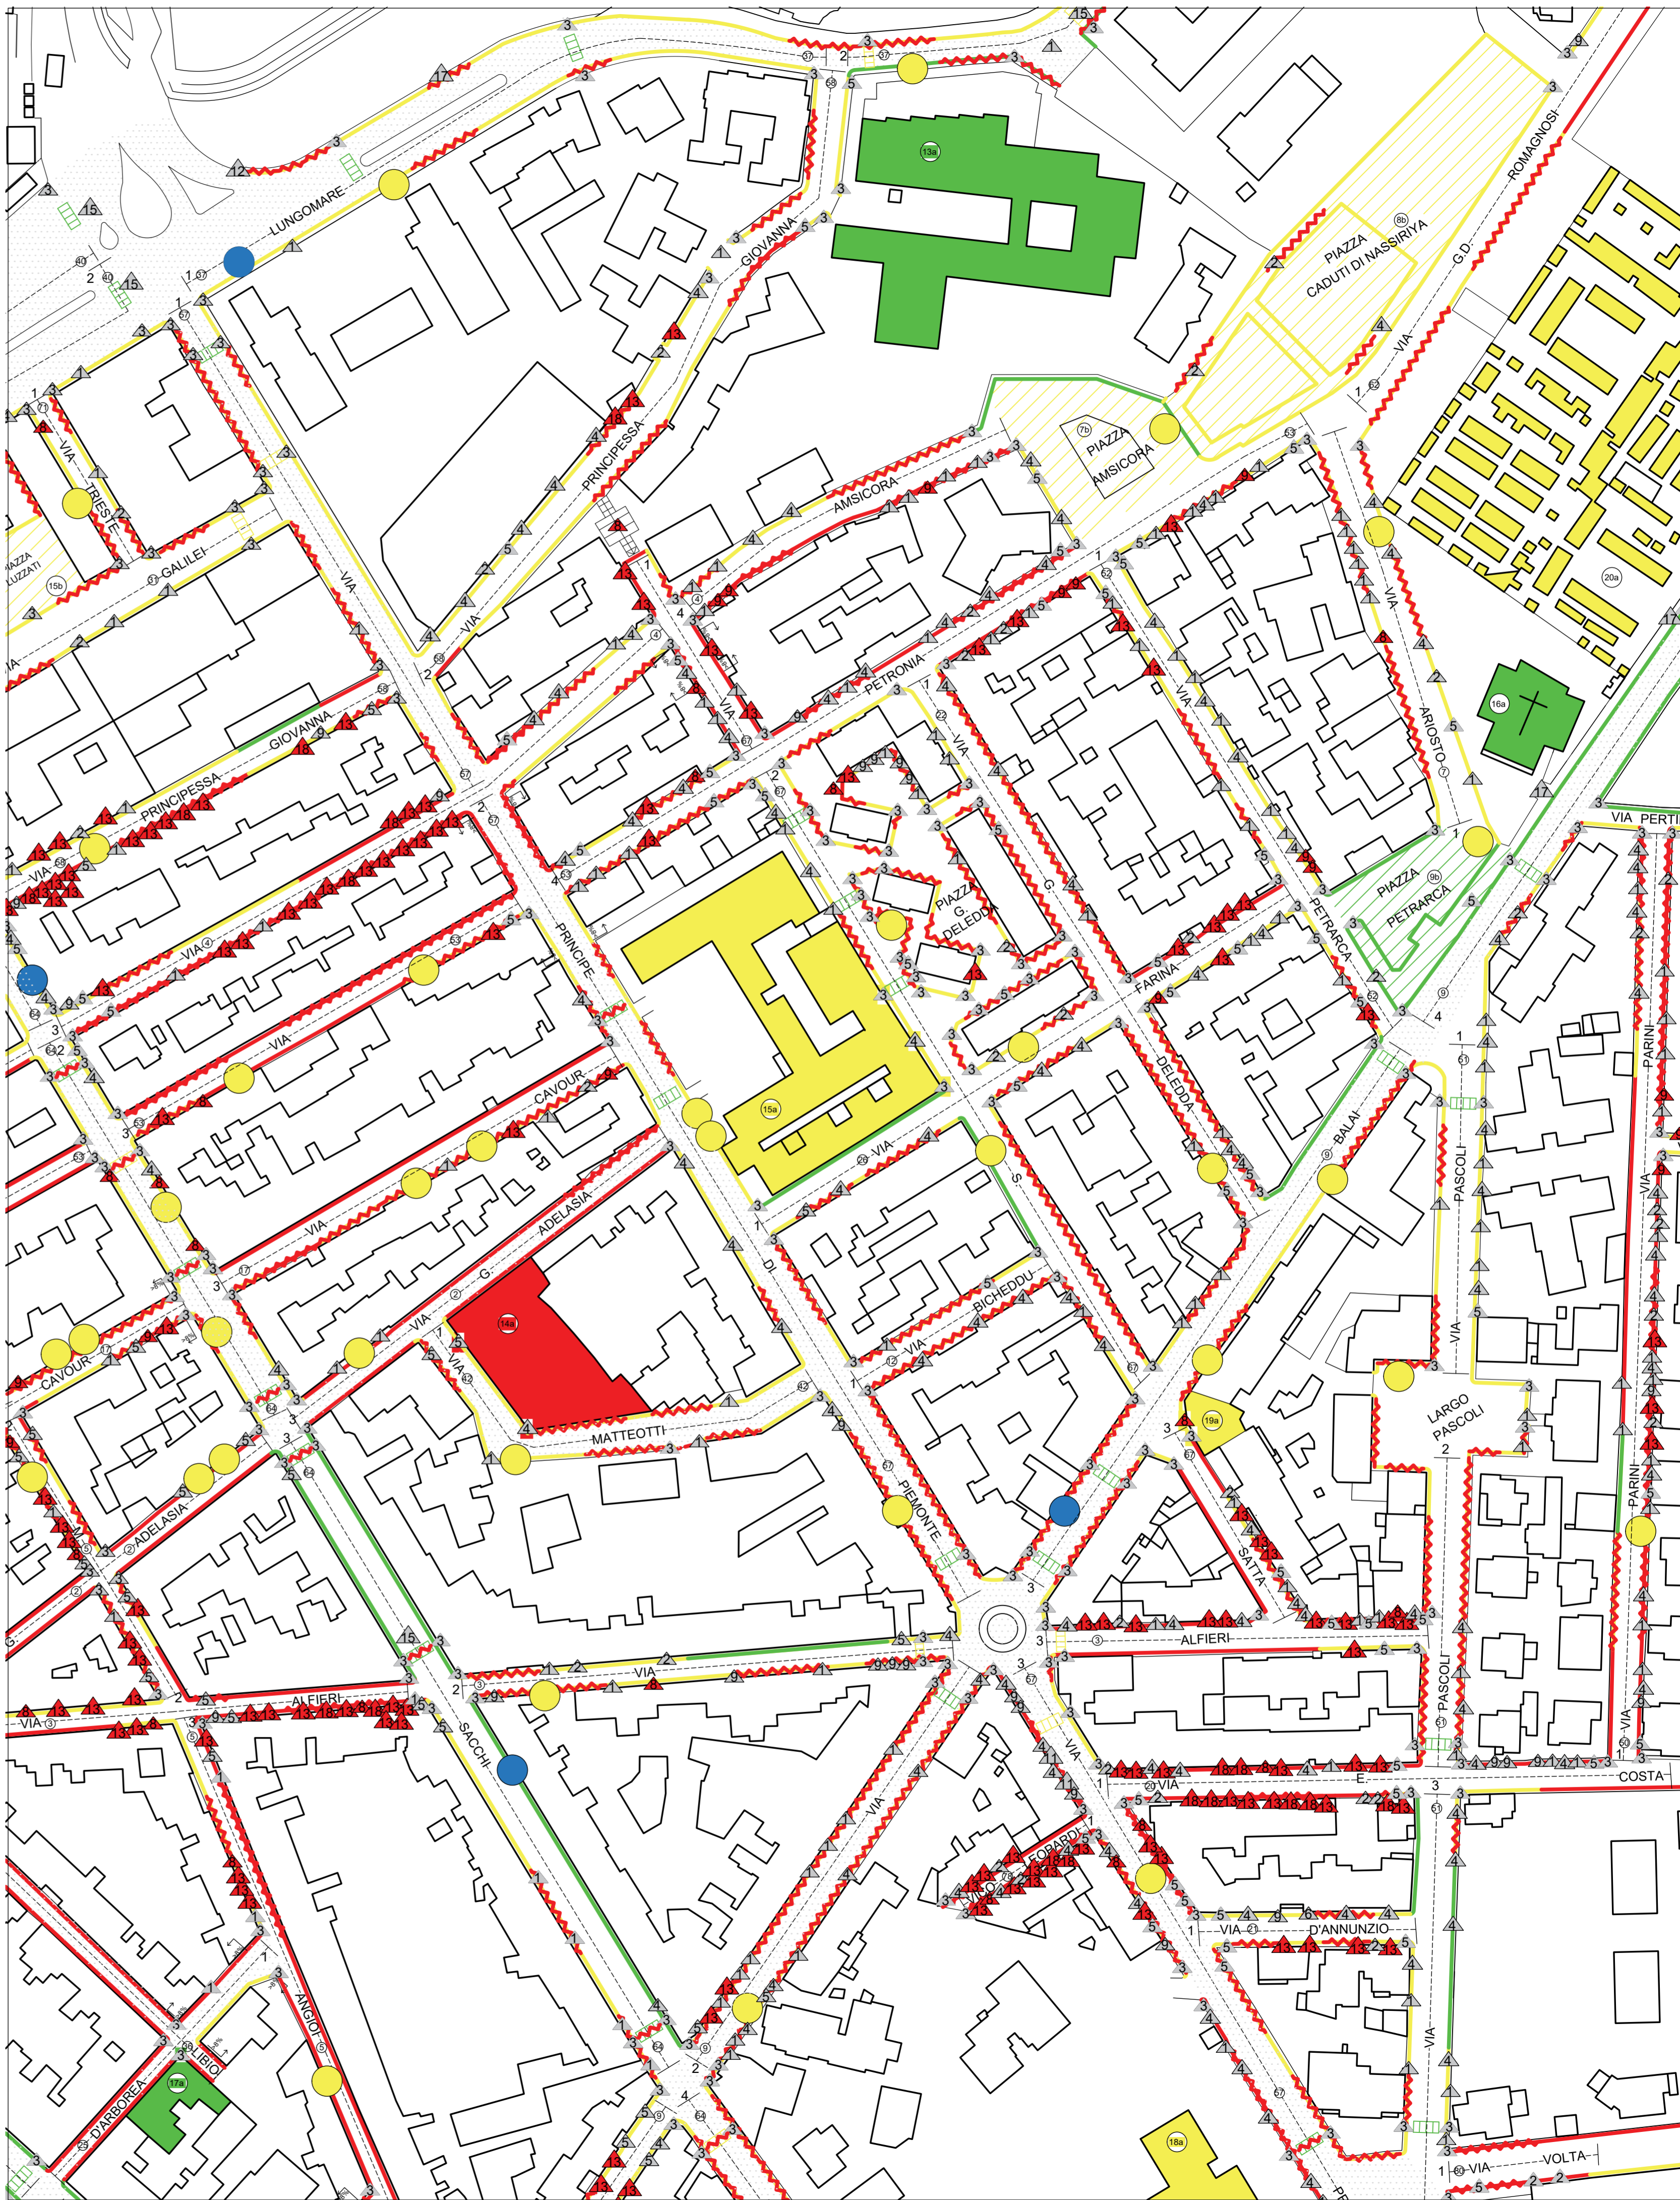
Book pg. 134-135 tratto 1-2	⑦ Via Lungomare Baisi	Presenza di ostacoli che diminuiscono lo spazio utile per i pedoni: alcuni tratti non presentano marciapiede; sono presenti dislivelli che non permettono il passaggio in sicurezza di persone con disabilità motorie;	Book pg. 37 tratto 1	③ Via E. D'Arborea	Il marciapiede risulta troppo stretto o sono presenti ostacoli che diminuiscono lo spazio utile e dislivelli superiori a 2,5 cm non serviti da scivoli in prossimità di attraversamenti; la pendenza trasversale è maggiore dell'1%.
Book pg. 133 tratto 2	③ Via G. Galletti	Sono presenti ostacoli che diminuiscono la larghezza del marciapiede. Sono presenti dislivelli lungo il marciapiede e in prossimità di attraversamenti pedonali; spesso la pendenza trasversale supera l'1%.	Book pg. 135 tratto 1	⑦ Via Trieste	Presenza di ostacoli che diminuiscono lo spazio utile per i pedoni: Presenza di dislivelli lungo il marciapiede e in prossimità di attraversamenti pedonali;

Book pg. 130-131 tratto 1-2	⑤ Via Principessa Giovanna	Sono presenti ostacoli che diminuiscono la larghezza del marciapiede. Sono presenti dislivelli lungo il marciapiede e in prossimità di attraversamenti pedonali; spesso la pendenza trasversale supera l'1%.	Book pg. 89-90 tratto 2-3	④ Via E. Sacchi	Sono presenti ostacoli che diminuiscono lo spazio utile per i pedoni; i dislivelli presenti non sono serviti da scivoli o sono serviti da scivoli inadeguati; in alcuni tratti la pendenza trasversale è >1%.
Book pg. 16-17 tratto 3-4	① Via Amisora	Il marciapiede non rispetta le dimensioni minime di 90 cm o sono presenti ostacoli che diminuiscono la larghezza del marciapiede. Sono presenti dislivelli lungo il marciapiede e in prossimità di attraversamenti pedonali; spesso la pendenza trasversale supera l'1%.	Book pg. 108 tratto 3	⑨ Via Libio	Le dimensioni del marciapiede risultano inferiori a 90 cm.

Book pg. 19-20-21 tratto 2-3-4	⑤ Via Petronia	La larghezza del marciapiede è inferiore a 90 cm o sono presenti ostacoli che diminuiscono la larghezza del marciapiede. Sono presenti dislivelli lungo il marciapiede e in prossimità di attraversamenti pedonali; spesso la pendenza trasversale supera l'1%.	Book pg. 104-105 tratto 2-3	⑤ Via Angiol	Il marciapiede non rispetta le dimensioni minime di 90 cm o sono presenti ostacoli che diminuiscono la larghezza del marciapiede. Sono presenti dislivelli lungo il marciapiede e in prossimità di attraversamenti pedonali; spesso la pendenza trasversale supera l'1%.
Book pg. 26-27 tratto 2-3	⑦ Via Cavour	La larghezza del marciapiede è inferiore a 90 cm o sono presenti ostacoli che diminuiscono la larghezza del marciapiede. Il marciapiede presenta dei dislivelli; spesso la pendenza trasversale supera l'1%.	Book pg. 94-95-96 tratto 1-2-3	⑤ Via Principe di Piemonte	Sono presenti ostacoli che impediscono il passaggio a persone con disabilità motorie. Il marciapiede presenta dei dislivelli; spesso la pendenza trasversale supera l'1%.

Book pg. 128-129 tratto 2-3	② Via Adelsia	La larghezza del marciapiede è inferiore a 90 cm o sono presenti ostacoli che impediscono il passaggio a persone con disabilità motorie. Il marciapiede presenta dei dislivelli; spesso la pendenza trasversale supera l'1%.	Book pg. 122-123-124 tratto 1-2-3	⑦ Via S. Satta	Il marciapiede risulta troppo stretto o sono presenti ostacoli che impediscono il passaggio di persone con disabilità motorie; la pendenza trasversale è spesso > 1% e sono presenti dislivelli lungo il marciapiede e in prossimità di attraversamenti.
Book pg. 125 tratto 1	⑫ Via Bicchеду	Presenza di ostacoli che diminuiscono lo spazio utile per i pedoni; Presenza di dislivelli lungo il marciapiede e in prossimità di attraversamenti pedonali;	Book pg. 138 tratto 1	② Via G. Deledda	Sono presenti ostacoli e dislivelli lungo il marciapiede e in prossimità di attraversamenti che impediscono il passaggio di persone in sedia a rotelle; in diversi tratti la pendenza trasversale è > 1%.

Book pg. 110-111-112 tratto 1-2-3	③ Via Alfieri	La larghezza del marciapiede è inferiore a 90 cm o sono presenti ostacoli che impediscono il passaggio a persone con disabilità motorie. Il marciapiede presenta dei dislivelli; spesso la pendenza trasversale supera l'1%.	Book pg. 140 tratto 1	⑤ Via Petrarca	Sono presenti ostacoli che diminuiscono lo spazio utile per i pedoni; la pendenza trasversale supera spesso l'1% e sono presenti dislivelli lungo il marciapiede e in prossimità di attraversamenti.
Book pg. 114 tratto 1	③ Via D'Annunzio	Sono presenti ostacoli che diminuiscono lo spazio utile per i pedoni; la pendenza trasversale supera spesso l'1% e sono presenti dislivelli lungo il marciapiede e in prossimità di attraversamenti.	Book pg. 141 tratto 1	⑦ Via Ariosto	Sono presenti ostacoli che diminuiscono lo spazio utile per i pedoni e dislivelli che impediscono il passaggio di persone in sedia a rotelle; la pendenza trasversale spesso è > 1%.

Book pg. 113 tratto 1	⑦ Vicolo Leopardi	La larghezza del marciapiede è inferiore a 90 cm o sono presenti ostacoli che impediscono il passaggio a persone con disabilità motorie. Il marciapiede presenta dei dislivelli; spesso la pendenza trasversale supera l'1%.	Book pg. 117-118-119 tratto 1-2-3	⑤ Via Pascoli	Presenza di ostacoli che diminuiscono lo spazio utile del marciapiede; presenza di dislivelli lungo il marciapiede e in prossimità di attraversamenti; Alcuni tratti presentano una pendenza trasversale superiore all'1%.
Book pg. 99-100-101-102 tratto 1-2-3-4	① Via Balai	Sono presenti ostacoli che impediscono il passaggio di persone con disabilità motorie; la pendenza trasversale supera spesso l'1% e sono presenti dislivelli lungo il marciapiede e in prossimità di attraversamenti.	Book pg. 121 tratto 1	⑨ Via Parini	Il marciapiede non rispetta le dimensioni minime di 90 cm o sono presenti ostacoli che diminuiscono la larghezza del marciapiede. Sono presenti dislivelli lungo il marciapiede e in prossimità di attraversamenti pedonali; spesso la pendenza trasversale supera l'1%.

Book pg. 115 tratto 1	⑦ Via Costa	Sono presenti ostacoli che limitano lo spazio utile per i pedoni e dislivelli lungo il marciapiede e in prossimità di attraversamenti.	Book pg. 126 tratto 1	③ Via Matteotti	Sono presenti ostacoli che diminuiscono lo spazio utile per i pedoni e dislivelli superiori a 2,5 cm non serviti da scivoli in prossimità di attraversamenti; la pendenza trasversale è maggiore dell'1%.
Book pg. 145 tratto 1	⑤ Via Faina	Sono presenti ostacoli che diminuiscono lo spazio utile per i pedoni e dislivelli che impediscono il passaggio di persone in sedia a rotelle;	Book pg. 142 tratto 1	⑤ Via Romagnoli	Sono presenti ostacoli che diminuiscono lo spazio utile per i pedoni e dislivelli superiori a 2,5 cm non serviti da scivoli in prossimità di attraversamenti; la pendenza trasversale è maggiore dell'1%; le strisce pedonali sono assenti.

Quadro edilizio pg. 74	⑬ Istituto superiore "Mario Paglietti"	La struttura presenta un'ingresso sul lato dell'edificio che no presenta dislivelli e risulta quindi accessibile anche per persone con disabilità motorie;	Quadro edilizio pg. 84	⑬ Comunità di alloggio Martiri Turrani	L'edificio risulta accessibile, ma l'ingresso non rispetta le dimensioni minime di 1,50x1,50 m; sono inoltre assenti i corrimano nella rampa di scale che collega il piano primo con il piano secondo.
Quadro edilizio pg. 45	⑭ Teatro Comunale A. Parodi	La pavimentazione esterna non è complanare; inoltre, la segnaletica non è facilmente leggibile. I bagni per disabili non dispongono di accessori adeguati, e non è presente un ascensore che porta ai piani superiori; il palco è inaccessibile.	Quadro edilizio pg. 66	⑬ Asilo Nido comunale "A. Sebn"	L'edificio risulta accessibile, ma mancano i corrimano nelle scale esterne dell'ingresso secondario e all'interno (scale che portano al piano nido); sono, inoltre, assenti i corrimano nella rampa esterna (accesso secondario). Manca la rampa che conduce all'accesso principale.

Quadro edilizio pg. 69	⑭ Scuola elementare e dell'infanzia "Borgona"	L'edificio non risulta facilmente accessibile a causa della rampa esterna che presenta una pendenza troppo elevata. Il bagno per disabili è presente nella sola scuola dell'infanzia, mentre le scale non sono munite di corrimano.	Quadro edilizio pg. 87	⑭ Farmacia Manca-Arzu	La struttura presenta una pedana di accesso inadeguata, pertanto risulta parzialmente accessibile alle persone con disabilità motoria.
Quadro edilizio pg. 99	⑭ Chiesa di Cristo Risorto	In generale, la Chiesa risulta accessibile. Tuttavia, i corrimano laterali delle scale esterne sono inadeguati; i corrimano mancano anche nelle scale per l'accesso all'altare, e la sagrestia non risulta accessibile poiché non servita da pedane. Nel bagno sono assenti il maniglione e il corrimano.	Quadro edilizio pg. 41	⑭ Cimitero Comunale	In generale, il cimitero risulta accessibile, ma sono presenti pendenze trasversali e longitudinali troppo elevate che limitano il passaggio a persone con disabilità motorie.

Book spazi pubblici pg. 15	⑭ Piazza Luzzati	La piazza presenta una buona percorribilità, ma sono presenti dislivelli per accedere allo spazio pedonale e la pendenza trasversale spesso supera il 2%. Non sono presenti parcheggi per disabili.
Book spazi pubblici pg. 11	⑭ Piazzetta Petrarca	La piazza presenta una buona percorribilità, ma sono presenti rampe inadeguate per accedere allo spazio pedonale.
Book spazi pubblici pg. 12	⑭ Piazza Amisora	La piazza presenta una buona percorribilità, ma sono presenti dislivelli per accedere allo spazio pedonale.
Book spazi pubblici pg. 13	⑭ Piazza Caduti di Nassirya	La piazza presenta una buona percorribilità, ma sono presenti rampe inadeguate per accedere allo spazio pedonale e pendenze trasversali elevate.

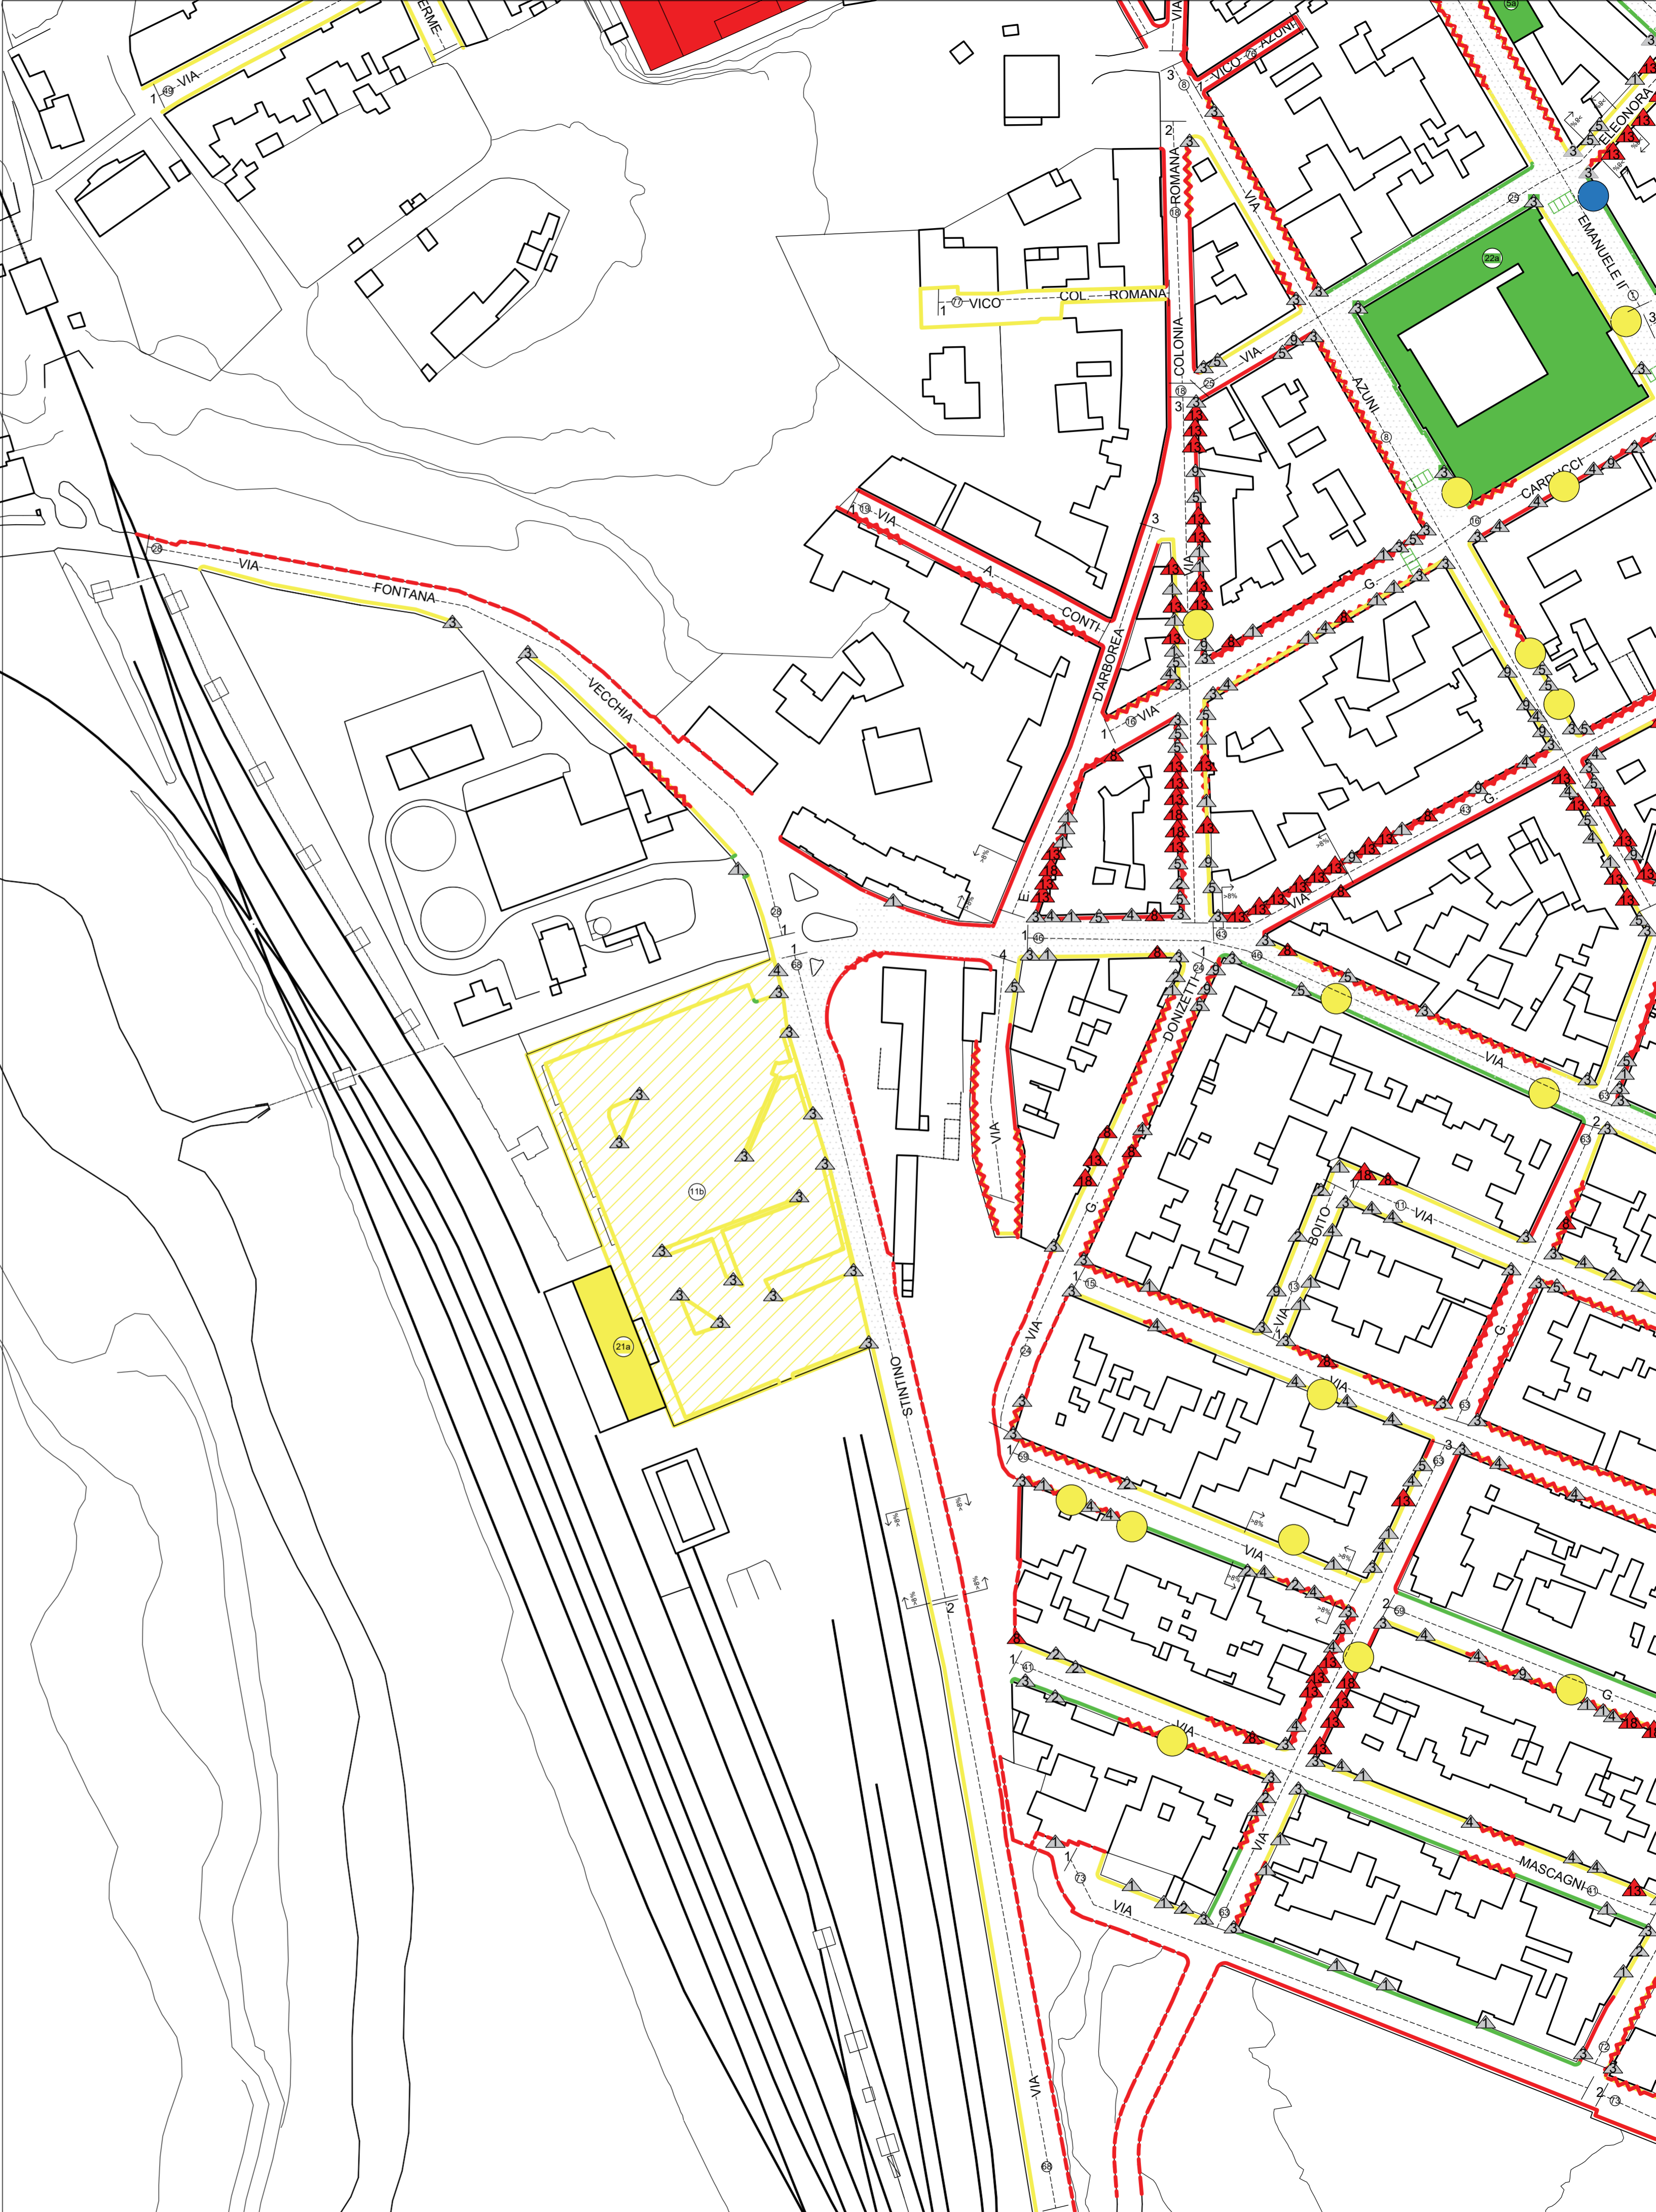
TAVOLA
N°2c

Book pg. 3 tratto 2	① Corso Vittorio Emanuele II	Presenza di dislivelli nel marciapiede e negli attraversamenti pedonali; in un tratto la pendenza trasversale supera l'1%.	Book pg. 49 tratto 1	⑱ Via Canepa	Presenza di ostacoli che diminuiscono lo spazio utile per i pedoni; sono presenti dislivelli che non permettono il passaggio in sicurezza di persone con disabilità motorie e la pendenza trasversale supera spesso l'1%.
Book pg.41 tratto 1	②③ Vicolo Azuni	Il marciapiede non rispetta le dimensioni minime previste dalla normativa.	Book pg.50 - 51 tratto 1-2	⑳ Via Puccini	Sono presenti ostacoli che diminuiscono lo spazio utile per i pedoni e dislivelli non serviti da scivoli in prossimità di attraversamenti; la pendenza trasversale supera spesso l'1% e in un tratto la pendenza longitudinale è superiore all'8%.
Book pg. 31 tratto 3	⑥ Via Azuni	Sono presenti ostacoli e dislivelli lungo il marciapiede e in prossimità di attraversamenti che impediscono il passaggio di persone in sedia a rotelle; in diversi tratti la pendenza trasversale è > 1%.	Book pg. 53 tratto 1	㉑ Via Mascagni	Sono presenti ostacoli che diminuiscono la larghezza del marciapiede e dislivelli lungo il marciapiede e in prossimità di attraversamenti pedonali; alcuni tratti presentano una pendenza trasversale superiore all'1%.

Book pg. 36 tratto 1	⑬ Via Conti	Il marciapiede non rispetta le dimensioni minime e la pendenza trasversale è superiore all'1%.	Book pg. 54 tratto 1	⑲ Via Verdi	Sono presenti ostacoli che diminuiscono lo spazio utile per il pedone e dislivelli lungo il marciapiede e in prossimità di attraversamenti pedonali; alcuni tratti presentano una pendenza trasversale superiore all'1%; lungo il lato sinistro il marciapiede è assente o incompleto.
Book pg. 35 tratto 1	⑦ Vicolo Colonia Romana	Il marciapiede è assente.	Book pg. 44 tratto 1	⑳ Via Donizetti	Sono presenti ostacoli che diminuiscono lo spazio utile per il pedone e dislivelli lungo il marciapiede e in prossimità di attraversamenti pedonali; alcuni tratti presentano una pendenza trasversale superiore all'1%; nel tratto finale della via non è presente il marciapiede.
Book pg. 38 - 39 tratto 2-3	②⑤ Via Eleonora d'Arborea	In alcuni tratti il marciapiede non rispetta le dimensioni minime previste dalla normativa; sono presenti ostacoli che diminuiscono lo spazio utile per il pedone e dislivelli non serviti da scivoli o serviti da scivoli inadeguati in prossimità di attraversamenti; in alcuni tratti la pendenza trasversale è > 1%.	Book pg. 45 tratto 1	③ Via Boito	Sono presenti ostacoli che diminuiscono lo spazio utile per i pedoni e dislivelli che impediscono il passaggio di persone in sedia a rotelle;

Book pg. 42 tratto 1	⑪ Via Carducci	Sono presenti ostacoli che diminuiscono lo spazio utile per i pedoni e dislivelli superiori a 2,5 cm non serviti da scivoli in prossimità di attraversamenti; la pendenza trasversale è maggiore dell'1%.	Book pg. 56 - 57-58 tratto 1-2-3	③ Via Rossini	Un tratto presenta uno spazio pedonale che non rispetta le dimensioni minime previste dalla normativa; sono presenti ostacoli che limitano lo spazio utile per i pedoni e dislivelli non serviti da scivoli in prossimità di attraversamenti. La pendenza trasversale supera spesso l'1%.
Book pg. 43 tratto 1	③ Via Mazzini	Sono presenti ostacoli che diminuiscono lo spazio utile e dislivelli superiori a 2,5 cm non serviti da scivoli in prossimità di attraversamenti; la pendenza trasversale è maggiore dell'1%.	Book pg. 73 tratto 1	⑲ Via Fontana Vecchia	Sono presenti dislivelli lungo il marciapiede e in prossimità di attraversamenti con pendenze trasversale che in alcuni tratti superano l'1%. Sul lato destro il marciapiede è assente.

Book pg. 46 tratto 1	④⑨ Via Monte Angellu	Presenza di ostacoli che diminuiscono lo spazio utile del marciapiede; presenza di dislivelli lungo il marciapiede e in prossimità di attraversamenti; Alcuni tratti presentano una pendenza trasversale superiore all'1%.	Book pg. 71 - 72 tratto 1-2	④ Via Stintino	Sono presenti dislivelli lungo il marciapiede e in prossimità di attraversamenti; in un tratto la pendenza longitudinale è > 8% e sul lato destro il marciapiede è assente.
Book pg. 48 tratto 1	⑪ Via Bellini	Presenza di ostacoli che diminuiscono lo spazio utile del marciapiede; presenza di dislivelli lungo il marciapiede e in prossimità di attraversamenti.

Quadro edilizio pg. 51	②1a Stazione Ferroviaria Porto Torres Centrale	La rampa di accesso all'edificio non è idonea perché presenta una pendenza trasversale elevata; i WC sono presenti ma non sono aperti al pubblico.
Quadro edilizio pg. 60	②2a Scuola "E. De Amicis"	La scuola risulta accessibile alle persone con disabilità motorie.

Book spazi pubblici pg.14	①1b Piazza della Stazione	Le rampe per l'accesso al marciapiede, pur essendo presenti, risultano inadeguate in quanto la loro intersezione determina una presenza trasversale superiore al 2%.
------------------------------	---------------------------	--
