PEBA Piano Eliminazione Barriere Architettoniche
Comune di Porto Torres

TAVOLA
N° 2b

- Planimetria delle segnalazioni ostacoli e livelli di accessibilità

Analisi stato di fatto

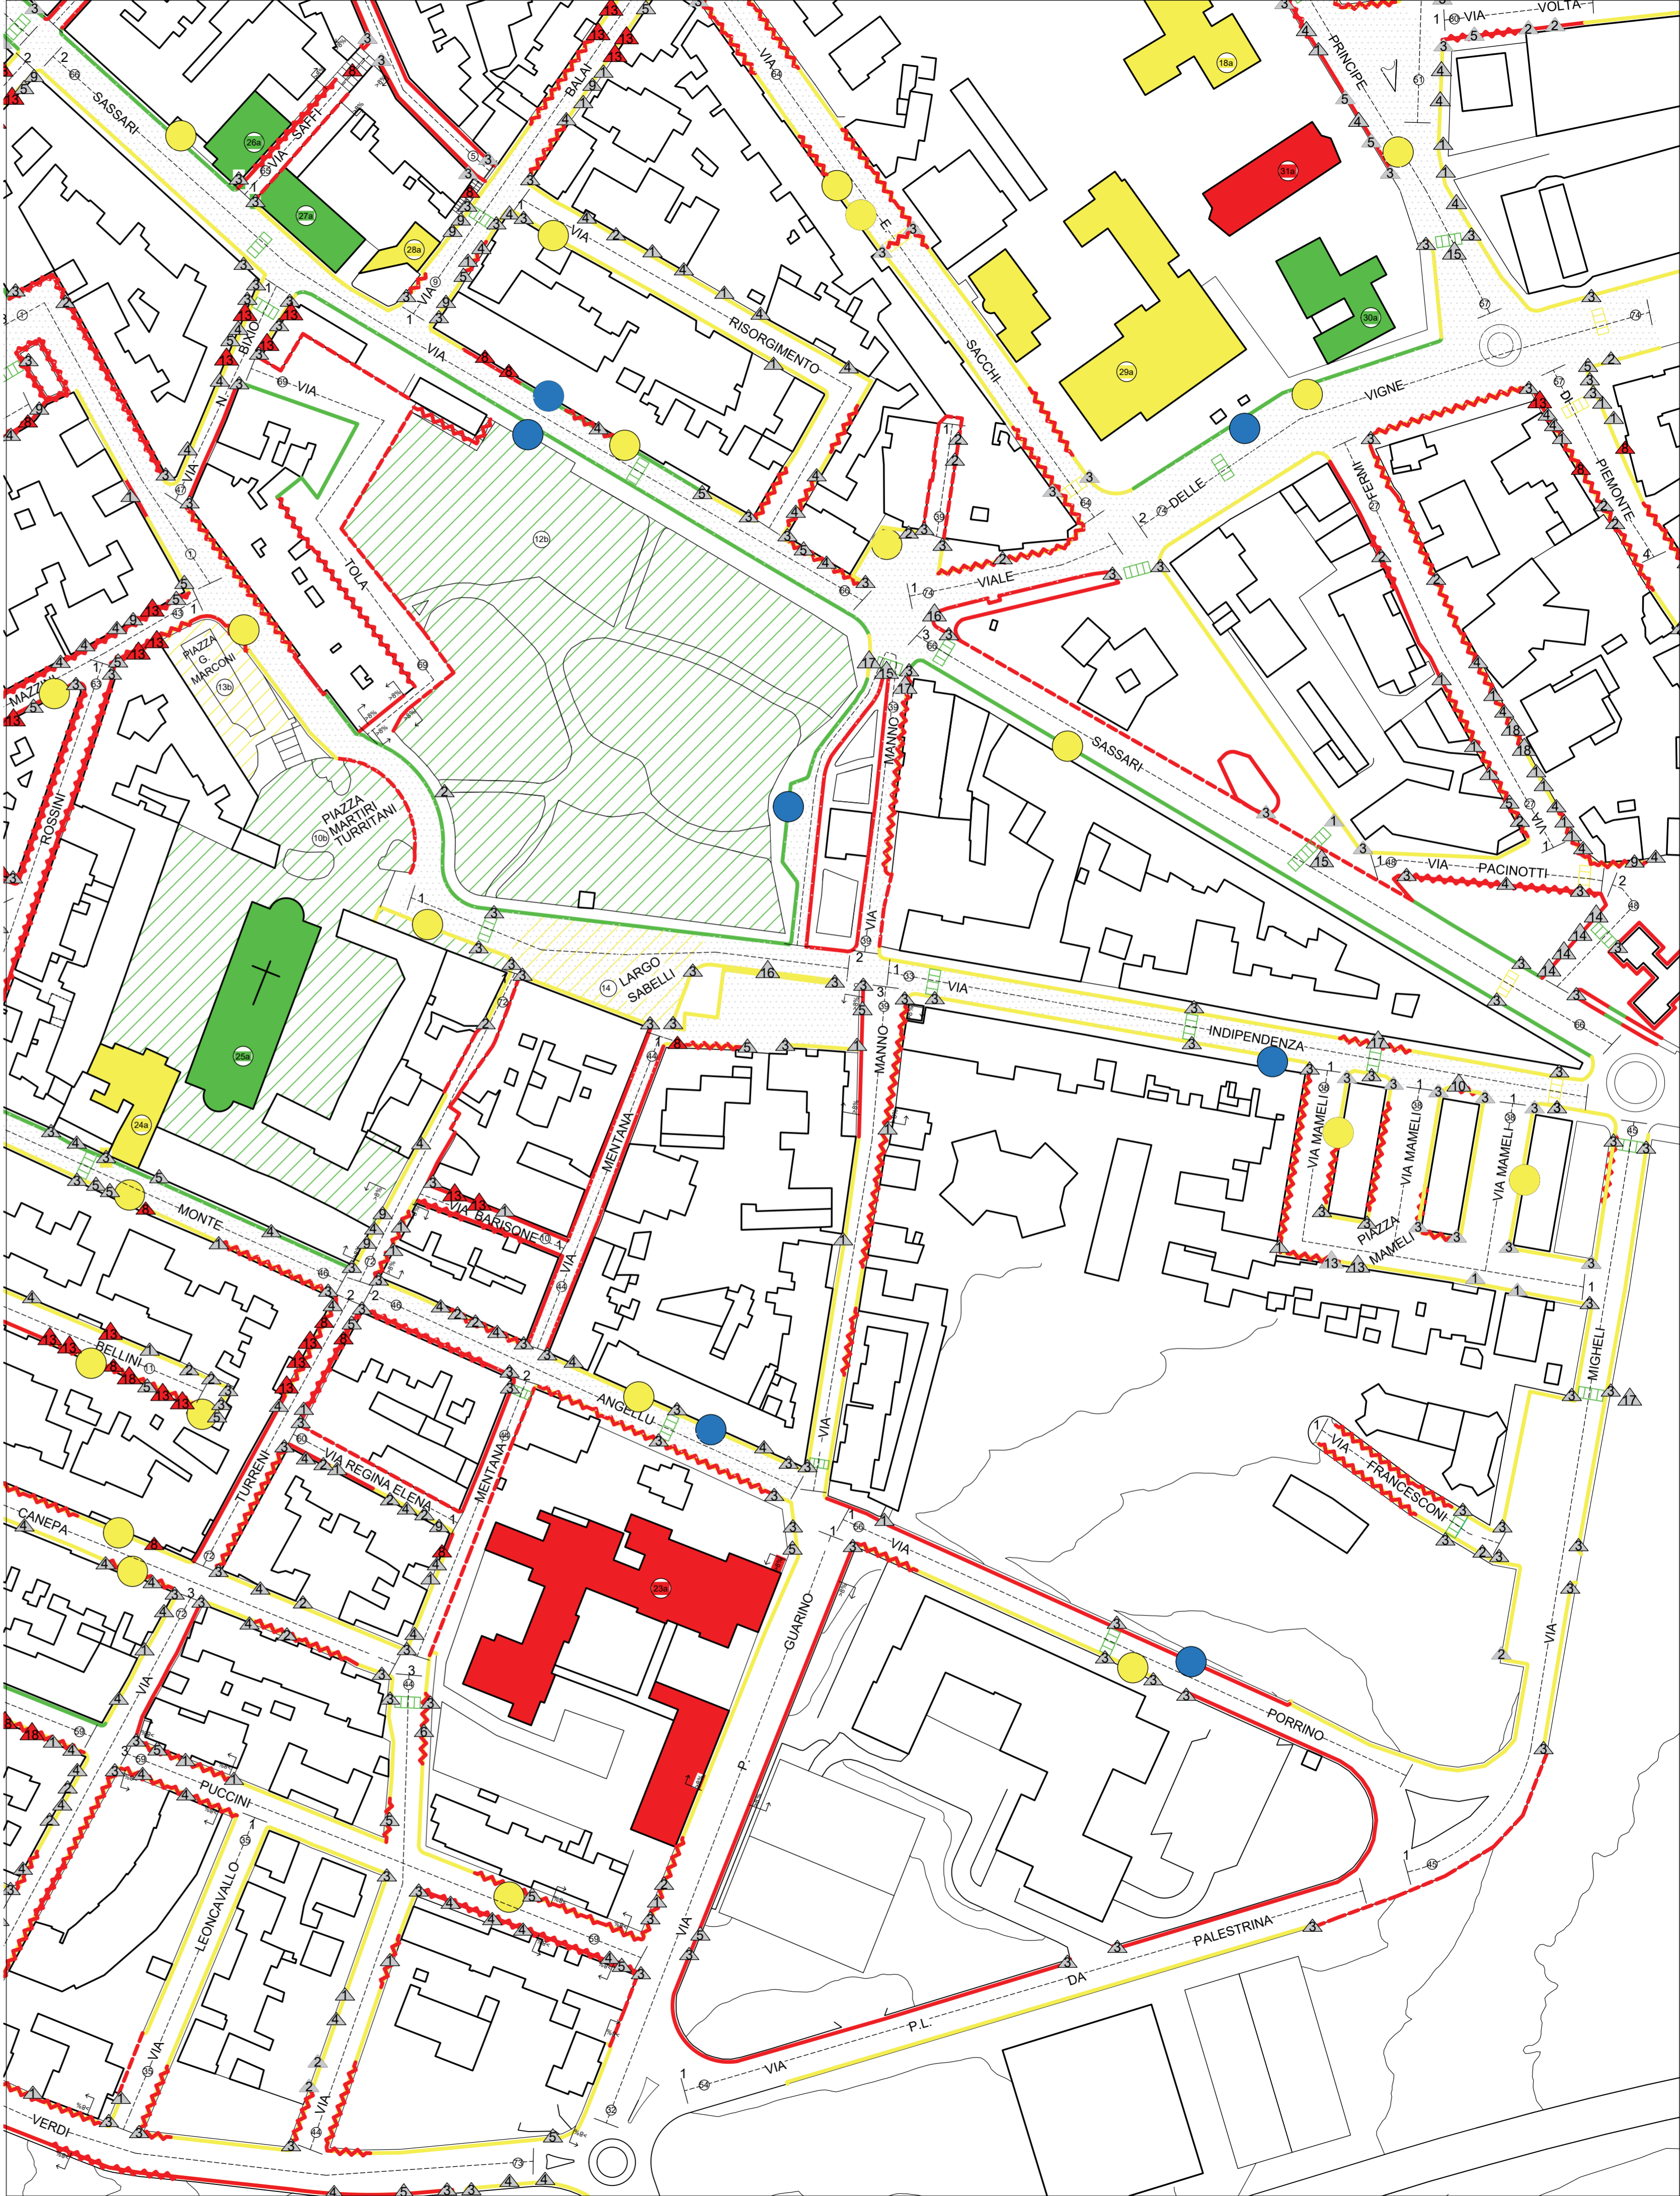
<p>TAVOLA N° 2d</p>	<p>PIANO DEFINITIVO</p> <p>Elaborato grafici:</p> <ul style="list-style-type: none"> - Planimetria delle segnalazioni ostacoli e livelli di accessibilità
<p>scala 1:2000</p>

Book pg. 80-81 tratto 2-3	②	Via Sassari	Presenza di ostacoli che impediscono il passaggio di persone con disabilità motorie; sono presenti dislivelli che non presentano suolo o presentano sovralti inadeguati in corrispondenza di attraversamenti. In un tratto il marciapiede è assente sul lato sinistro.	Book pg. 143 tratto 1	①	Via Barbone	Sono presenti ostacoli che diminuiscono lo spazio utile per i pedoni e la pendenza trasversale supera l'1%.	Book pg. 74-75-76 tratto 1-2-3	③	Via Manro	Sono presenti dislivelli lungo il marciapiede e in prossimità di attraversamenti pedonali, nonché ostacoli che impediscono il passaggio a persone con disabilità motorie; la pendenza trasversale supera spesso l'1% e in un tratto il marciapiede è assente.
Book pg. 96-97 tratto 3-4	⑤	Via Principe di Piemonte	Sono riscontrabili ostacoli che diminuiscono lo spazio utile per i pedoni e dislivelli non serviti da sovralti o serviti da sovralti inadeguati; in alcuni tratti la pendenza trasversale è > 1%.	Book pg. 49 tratto 1	⑨	Via Canepa	Sono presenti ostacoli che diminuiscono lo spazio utile per i pedoni e dislivelli in prossimità di attraversamenti non serviti da sovralti; la pendenza trasversale supera spesso l'1%.	Book pg. 43 tutto 1	④	Via Mazzini	Sono presenti ostacoli che diminuiscono lo spazio utile e dislivelli superiori a 2,5 cm non serviti da sovralti in prossimità di attraversamenti; la pendenza trasversale è maggiore dell'1%.

Book pg. 93 tratto 1	②	Via Fermi	In un tratto il marciapiede risulta troppo stretto; sono presenti dislivelli lungo il marciapiede e ostacoli che diminuiscono lo spazio utile per il pedone; la pendenza trasversale supera spesso l'1%.	Book pg. 52 tratto 3	⑨	Via Pucchi	Sono presenti ostacoli che diminuiscono lo spazio utile per i pedoni e dislivelli in prossimità di attraversamenti non serviti da sovralti; la pendenza trasversale supera spesso l'1%; in un tratto la pendenza longitudinale è superiore all'8%.	Book pg. 56 tutto 1	⑥	Via Rossini	Il marciapiede non rispetta le dimensioni minime previste dalla normativa e la pendenza trasversale supera l'1%.
Book pg. 91 tratto 4	④	Via Sacchi	Sono presenti dislivelli lungo il marciapiede e in prossimità di attraversamenti serviti da sovralti inadeguati o non serviti da sovralti; la pendenza trasversale supera spesso l'1%.	Book pg. 55 tratto 2	③	Via Verdi	Sono presenti ostacoli che diminuiscono lo spazio utile per i pedoni e dislivelli in prossimità di attraversamenti non serviti da sovralti; la pendenza trasversale supera spesso l'1% e le strisce pedonali sono assenti.	Book pg. 59-60-61 tratto 1-2-3	⑦	Via Turroni	Sono presenti dislivelli lungo il marciapiede e in prossimità di attraversamenti pedonali, nonché ostacoli che impediscono il passaggio a persone con disabilità motorie; la pendenza trasversale supera spesso l'1%; in un tratto il marciapiede è assente o non rispetta le dimensioni minime.

Book pg. 4 tratto 3	①	Corso Vittorio Emanuele II	Il marciapiede non rispetta le dimensioni minime e sono presenti dislivelli lungo il marciapiede la pendenza trasversale è spesso maggiore dell'1%.	Book pg. 70 tratto 1	⑨	Via Porfino	Per quasi l'intero tratto il marciapiede è incompleto; sono comunque presenti dislivelli non serviti da sovralti in prossimità di attraversamenti e in un tratto la pendenza trasversale è maggiore dell'1%.	Book pg. 63-64-65 tratto 1-2-3	④	Via Menfana	Sono presenti dislivelli lungo il marciapiede e in prossimità di attraversamenti pedonali, nonché ostacoli che impediscono il passaggio a persone con disabilità motorie; la pendenza trasversale supera spesso l'1%; in un tratto il marciapiede è assente o non rispetta le dimensioni minime.
Book pg. 86 tratto 1	⑥	Via Tola	In un tratto il marciapiede presenta una pendenza longitudinale > 8%; l'area per il pedone rispetta i limiti previsti dalla normativa, ma la segnaletica orizzontale è poco leggibile.	Book pg. 69 tratto 1	①	Via Francesconi	Sono presenti dislivelli non serviti da sovralti in prossimità di attraversamenti e la pendenza trasversale è maggiore dell'1%.	Book pg. 62 tutto 1	⑨	Via Leoncavallo	In un tratto il marciapiede è assente; inoltre spesso la pendenza trasversale supera l'1% e non sono presenti sovralti per l'accesso al marciapiede.

Book pg. 78 tratto 1	⑤	Via Indipendenza	Sono presenti dislivelli superiori a 2,5 cm non serviti da sovralti o serviti da sovralti inadeguati; in un punto la pendenza trasversale è superiore all'1%.	Book pg. 84-85 tratto 1-2	③	Via Pacinotti	Su un lato il marciapiede non rispetta le dimensioni minime; sono presenti su entrambi i lati ostacoli che impediscono il passaggio a persone con disabilità motorie; gli attraversamenti non sono serviti da sovralti e la pendenza trasversale supera spesso l'1%.	Book pg. 66 tratto 1	⑤	Via Guarino	Sono presenti dislivelli lungo il marciapiede e in prossimità di attraversamenti pedonali, nonché ostacoli che impediscono il passaggio a persone con disabilità motorie; la pendenza trasversale supera spesso l'1%; inoltre in un punto quella longitudinale è superiore all'8%; lungo l'altro lato sinistro il marciapiede è incompleto.
Book pg. 46-47 tratto 1-2	⑥	Via Monte Argentea	Sono presenti ostacoli che diminuiscono lo spazio utile per il pedone; i dislivelli presenti non sono serviti da sovralti o sono serviti da sovralti inadeguati; in alcuni tratti la pendenza trasversale è > 1%.	Book pg. 109 tratto 1	⑨	Via Saffi	Su un lato il marciapiede è assente, sull'altro lato esso è presente ma non rispetta le dimensioni minime, con pendenza trasversale superiore all'1%; inoltre, sono presenti dislivelli non serviti da sovralti per l'accesso al marciapiede.	Book pg. 67 tutto 1	④	Via P.L. da Palestina	Sono presenti dislivelli lungo il marciapiede e in prossimità di attraversamenti pedonali, lungo tutto il lato destro il marciapiede è incompleto; mentre in un tratto è assente; mancano le strisce pedonali.

Book pg. 48 tratto 1	①	Via Bellini	Sono presenti ostacoli che diminuiscono la larghezza del marciapiede, nonché dislivelli lungo il marciapiede e in prossimità di attraversamenti pedonali; la pendenza trasversale in alcuni punti è > 1%.	Book pg. 99 tratto 1	①	Via Balai	Sono presenti ostacoli che diminuiscono la larghezza del marciapiede e dislivelli lungo il marciapiede e in prossimità di attraversamenti pedonali; un tratto presenta una pendenza trasversale superiore all'1%.	Book pg. 68 tutto 1	⑤	Via Minghelli	Sono presenti dislivelli lungo il marciapiede e in prossimità di attraversamenti pedonali; in un tratto è assente il marciapiede.
Book pg. 144 tratto 1	⑥	Via Regina Elena	Su un lato il marciapiede è assente, mentre nell'altro lato sono presenti ostacoli che diminuiscono lo spazio utile per i pedoni.	Book pg. 82-83 tratto 1-2	④	Viale delle Vigne	Sono presenti dislivelli lungo il marciapiede e in prossimità di attraversamenti pedonali; la pendenza trasversale supera spesso l'1%.	Book pg. 146 tratto 1	⑤	Via Mameli	Sono presenti dislivelli lungo il marciapiede e in prossimità di attraversamenti pedonali; spesso la pendenza trasversale è > 1% e sono presenti alcuni ostacoli che impediscono la percorribilità.

Book pg. 118 tutto 1	⑥	Via Volta	Sono presenti dislivelli lungo il marciapiede e in prossimità di attraversamenti pedonali, spesso la pendenza trasversale è > 1% e sono presenti alcuni ostacoli che impediscono la percorribilità. Nel lato sinistro il marciapiede non rispetta la larghezza minima.

170	Parco San Gavino	Il parco risulta accessibile.
Book pg. 77 tratto 1

140	Largo Sabelli	Mancano scivoli per l'accesso al marciapiede.
Book spazi pubblici pg. 10

100	Piazza Martiri Turritani	La piazza risulta accessibile.
Book spazi pubblici pg. 8

130	Piazza Marconi	La piazza risulta parzialmente accessibile a causa di dislivelli tra la strada e l'area pedonale e a causa della pavimentazione non complanare.

Quadro edificio pg. 79	(23a)	Scuola elementare Monte Angeli	L'edificio non risulta accessibile a causa dell'ascensore assente e di bagni per disabili con accessori e sanitari non sempre adeguati.	Quadro edificio pg. 32	(25a)	Ufficio Tribuni	L'edificio risulta accessibile, ma all'interno manca il bagno per disabili e le scale, in cui manca il corrimano, presenta un parapetto troppo basso. La palestra presenta, invece, una rampa di accesso inadeguata a causa della pendenza elevata e il suo interno è assente il bagno per disabili.
Quadro edificio pg. 81	(24a)	Casa di Riposo Biocheddu De Roma	L'edificio non risulta del tutto accessibile a causa di dislivelli non risolti nei percorsi interni e di bagni per disabili con accessori e sanitari non sempre adeguati.	Quadro edificio pg. 63	(25b)	Scuola dell'infanzia "G. Gabrieri"	La scuola presenta un buon grado di accessibilità.
Quadro edificio pg. 90	(25a)	Basilica di San Gavino	La Chiesa risulta accessibile.	Quadro edificio pg. 35-38	(11a)	Casa delle Associazioni	La struttura risulta parzialmente accessibile poiché sono presenti dislivelli nell'ingresso. I bagni disabili non sono sempre presenti o adeguati.

Quadro edificio pg. 93	(25b)	Farmacia Scaccia	La struttura risulta accessibile.				
Quadro edificio pg. 48	(27a)	Ex Pretura	La struttura risulta accessibile.				
Quadro edificio pg. 29	(28a)	Centro per l'impiego	La struttura risulta parzialmente accessibile poiché sono presenti dislivelli nell'ingresso e le porte interne risultano troppo strette.
