## **RELAZIONE TECNICO ILLUSTRATIVA**

La presente relazione descrive il progetto di riqualificazione, adeguamento funzionale ed efficientamento energetico della palestra comunale Boxe di via Petronia 20.

### Manifestazione di interesse per la Riqualificazione, Gestione e uso della Palestra Boxe Via Petronia 20.

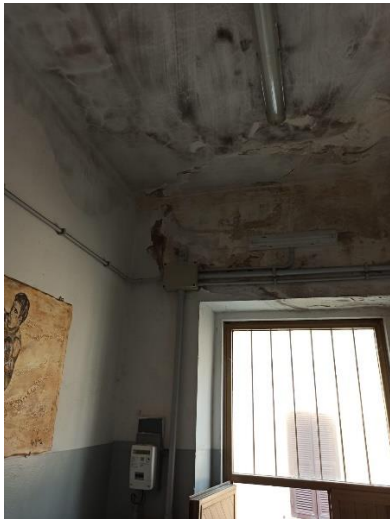
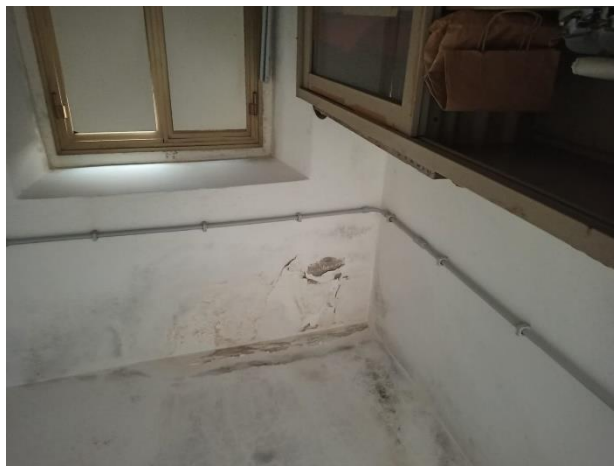
a.1 Manto impermeabile; la superficie del manto impermeabile presenta numerosissime fessurazioni a causa del fenomeno di cristallizzazione della guaina bituminosa, questa è la causa principale dei fenomeni di infiltrazioni all'interno della palestra. Seppure tali manifestazioni siano sporadiche e in presenza di forti e prolungati eventi meteorologici, viste le condizioni del manto impermeabile ci si dovrà aspettare un peggioramento dei fenomeni e conseguente degrado della struttura di copertura.

b.1 Manto Impermeabile; Si ritiene inadeguato procedere alla sola riparazione del manto impermeabile in quanto seppure palesemente spaccato in alcuni punti, presenta distintamente carenze di elasticità in maniera uniforme. Si prevede il disfacimento dell'intera

impermeabilizzazione dalla copertura e conseguente conferimento in discarica, il ripristino del piano di posa ed eventuale correzione dell'ossidazione dei ferri d'armatura, mediante malta tixotropica, la realizzazione di manto impermeabile mediante un doppio strato di guaina di cui uno superiore di protezione.

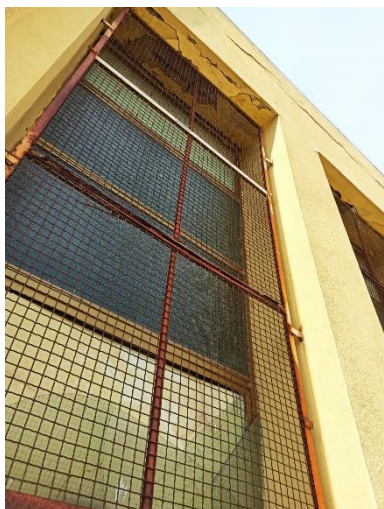
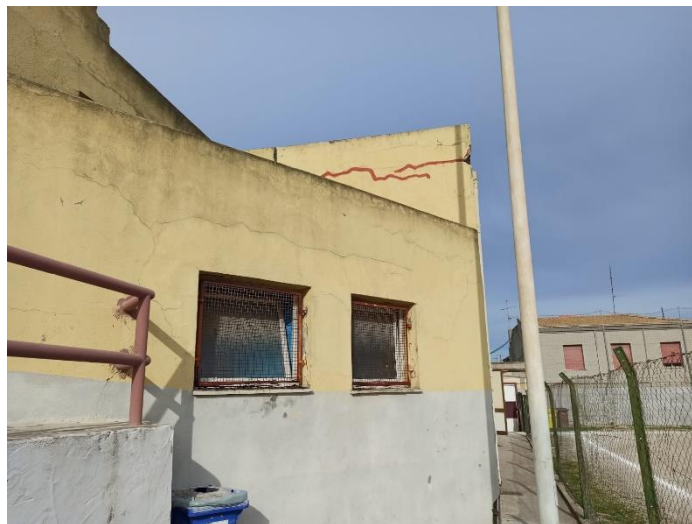
a.2 Infissi; gli infissi della palestra sono vetusti e sicuramente non assolvono completamente alla loro funzione. Si evidenziano fenditure dei componenti e dei vetri inoltre è palese la loro inadeguatezza rispetto alle norme sul contenimento energetico e sulla sicurezza delle parti vetrate

b.2 Infissi; Gli infissi esistenti andranno rimossi e sostituiti con altri della medesima tipologia ma in PVC, con doppio vetro antinfortunistico, altamente performanti dal punto di vista della trasmittanza. Si prevede la realizzazione di una nuova via di fuga (adeguamento antincendio) e quindi la conseguente fornitura di un infisso con maniglione antipanico.

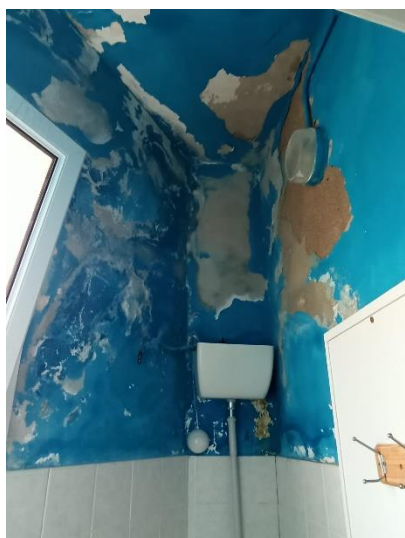
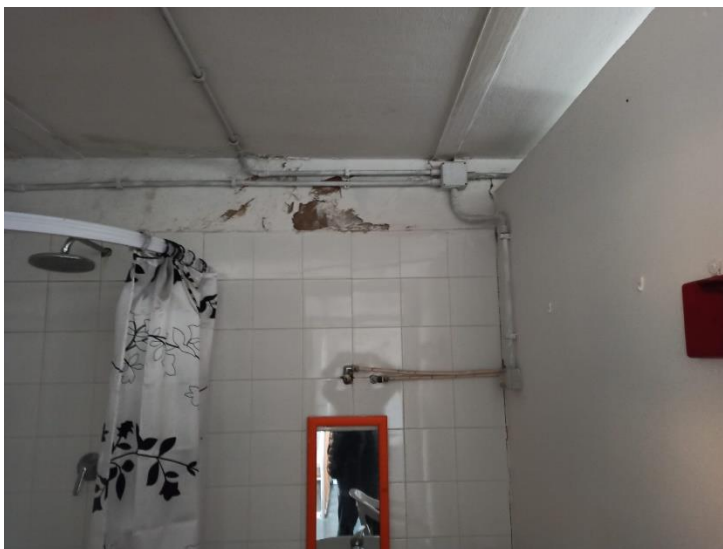
a.3 Impianto Idrico; l'impianto evidenzia numerosi segni di degrado, innanzitutto rispetto alla linea di adduzione (eseguita con tubazioni in ferro) e poi riguardante la collocazione funzionale dei bagni.

b.3 Impianto Idrico; andrà realizzato ex novo l'impianto idrico, adeguato alle norme vigenti, realizzato con tubazione di adduzione in multistrato compartimentata mediante saracinesche per ogni elemento.
