## **COMUNE DI PORTO TORRES**

### **DOCUMENTO PRELIMINARE ALLA PROGETTAZIONE**

**INTERVENTI DI MESSA IN SICUREZZA DELLE FALESIE DI  
RETROSPIAGGIA NEI LITORALI DI BALAI VICINO E ABBACURRENTE  
E INTERVENTO DI PROTEZIONE DEI TERRENI DI FONDAZIONE  
DELLA TORRE DI ABBACURRENTE**

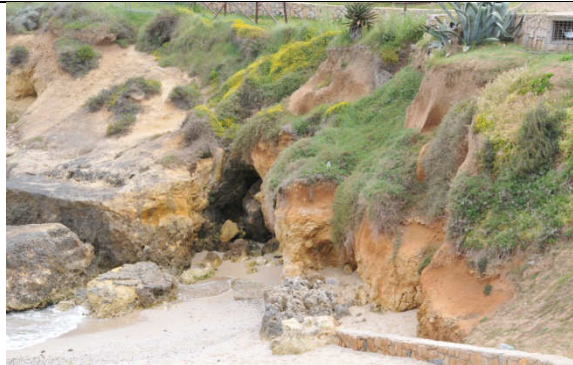
**Foto 1. Spiaggia di Balai: cavità carsiche ipogee e canali di erosione incanalata**

**Intervento A - Spiaggia di Balai**  
Opere di stabilizzazione del versante e di regimazione delle acque superficiali. Da valutare l'opportunità di realizzare un'opera di difesa radente al piede.

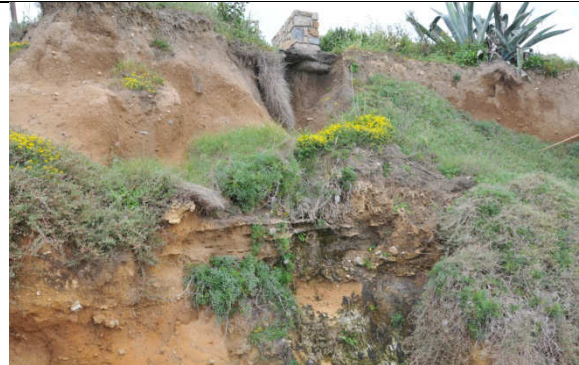
**Foto 2. Spiaggia di Balai: effetti sui manufatti, dell'erosione regressiva al ciglio della scarpata**

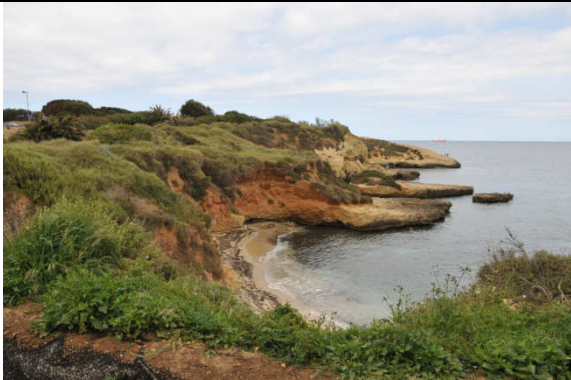
**Foto 3. Scoglio Ricco: instabilità ei versanti**

**Intervento B - Baia di Scoglio Ricco**  
Opere di stabilizzazione e consolidamento del versante, mediante l'utilizzo di terre armate nei punti di maggiore instabilità, finalizzati alla messa in sicurezza della spiaggia. Individuazione adeguati percorsi di accesso all'arenile.

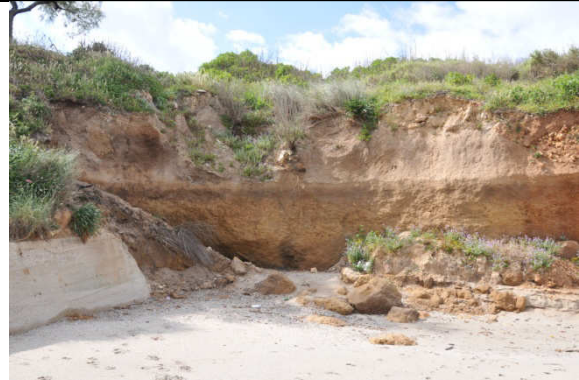
**Foto 4. Spiaggia di Abbacurrente: dissesti della falesia detritica di retrospiaggia**

Opere di stabilizzazione e consolidamento del versante di retrospiaggia, finalizzati alla messa in sicurezza dell'arenile e la delocalizzazione dell'attuale via a mare e della relativa scala di accesso alla spiaggia.

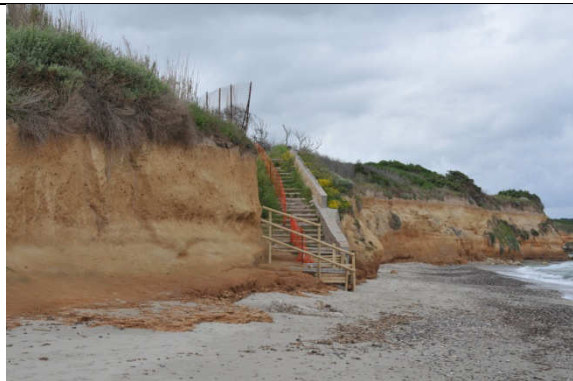
**Foto 4. Spiaggia di Abbacurrente: accesso al mare ripetutamente ammalorato dalle mareggiate**

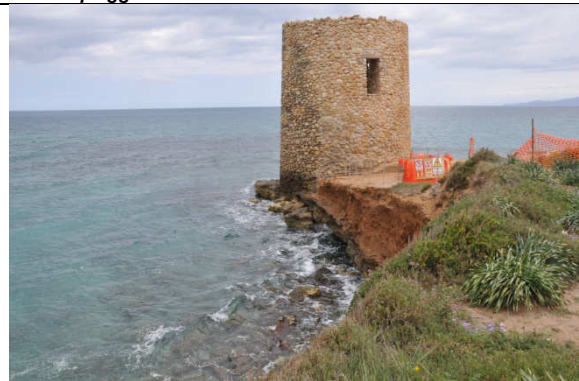
**Foto 5. Torre di Abbacurrente: effetti dell'erosione costiera sul basamento roccioso**

Inserimento di un'opera costiera di difesa aderente al basamento, adeguatamente dimensionata, in relazione all'esposizione del paraggio e alle condizioni meteomarine più critiche. Analisi del funzionamento dello scarico idrico retrostante la Torre, al fine di valutare l'eventuale esistenza di effetti a impatto negativo e l'opportunità di delocalizzare lo scarico.

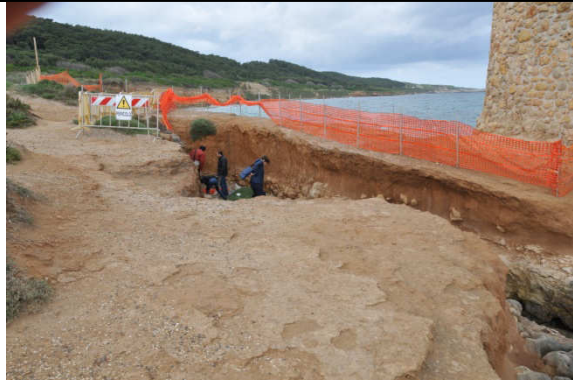
**Foto 6. Torre di Abbacurrente: scarico idraulico in trincea**

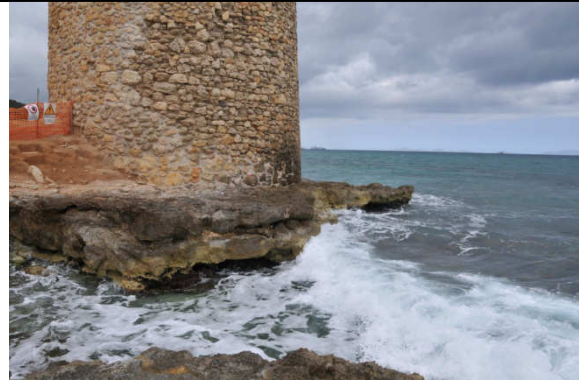
**Foto 7. Torre di Abbacurrente: azione idrodinamica del moto ondoso**

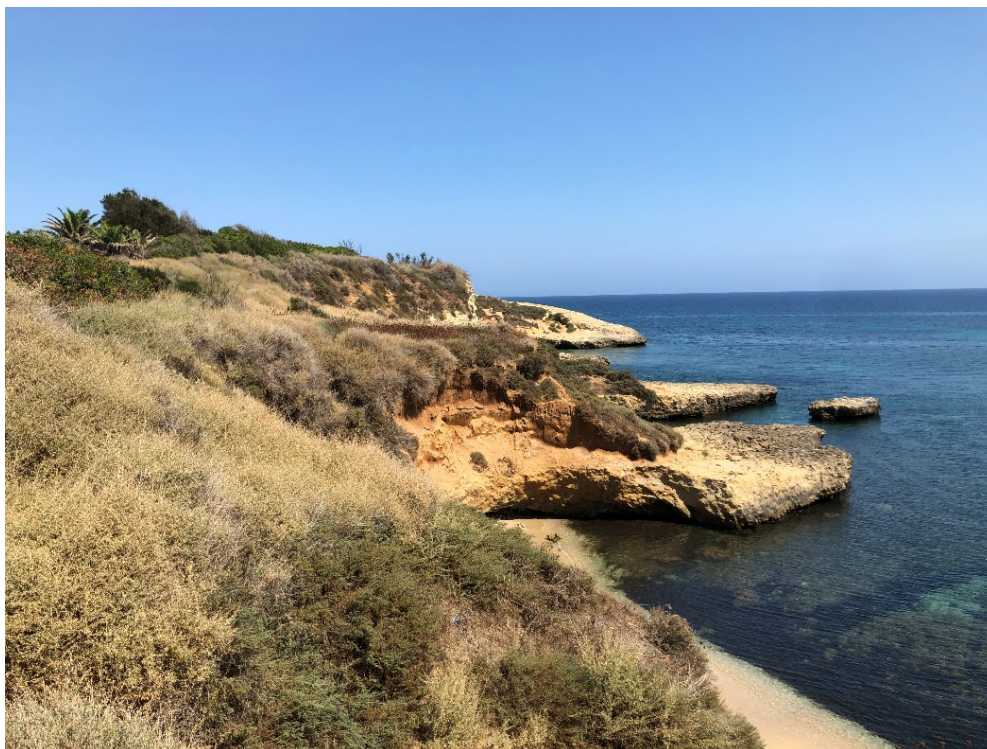
**Immagine n.004 – Intervento B – Baia di Scoglio Ricco**

Vista della sommità del versante da consolidare con un muro di sostegno.

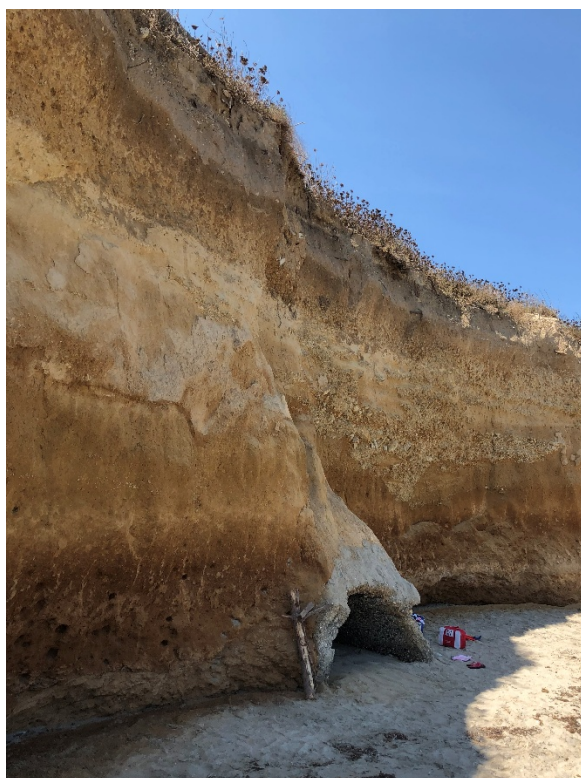
**Immagine n.011 – Intervento C – Spiaggia di Abbacurrente**

Vista della falesia con all'interno una piccola cavità.

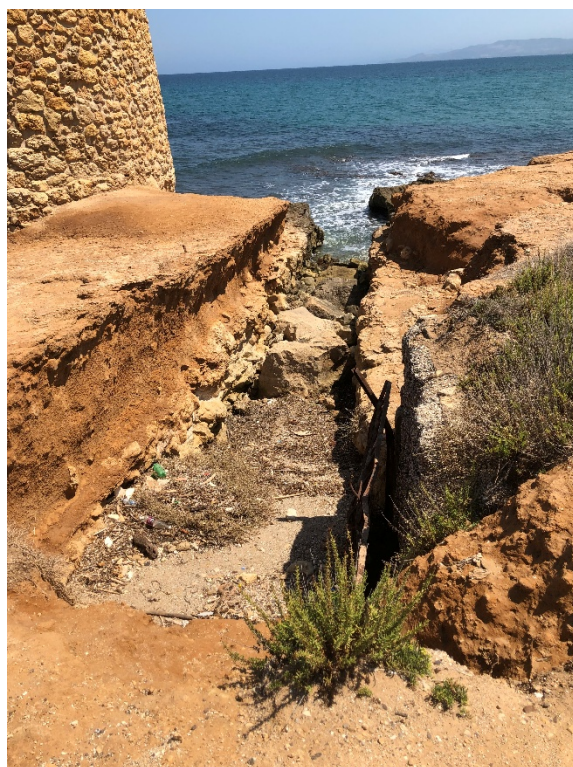
**Immagine n.017 – Intervento D – Torre di Abbacurrente**

Vista dello “sbocco a mare” ricavato artificialmente per convogliare le acque in arrivo dallo scarico laterale.
