PEBA Piano Eliminazione Barriere Architettoniche Comune di Porto Torres

PIANO DEFINITIVO

Schede di analisi degli edifici pubblici

Data:
Maggio 2024

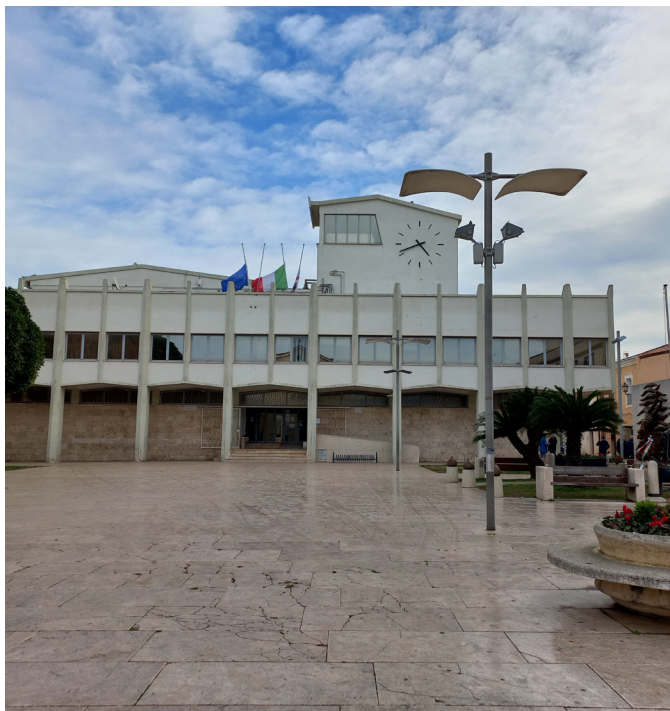
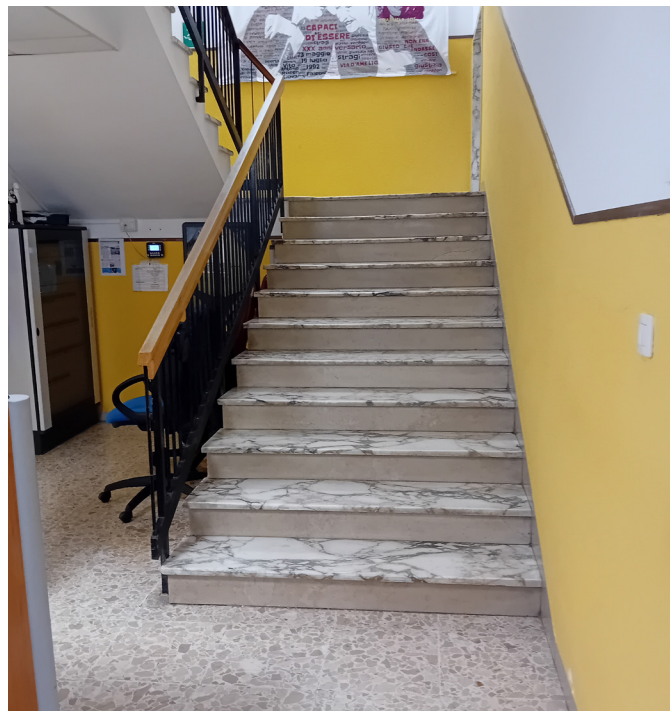
Municipio - Piazza Umberto I
 Tipologia Edificio: Servizio pubblico

Sì	No
1.	La finitura della pavimentazione esterna in prossimità dell'accesso risulta in buono stato, non sconnessa e non sdruciolevole	×	
2.	La zona antistante e retrostante l'accesso sono complanari e profonde almeno 1,50m x 1,50m	×

3.	In corrispondenza del vano d'accesso, se presente, il dislivello è inferiore ad 2,5 cm		×
3a.	Se il dislivello è superiore ad 2,5 cm, è presente una pedana per l'accesso		×
3b.	In presenza di dislivelli rilevanti ma inferiori a 3,20 metri, è presente una rampa per l'accesso di larghezza minima di 90 cm, con lunghezza inferiore a 10 m e pendenza inferiore al 8%	×	
3c.	Se ci sono dislivelli elevati, è presente una piattaforma elevatrice o ascensore che consenta l'accesso all'edificio	/	/
3d.	La rampa è dotata di parapetto e di piani di stazionamento di dimensioni 1,50m x 1,50m in caso di lunghezza superiore ai 10 m	×

Sì	No
17.	È presente almeno un servizio igienico disponibile con caratteristiche dimensionali previste dalla normativa vigente	Presente solo al 1° piano	
18.	Sanitari e accessori sono accessibili anche per una persona in sedia a rotelle con caratteristiche previste dalla normativa vigente	×	
19.	È presente e funzionante il campanello di chiamata d'emergenza		×
20.	È presente all'accesso del servizio igienico la segnaletica che identifica il bagno per disabili		×

Criticità	Interventi	Priorità			Costo medio ponderato
		Alta	Media	Bassa	
n° 3b/3d Rampa inadeguata	n° 2 Realizzazione di una rampa per dislivelli inferiori a 3,20 m	×			€ 7.214,84
n° 5 Assenza di marca-gradino antiscivolo nelle scale esterne	n° 4 Realizzazione di fasce in nastro marcagradino per scale esterne		×		€ 254,29
n° 6 Assenza di corrimano nelle scale esterne	n° 5 Realizzazione di un corrimano sulle scale	×			€ 1.753,30
n° 12 Assenza di marca-gradino antiscivolo nelle scale interne	n° 4 Realizzazione di fasce in nastro marcagradino per scale interne		×		€ 254,29
n° 15 Assenza di corrimano nelle scale interne	n° 5 Realizzazione di un corrimano sulle scale	×			€ 1.753,30 x 2 piani
n° 17-19 Bagno per disabili inadeguato	n° 8 Realizzazione di un bagno per disabili	×			€ 8.583,53
n°20 Segnaletica assente	n° 10 Inserimento della segnaletica			×	€ 74,50
n°23 Rampe per superamento dislivelli non idonee	n°2 Realizzazione di una rampa per dislivelli inferiori a 3,20 m		×		€ 7.214,84

n°24 Porte interne troppo strette	n° 6 Realizzazione di porte con maniglie a leva (allargamento porta)	×			€ 2.527,11 x 27
Mancanza di indicazioni in testo Braille localizzazione dei servizi	n° 13 Realizzazione di targa con indicazioni in testo Braille	×			€ 539,49
TOTALE					€ 97.627,65

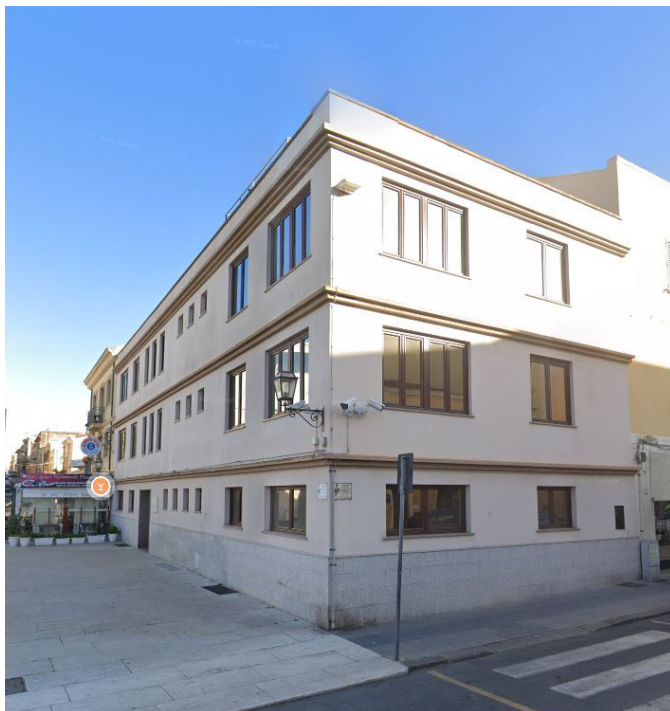
Ufficio tecnico comunale - Piazza Umberto I

Sì	No
10.	È presente all'interno dell'edificio un adeguato sistema di sollevamento verso i piani superiori che rispetti le misure previste dalla normativa	<input checked="" type="checkbox"/>	porta con luce < 75 cm

14.	È presente un parapetto ad altezza non inferiore ai 100 cm	<input type="checkbox"/>	
15.	È presente un corrimano su entrambi i lati ad altezza compresa tra i 90 e i 100 cm e distanti da parete o parapetto di almeno 4 cm	<input checked="" type="checkbox"/>	presente su un solo lato

Criticità	Interventi	Priorità			Costo medio ponderato
		Alta	Media	Bassa	
n° 3a accesso con dislivello > 2,5 cm	n°1 Installazione di una placca per il dislivello		×		€ 1.329,44
n°10 Porta ascensore con luce < 75 cm	n°3 Installazione di un ascensore oleodinamico	×			€ 58.233,30
n°15 Corrimano assente	n°5 Realizzazione di un corrimano		×		€ 1.753,30 x 2 piani
n°17 Bagno per disabili assente	n°8 Realizzazione di un bagno per disabili	×			€ 8.583,53 x 3
n°20 Assenza di segnaletica	n°10 Inserimento della segnaletica			×	€ 74, 50
Mancanza di indicazioni in testo Braille localizzazione dei servizi	n° 13 Realizzazione di targa con indicazioni in testo Braille	×			€ 539,49
TOTALE					€ 89.433,92

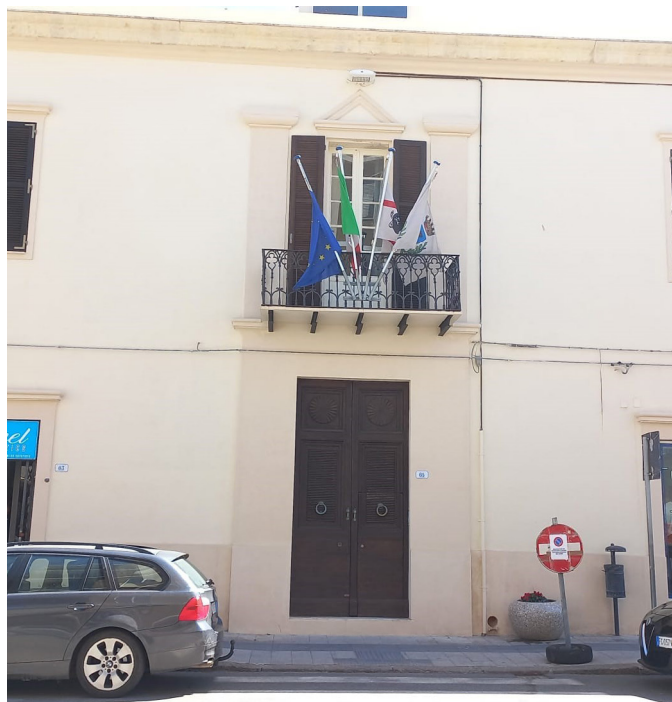
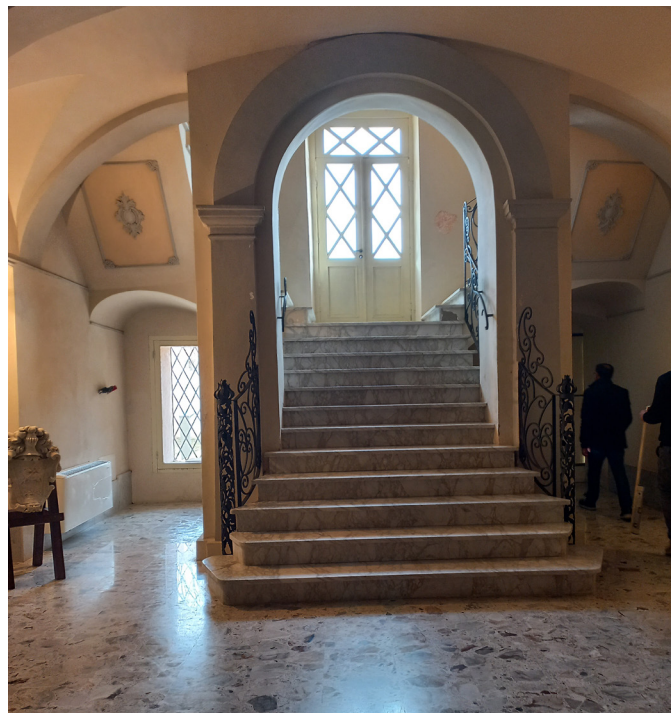
Palazzo del Marchese di San Saturnino - Piazza Peppino Bazzoni Marinaru

Sì	No
10.	È presente all'interno dell'edificio un adeguato sistema di sollevamento verso i piani superiori che rispetti le misure previste dalla normativa		✗ (esterno)

14.	È presente un parapetto ad altezza non inferiore ai 100 cm		✗ 83-98 cm
15.	È presente un corrimano su entrambi i lati ad altezza compresa tra i 90 e i 100 cm e distanti da parete o parapetto di almeno 4 cm		✗

Sì	No
17.	È presente almeno un servizio igienico disponibile con caratteristiche dimensionali previste dalla normativa vigente	✗	
18.	Sanitari e accessori sono accessibili anche per una persona in sedia a rotelle con caratteristiche previste dalla normativa vigente	✗	maniglione e corrimano assenti
19.	È presente e funzionante il campanello di chiamata d'emergenza		✗ presente ma non funzionante
20.	È presente all'accesso del servizio igienico la segnaletica che identifica il bagno per disabili		✗

Criticità	Interventi	Priorità			Costo medio ponderato
		Alta	Media	Bassa	
n° 18 Assenza di accessori nel wc disabili	n° 9 Accessori bagno per disabili	×			€ 5.318,69
n° 19 Campanello di chiamate di emergenza non funzionante	n° 9 Sostituzione campanello chiamata di emergenza		×		€ 431,35
n° 20 Segnaletica assente	n° 10 Inserimento della segnaletica nel wc disabili			×	€ 74,50
Mancanza di indicazioni in testo Braille localizzazione dei servizi	n° 13 Realizzazione di targa con indicazioni in testo Braille	×			€ 539,49
TOTALE					€ 6.364,03

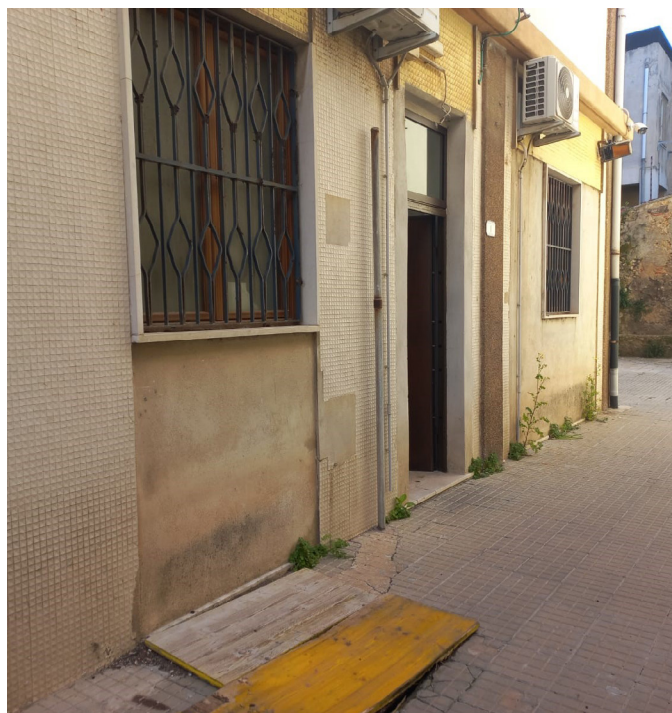
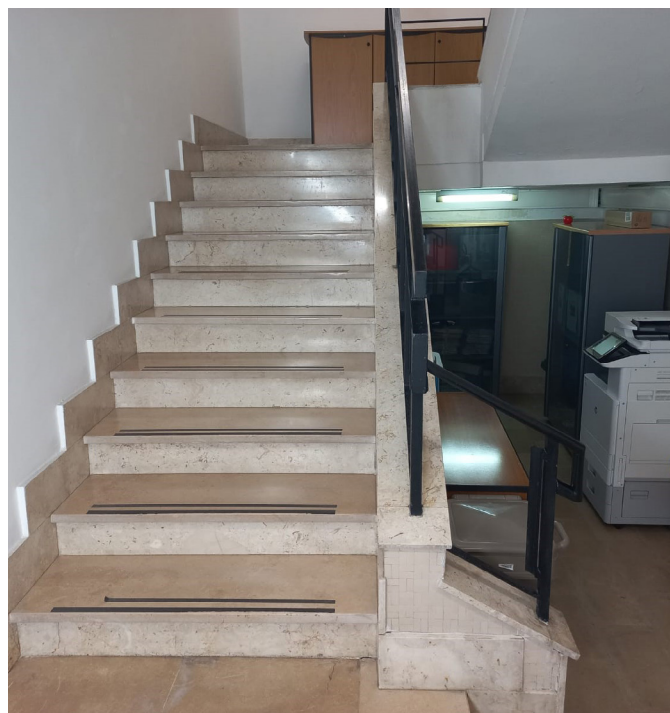
8.	La porta presenta una luce minima di 80 cm e una maniglia posizionata tra 85 e 90 cm di altezza	×	maniglia a 106 cm
9.	Se presente, il campanello si trova ad un'altezza compresa tra i 40 e i 140 cm	/	/

12.	Le scale sono dotate di marca gradino antiscivolo e presentano un contrasto cromatico visibile su ciascuna pedana	×	mancano dal piano primo al piano secondo

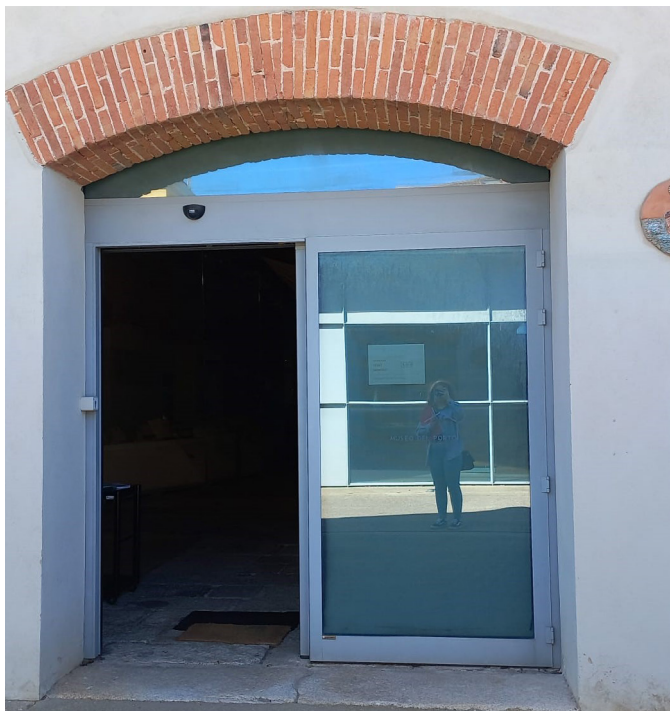
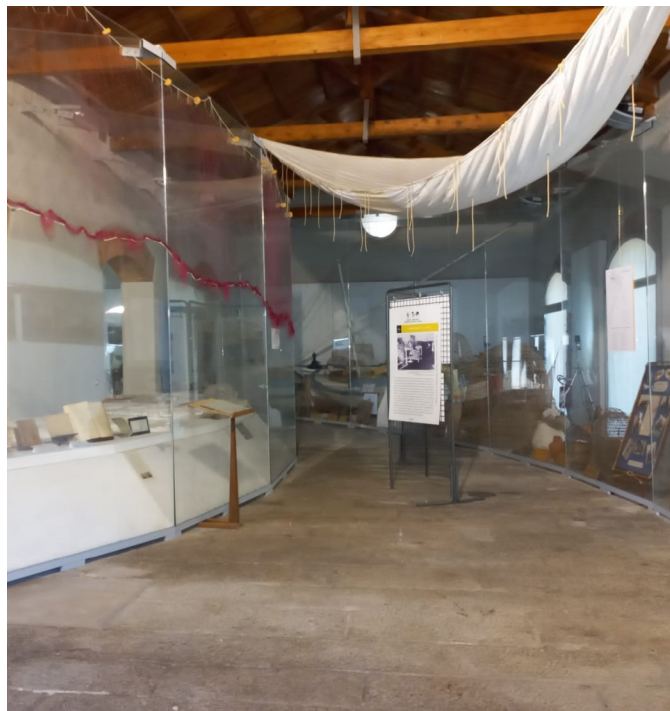
Museo del Porto - Via Azuni

Sì	No
1.	La finitura della pavimentazione esterna in prossimità dell'accesso risulta in buono stato, non sconsuata e non sdruciolevole	×	
2.	La zona antistante e retrostante l'accesso sono complanari e profonde almeno 1,50m x 1,50m	×

Criticità	Interventi	Priorità			Costo medio ponderato
		Alta	Media	Bassa	
n°3a Pedana di ingresso assente	n°1 Realizzazione di una pedana per l'accesso	×			€ 1.329,44
n°19 Campanello di chiamate d'emergenza assente	n°9 Installazione di un campanello di chiamate d'emergenza	×			€ 431,35
n°20 Segnaletica per bagno disabili assente	n°10 Inserimento della segnaletica per bagno disabili			×	€ 74,50
n°27 Parcheggio disabili assente	n°11 Realizzazione di un parcheggio per		×		€ 1.449,31+ € 415,32
Mancanza di indicazioni in testo Braille localizzazione dei servizi	n° 13 Realizzazione di targa con indicazioni in testo Braille	×			€ 539,49
TOTALE					€ 4.239,41

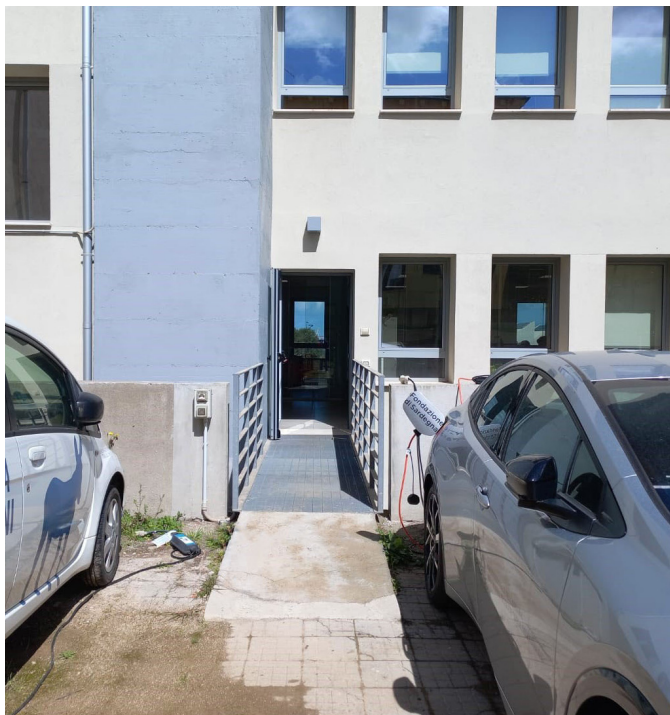
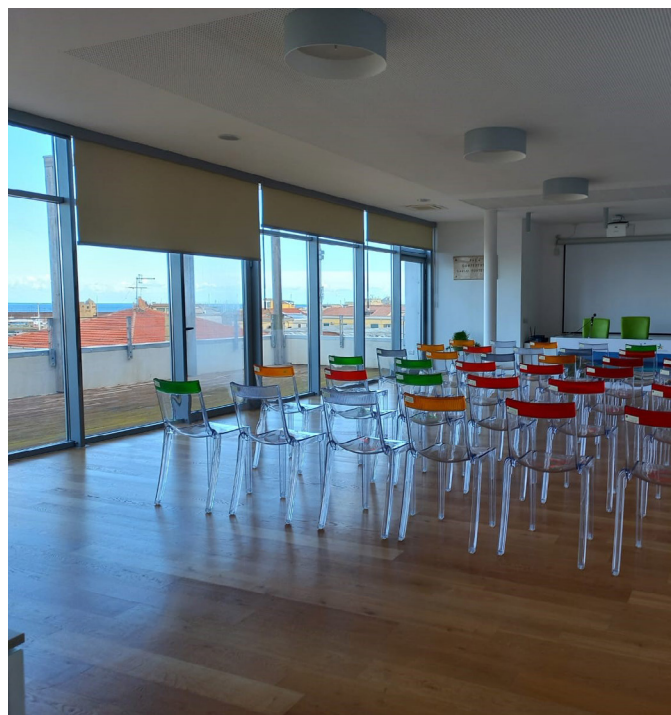
Sì	No
1.	La finitura della pavimentazione esterna in prossimità dell'accesso risulta in buono stato, non sconsuata e non sdruciolevole	✗	
2.	La zona antistante e retrostante l'accesso sono complanari e profonde almeno 1,50m x 1,50m	✗

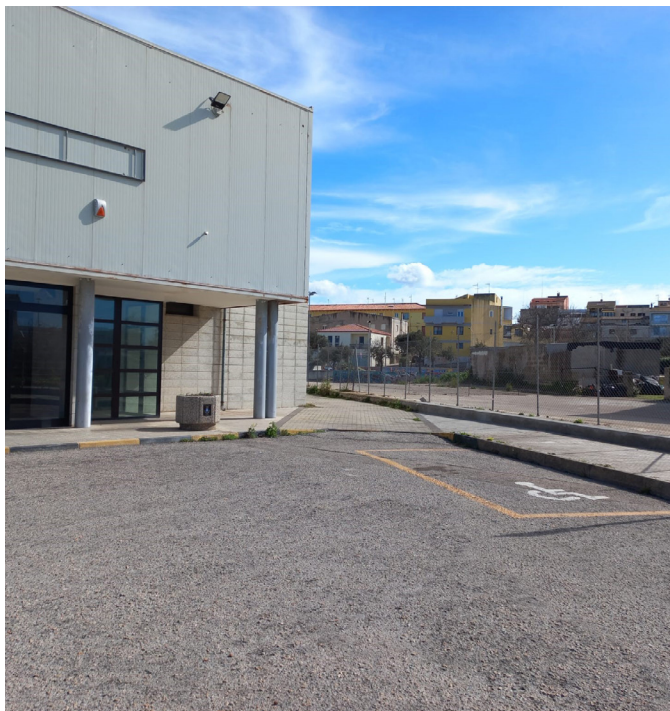
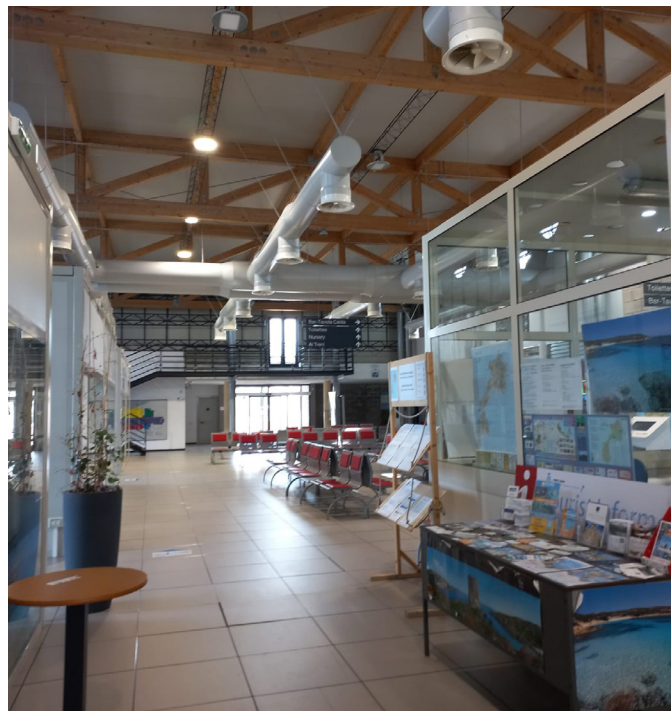
Stazione Marittima - Via Antonietta Bassu

Sì	No
1.	La finitura della pavimentazione esterna in prossimità dell'accesso risulta in buono stato, non sconnessa e non sdruciolevole	✗	
2.	La zona antistante e retrostante l'accesso sono complanari e profonde almeno 1,50m x 1,50m	✗

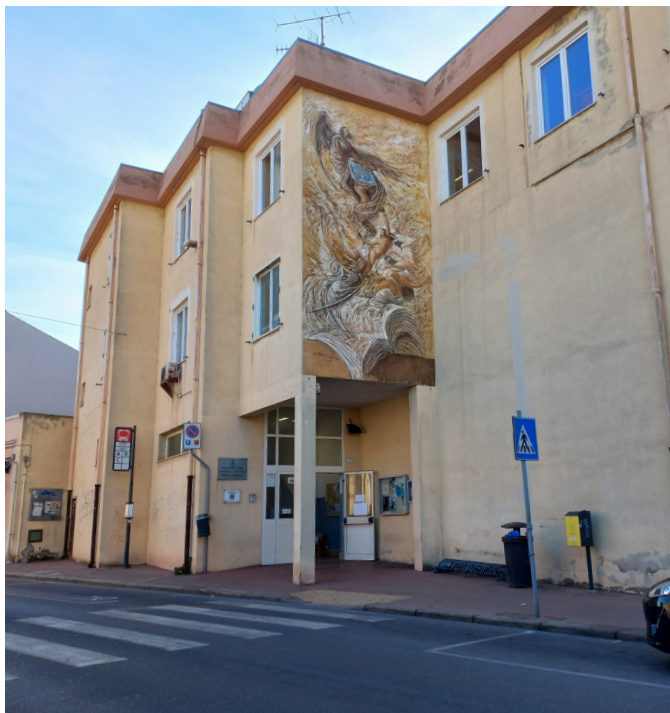
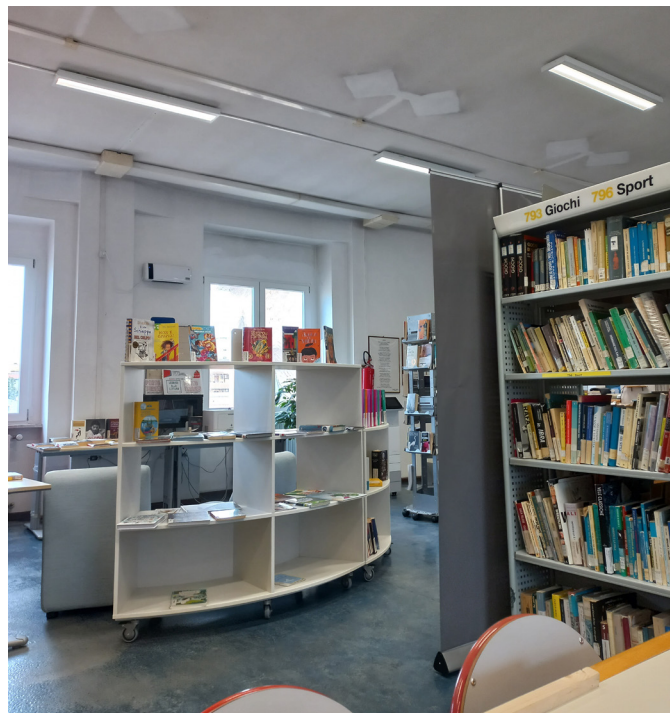
Biblioteca comunale "A. Pigliaru" - Via Sassari

Sì	No
1.	La finitura della pavimentazione esterna in prossimità dell'accesso risulta in buono stato, non sconnessa e non sdruciolevole	✗	
2.	La zona antistante e retrostante l'accesso sono complanari e profonde almeno 1,50m x 1,50m	✗

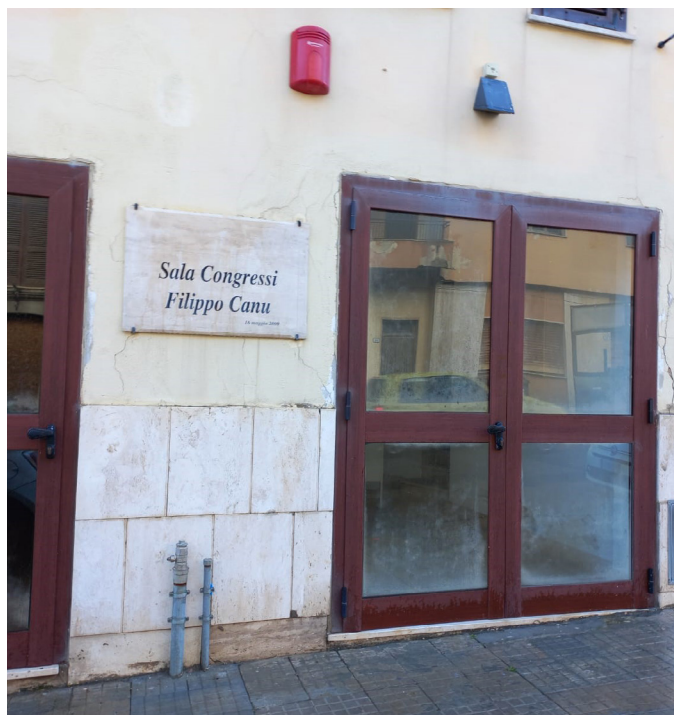
Sala congressi Comunale “Filippo Canu”- Corso Vittorio Emanuele II

Sì	No
1.	La finitura della pavimentazione esterna in prossimità dell'accesso risulta in buono stato, non sconnessa e non sdruciolevole	×	
2.	La zona antistante e retrostante l'accesso sono complanari e profonde almeno 1,50m x 1,50m	×

Criticità	Interventi	Priorità			Costo medio ponderato
		Alta	Media	Bassa	
n°3a Dislivello per l'accesso > 2,5 cm	n°1 Realizzazione di una pedana per l'accesso	×			€ 1.329,44
n°8 Maniglia troppo alta	n°6 Realizzazione di porta con maniglia a leva (riposizionamento maniglia)		×		€ 885,37
n° 12 Assenza di fascia marcagradino antiscivolo	n° 4 Realizzazione di fasce in nastro marcagradino		×		€ 254,29
n°15 Corrimano assente	n°5 Realizzazione di un corrimano		×		€ 1.753,30
n°20 Assenza della segnaletica per il WC	n°10 Inserimento della segnaletica disabili			×	€ 74, 50
n°23 Accesso al palco impossibile	n° 3 - Installazione di una piattaforma elevatrice	×			€ 21.078,01
Mancanza di indicazioni in testo Braille localizzazione dei servizi	n° 13 Realizzazione di targa con indicazioni in testo Braille	×			€ 539,49
TOTALE					€ 25.914,40

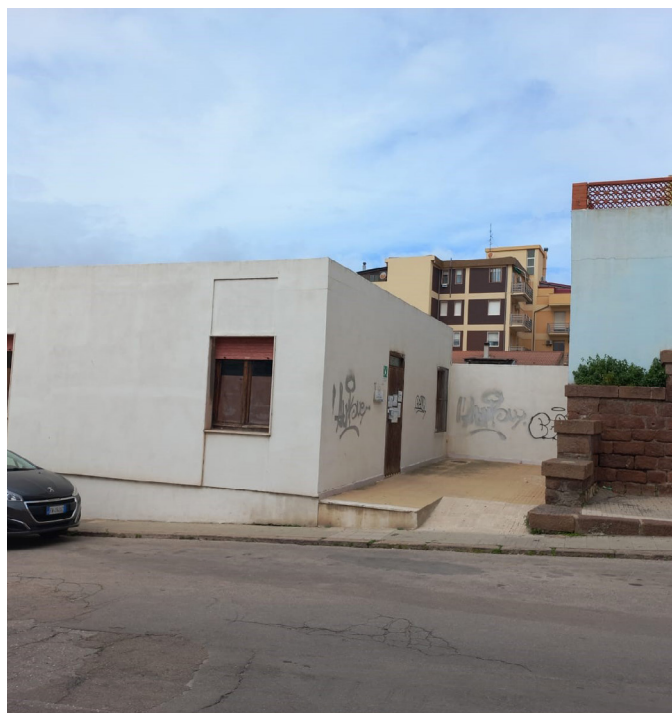
Centro per l'impiego - Via Balai
 Tipologia Edificio: Servizio pubblico

Sì	No
1.	La finitura della pavimentazione esterna in prossimità dell'accesso risulta in buono stato, non sconnessa e non sdruciolevole	×	
2.	La zona antistante e retrostante l'accesso sono complanari e profonde almeno 1,50m x 1,50m	×

Criticità	Interventi	Priorità			Costo medio ponderato
		Alta	Media	Bassa	
n°3a Dislivello per l'accesso > 2,5 cm	n°1 Realizzazione di una pedana per l'accesso	×			€ 1.329,44
n°3d Parapetto per la rampa assente	n°5 Realizzazione di un parapetto		×		€ 2.672,30
n° 5 Assenza di fascia marcagradino antiscivolo	n° 4 Realizzazione di fasce in nastro marcagradino		×		€ 254,29
n°6 Corrimano assente	n°5 Realizzazione di un corrimano		×		€ 1.753,30
n°18-19 Sanitari e accessori per WC disabili non idonei	n° 9 Nuovi sanitari, accessori bagno per disabili e campanello chiamate d'emergenza	×			€ 5.318,69 + € 431,35
n°20 Segnaletica assente	n°10 Inserimento della segnaletica nel WC disabili			×	€ 74, 50
n°25 Porte interne troppo strette	n°6 Realizzazione di porte con maniglia a leva (allargamento porta)	×			€ 2.527,11 x 2 porte
Mancanza di indicazioni in testo Braille localizzazione dei servizi	n° 13 Realizzazione di targa con indicazioni in testo Braille	×			€ 539,49

TOTALE					€ 17.427,58

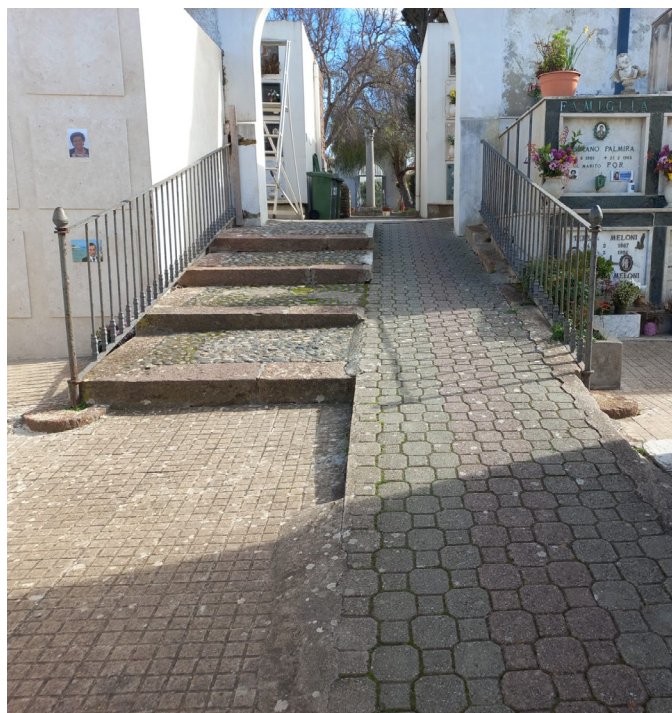
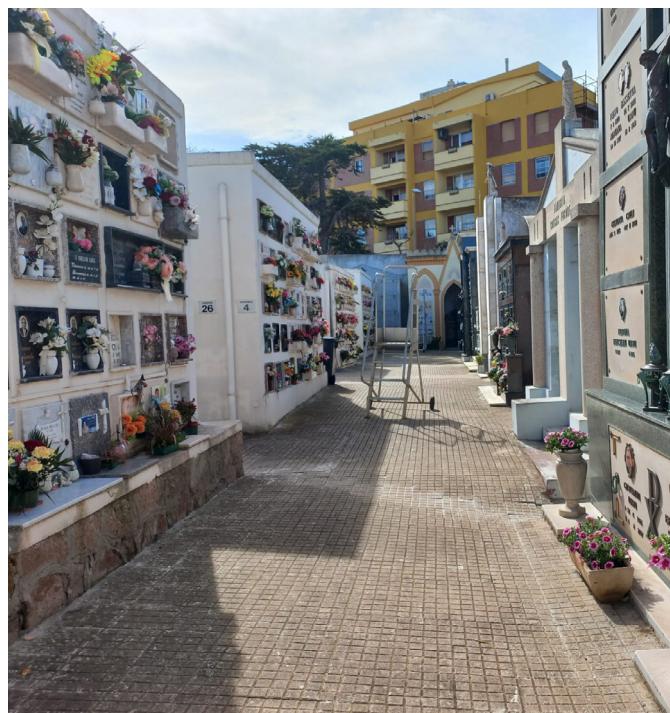
Cimitero Comunale - Via Balai
 Tipologia Edificio: Servizio pubblico

Sì	No
1.	La finitura della pavimentazione esterna in prossimità dell'accesso risulta in buono stato, non sconsuata e non sdruciolevole	×	
2.	La zona antistante e retrostante l'accesso sono complanari e profonde almeno 1,50m x 1,50m		×

Criticità	Interventi	Priorità			Costo medio ponderato
		Alta	Media	Bassa	
n°3d Rampe inadeguate	n°2 Realizzazione di una rampa per dislivelli inferiori a 3,20 m	×			€ 7.214,84 x 6 x2*
n°23 Presenza di dislivelli non serviti da rampe o pedane	n°2 Realizzazione di una rampa per dislivelli inferiori a 3,20 m	×			€ 7.214,84 x 4*
Pendenza trasversale eccessiva	n°19 (interventi quadro urbano, pag. 23) rifacimento pavimentazioni per pendenze trasversali eccessive		×		€ 340,70 x 470 m ²
n°8 Maniglia troppo alta	n°6 Realizzazione di porta con maniglie a leva (riposizionamento maniglia)		×		€ 885,37 x 2 ostacoli
n°17 Bagno disabili assente	n°8 Realizzazione di un bagno per disabili			×	€ 8.583,53
n°23 Ossario e ufficio custode non accessibili	n°2 Realizzazione di una rampa per dislivelli inferiori a 3,20 m		×		€ 7.214,84 x 2
Mancanza di indicazioni in testo Braille localizzazione dei servizi	n° 13 Realizzazione di targa con indicazioni in testo Braille	×			€ 539,49 x 2 ingrassi

* Il prezzo è stato incrementato poiché la lavorazione di riferimento della rampa richiede uno scavo e un adeguato ripristino per alloggiare la rampa.

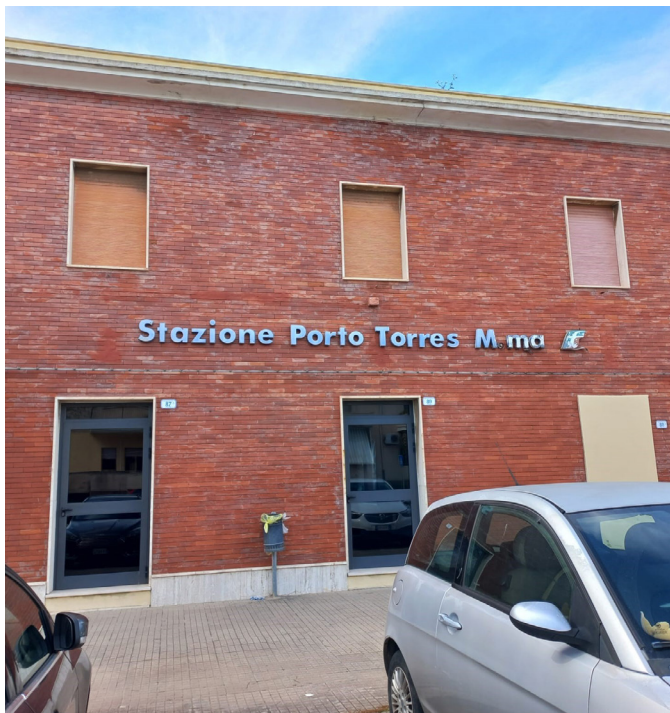
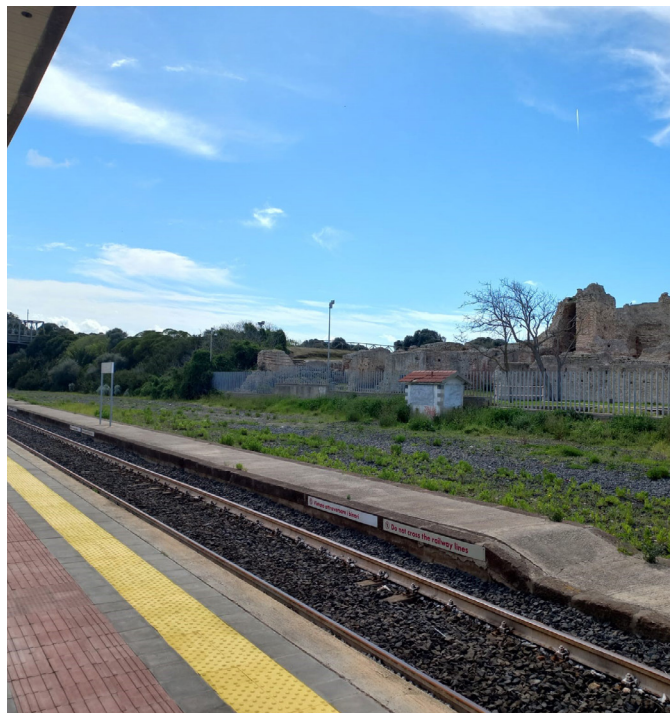
Stazione Ferroviaria Porto Torres Marittima - Via Ponte Romano

Sì	No
1.	La finitura della pavimentazione esterna in prossimità dell'accesso risulta in buono stato, non sconsuata e non sdruciolevole	×	
2.	La zona antistante e retrostante l'accesso sono complanari e profonde almeno 1,50m x 1,50m	×

I servizi igienici sono del tutto assenti.

Criticità	Interventi	Priorità			Costo medio ponderato
		Alta	Media	Bassa	
n°17 Bagno disabili assente	n°8 Realizzazione di un bagno per disabili		×		€ 8.583,53
n° 30 Segnaletica poco chiara o assente (parcheeggio disabili)	n°11 Realizzazione di parcheggio per disabili (segnaletica stradale)	×			€ 1.449,31
TOTALE					€ 10.032,84

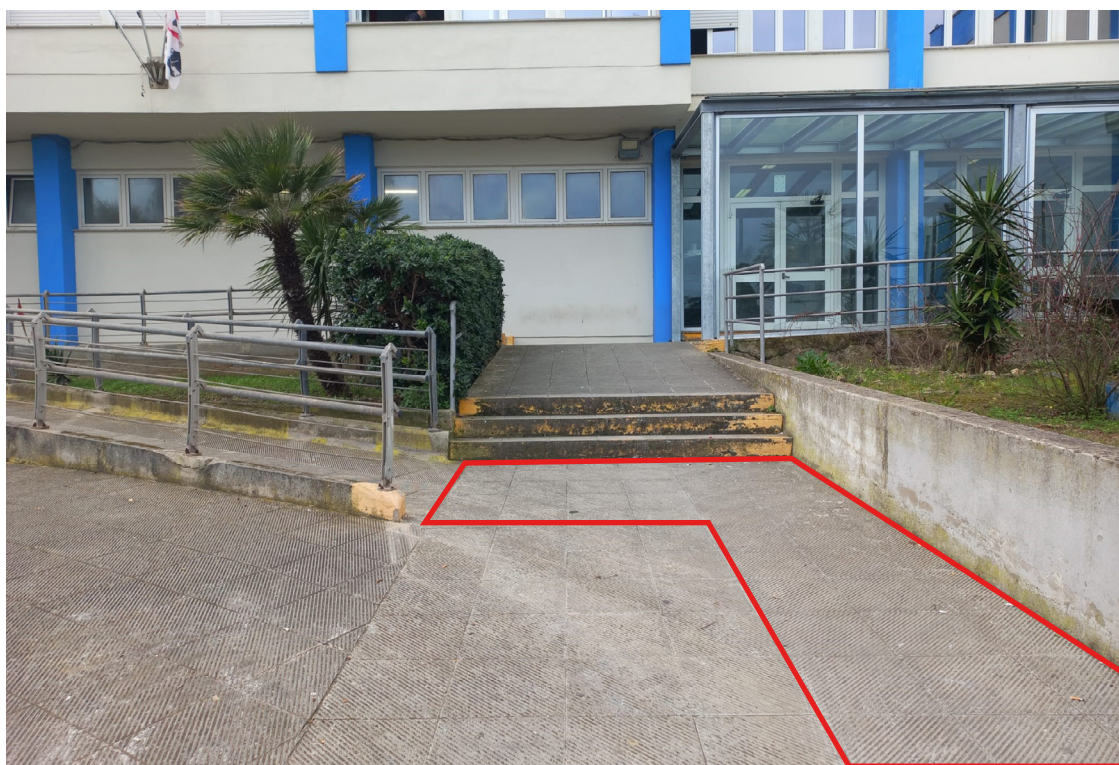
Indicazione della pavimentazione oggetto intervento per ripristino delle pendenze trasversali.

Criticità	Interventi	Priorità			Costo medio ponderato
		Alta	Media	Bassa	
n° 8 maniglia troppo bassa	n° 6 Realizzazione di porte con maniglia a leva (riposizionamento maniglia)		×		€ 885,37
n° 3a soglia accesso al cortile > 2,5 cm	n° 1 realizzazione pedana		×		€ 1.329,44
n° 2 ingresso con pendenza trasversale > 1%	n° 19 Pendenza trasversale > 1% (quadro urbano, pag. 23)		×		€ 340,70/m ² x 15 m ²
n° 18 distanza minima gabinetto - lavandino non rispettata (piano secondo)	n° 9 adeguamento della posizione dei sanitari nel wc al piano secondo		×		€ 5.318,69
TOTALE					€ 12.664,00

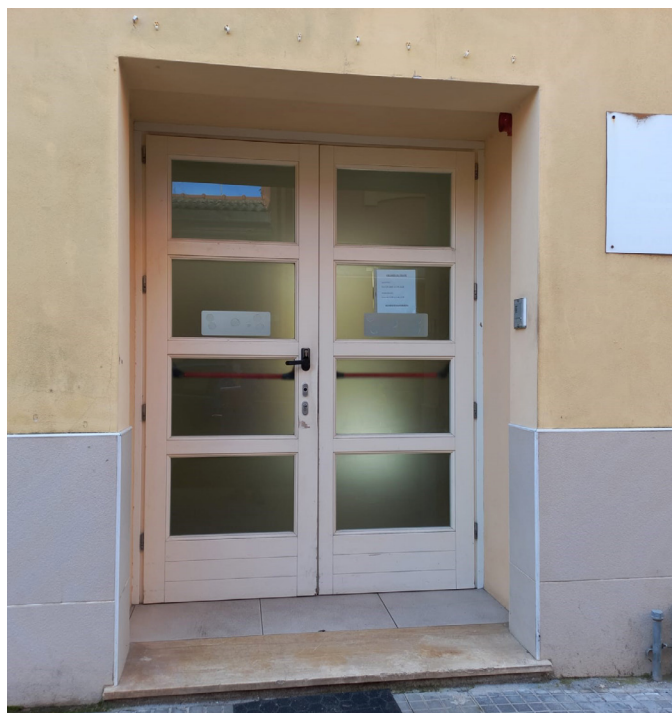
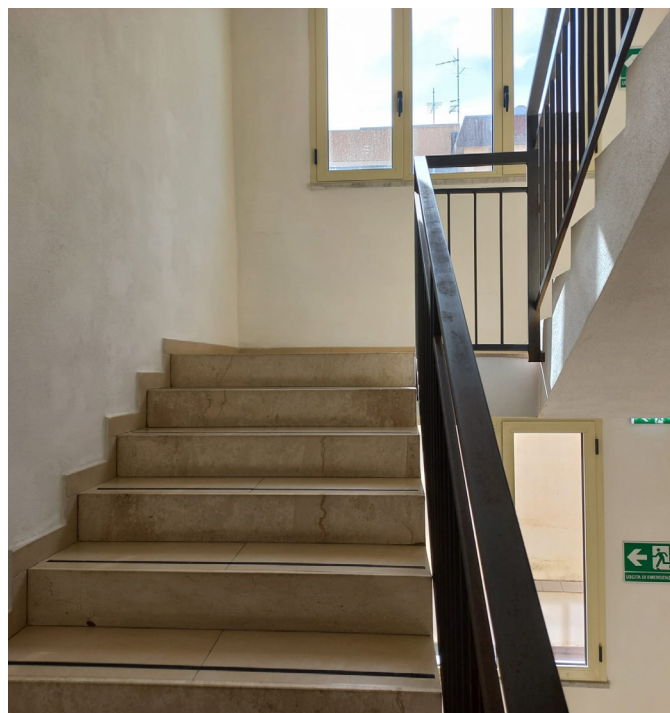
Comunità di alloggio Martiri Turritani - Via Eleonora D'Arborea
 Tipologia Edificio: Servizio sanitario

Sì	No
1.	La finitura della pavimentazione esterna in prossimità dell'accesso risulta in buono stato, non sconsuata e non sdruciolevole	×	
2.	La zona antistante e retrostante l'accesso sono complanari e profonde almeno 1,50m x 1,50m		×

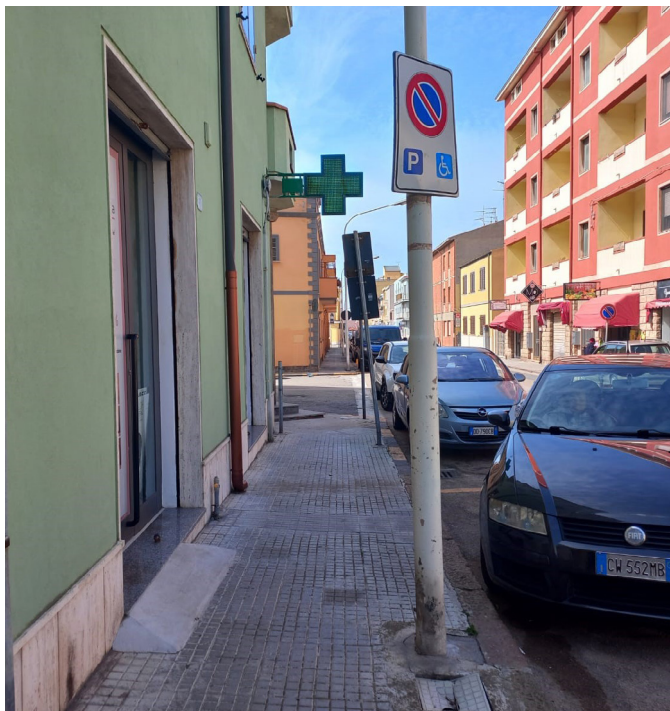
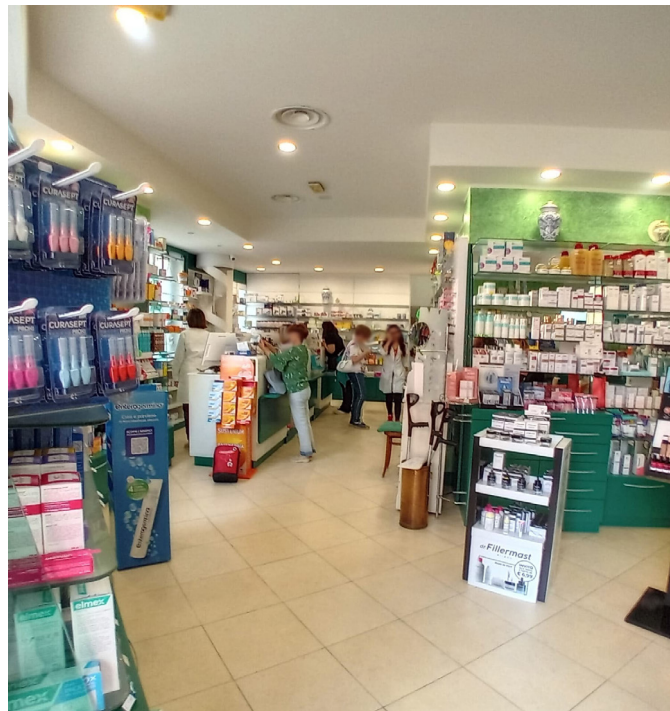
Farmacia Manca Arru - Via S. Satta

Sì	No
1.	La finitura della pavimentazione esterna in prossimità dell'accesso risulta in buono stato, non sconnessa e non sdruciolevole	✗	
2.	La zona antistante e retrostante l'accesso sono complanari e profonde almeno 1,50m x 1,50m	✗ non complanari

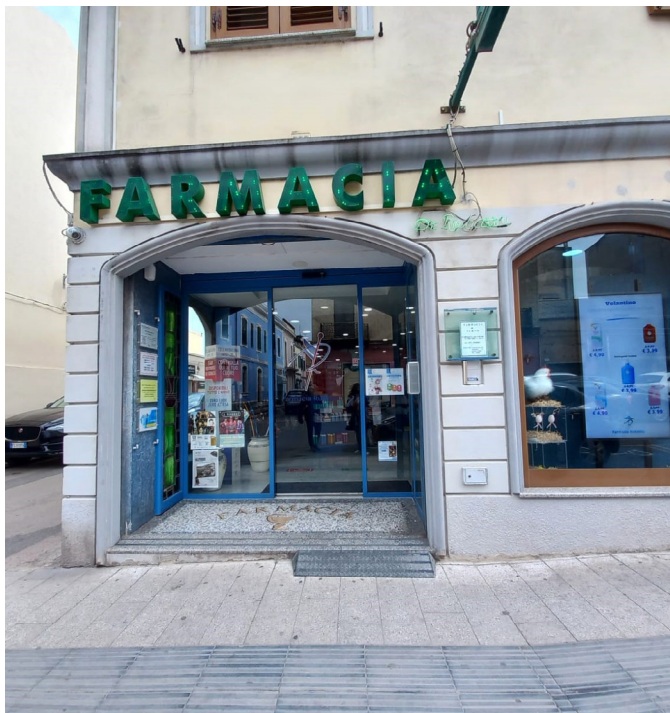
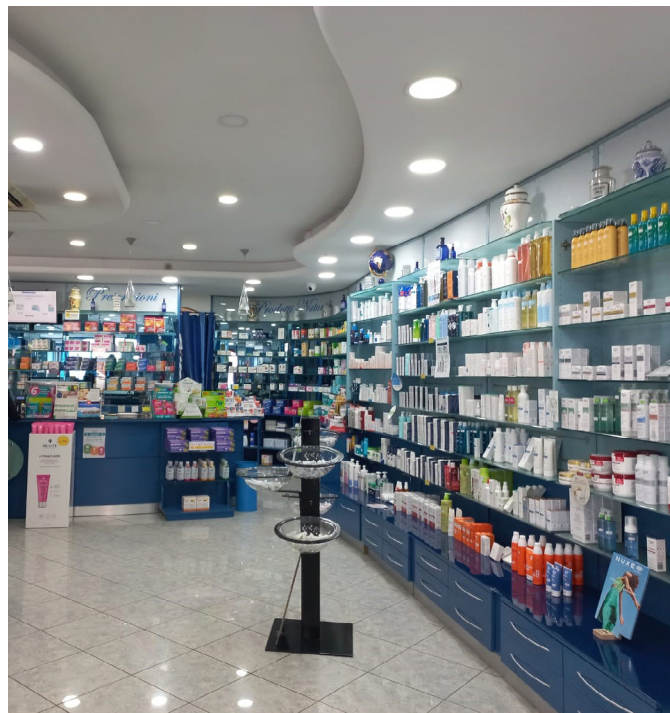
Farmacia Rubattu - Corso Vittorio Emanuele II

Sì	No
1.	La finitura della pavimentazione esterna in prossimità dell'accesso risulta in buono stato, non sconsuata e non sdruciolevole	×	
2.	La zona antistante e retrostante l'accesso sono complanari e profonde almeno 1,50m x 1,50m	×

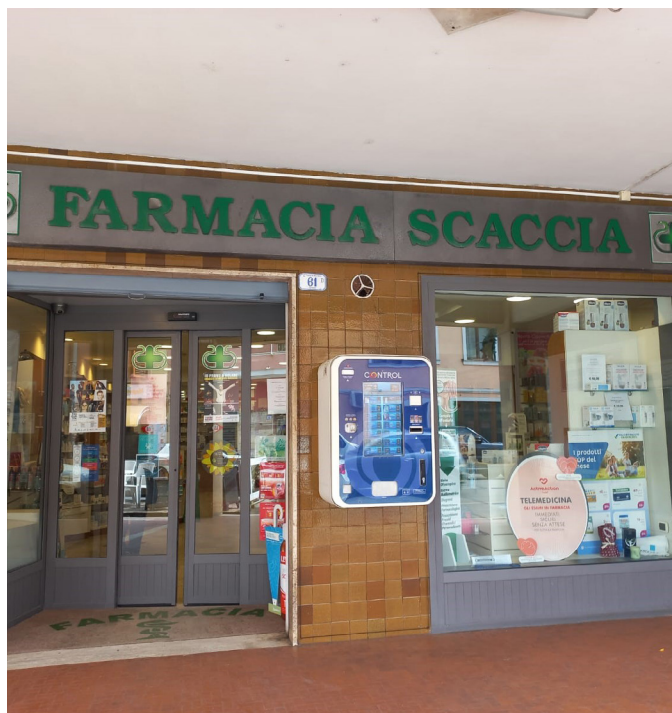
Farmacia Scaccia - Via Sassari

Sì	No
1.	La finitura della pavimentazione esterna in prossimità dell'accesso risulta in buono stato, non sconsnessa e non sdruciolevole	×	
2.	La zona antistante e retrostante l'accesso sono complanari e profonde almeno 1,50m x 1,50m	×

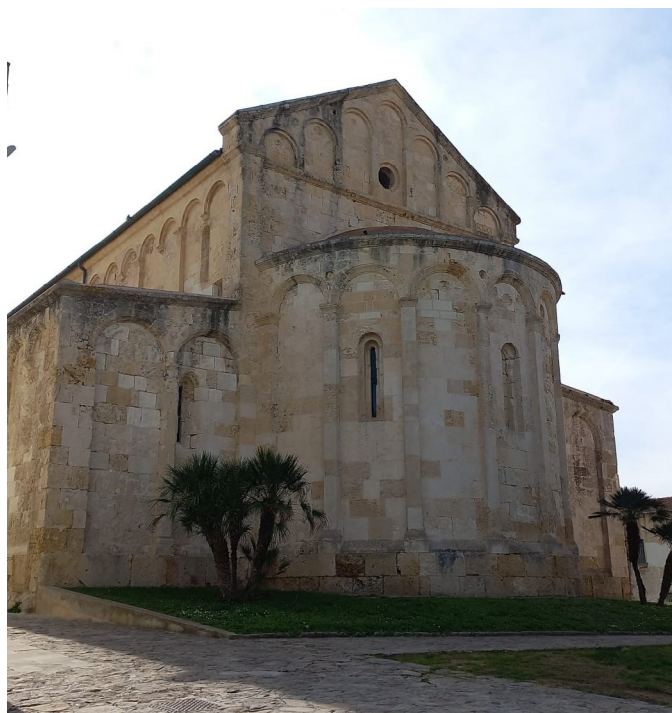
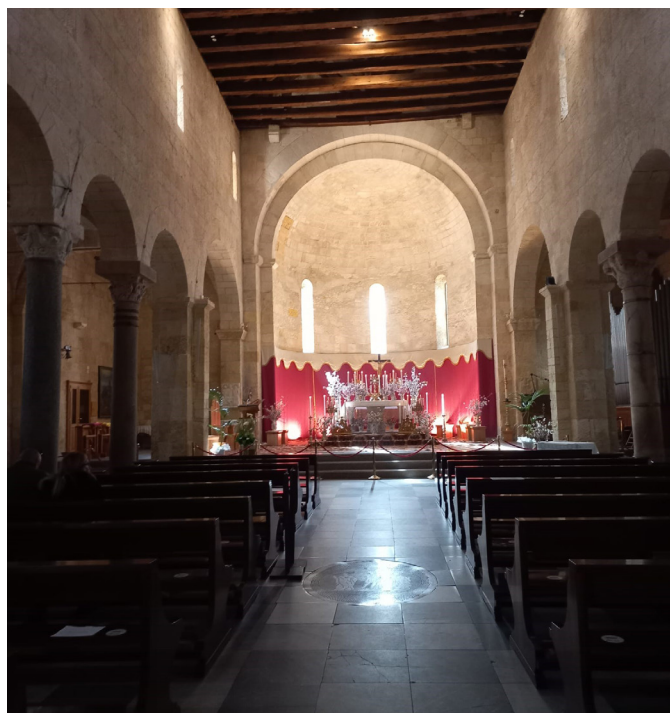
Basilica di San Gavino - Piazza Martiri Turritani

Sì	No
1.	La finitura della pavimentazione esterna in prossimità dell'accesso risulta in buono stato, non sconnessa e non sdruciolevole	×	
2.	La zona antistante e retrostante l'accesso sono complanari e profonde almeno 1,50m x 1,50m	×

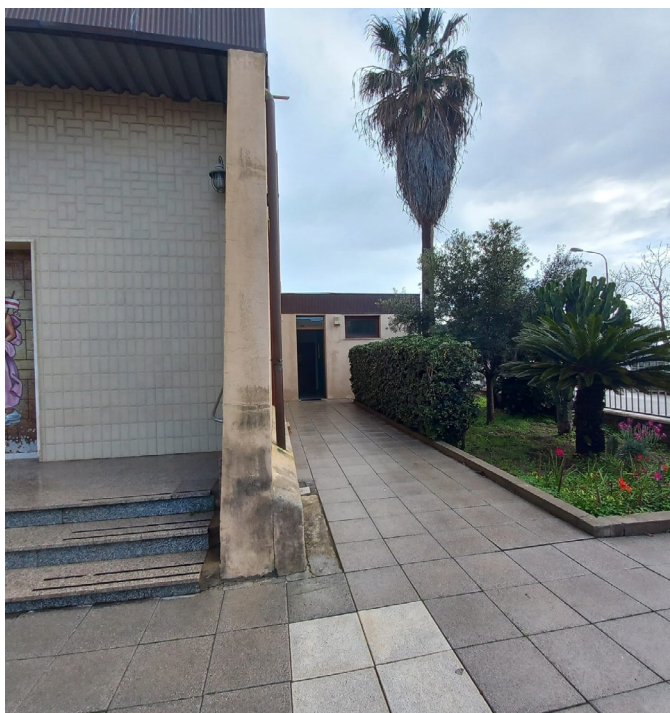
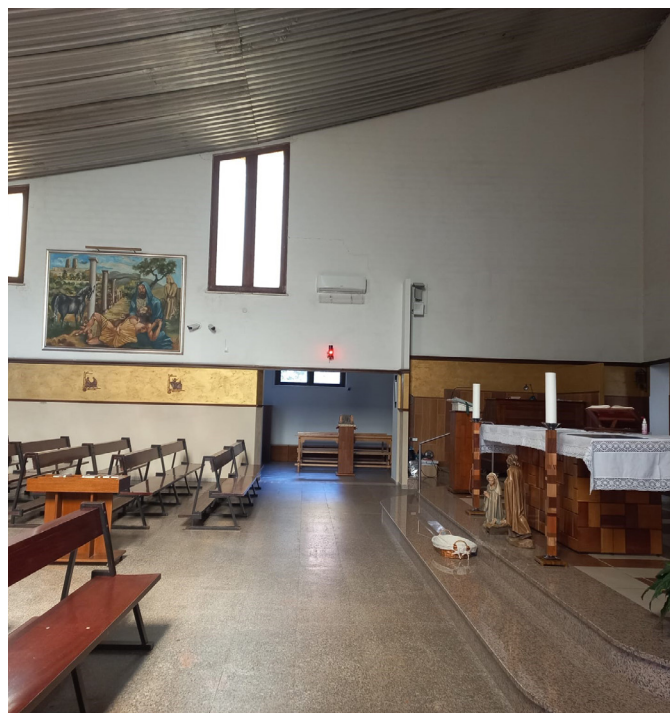
Chiesa di Cristo Risorto - Via Ludovico Ariosto

Sì	No
1.	La finitura della pavimentazione esterna in prossimità dell'accesso risulta in buono stato, non sconnessa e non sdruciolevole	✗	
2.	La zona antistante e retrostante l'accesso sono complanari e profonde almeno 1,50m x 1,50m	✗

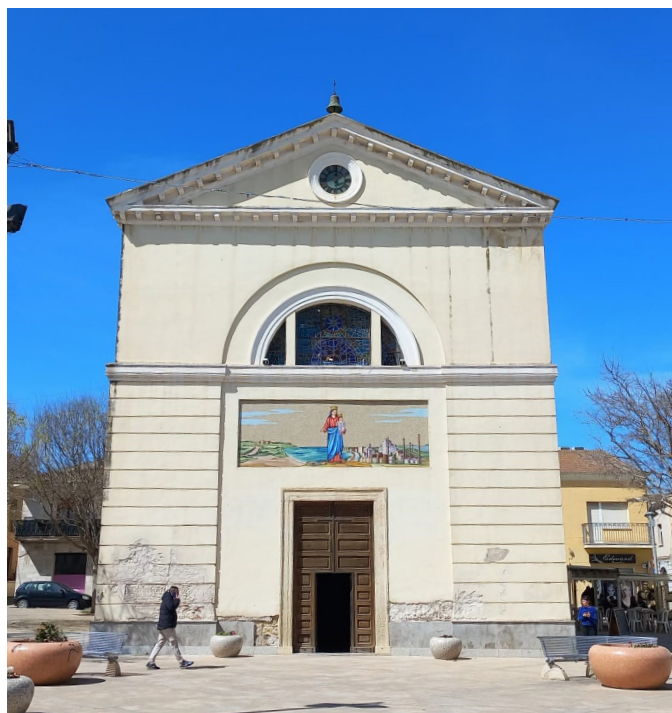
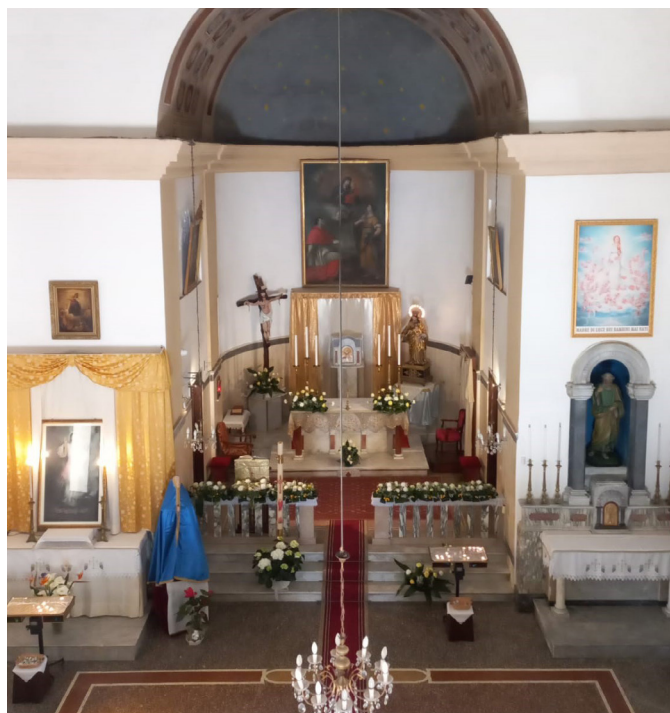
Chiesa della Beata Vergine della Consolata - Corso Vittorio Emanuele II

Sì	No
1.	La finitura della pavimentazione esterna in prossimità dell'accesso risulta in buono stato, non sconsuata e non sdruciolevole	×	
2.	La zona antistante e retrostante l'accesso sono complanari e profonde almeno 1,50m x 1,50m	×
