# PEBA Piano Eliminazione Barriere Architettoniche

PIANO DEFINITIVO  
Schede di analisi del quadro urbano

Quadro Urbano

Committente:  
Comune di  
Porto Torres

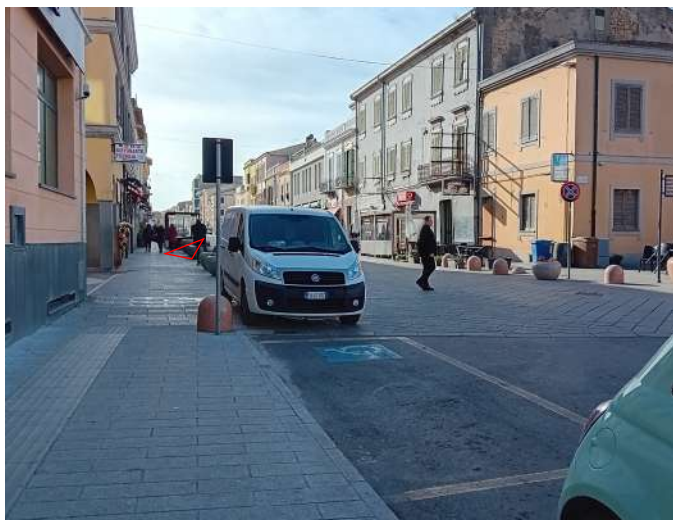
**Tipologia tratto:** Area pedonale

**Lunghezza tratto:** 200 m

<input type="radio"/> <input type="radio"/> <input checked="" type="radio"/>	L'area per i pedoni rispetta le dimensioni minime consentite di 90 cm?	Le dimensioni minime risultano $\geq 90$ cm
<input type="radio"/> <input checked="" type="radio"/> <input type="radio"/>	L'area per i pedoni è separata tramite dei dislivelli dallo spazio carrabile ed essi sono inferiori a 2,5 cm o presentano degli scivoli che permettono l'accesso anche a persone in sedia a rotelle?	Sono presenti dislivelli superiori ai 2,5 cm non sempre serviti da scivoli in prossimità di attraversamenti
<input type="radio"/> <input type="radio"/> <input checked="" type="radio"/>	La pavimentazione del marciapiede risulta in buono stato?	La pavimentazione risulta in buono stato
<input type="radio"/> <input type="radio"/> <input checked="" type="radio"/>	Sono presenti strisce pedonali ben visibili e servite da scivolo per collegarsi con il marciapiede?	Le strisce pedonali sono presenti e ben visibili

Intervento	Priorità			Costo medio ponderato
	Alta	Media	Bassa	
Intervento 5 - Adeguamento del dislivello superiore ai 2,5 cm tra strada e marciapiede	✕			€ 1.469,94 x 8 dislivelli
TOTALE				<b>€ 11.759,52</b>

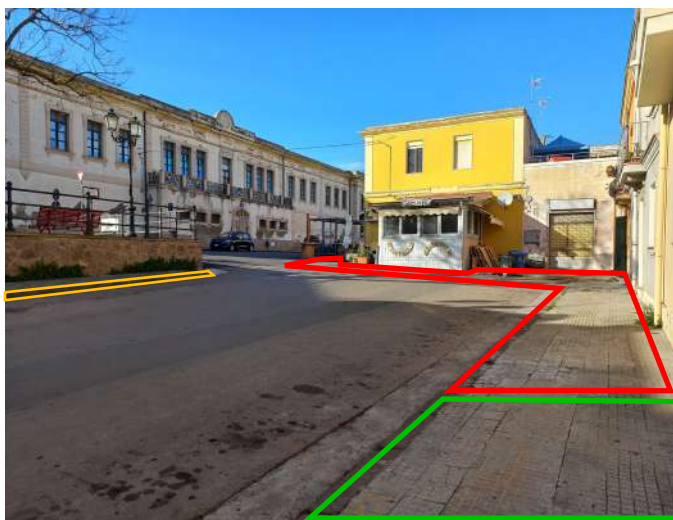
**Tipologia tratto:** Area pedonale

**Lunghezza tratto:** 110 m

<input type="radio"/> <input type="radio"/> <input checked="" type="radio"/>	L'area per i pedoni rispetta le dimensioni minime consentite di 90 cm?	Le dimensioni minime risultano $\geq 90$ cm
<input type="radio"/> <input checked="" type="radio"/> <input type="radio"/>	L'area per i pedoni è separata tramite dei dislivelli dallo spazio carrabile ed essi sono inferiori a 2,5 cm o presentano degli scivoli che permettono l'accesso anche a persone in sedia a rotelle?	Sono presenti dislivelli superiori ai 2,5 cm lungo il marciapiede o in prossimità di attraversamenti, ma non sono presenti scivoli o presentano una pendenza superiore all'8%
<input checked="" type="radio"/> <input type="radio"/> <input type="radio"/>	La pavimentazione del marciapiede risulta in buono stato?	La pavimentazione presenta alcuni fenomeni di degrado e presenta pendenze trasversali $> 2\%$
<input checked="" type="radio"/> <input type="radio"/> <input type="radio"/>	Sono presenti strisce pedonali ben visibili e servite da scivolo per collegarsi con il marciapiede?	Sono presenti strisce pedonali non servite da scivoli per l'accesso al marciapiede

Intervento	Priorità			Costo medio ponderato
	Alta	Media	Bassa	
Intervento n° 5 - Adeguamento del dislivello superiore ai 2,5 cm tra strada e marciapiede	✗			€ 1.496,94 x 6 dislivelli
Intervento 2 - Dislivello per passo carrabile e pedonale	✗			€ 1.338,89 x 2 ostacoli
Intervento 7 - Pali per la segnaletica	✗			€ 436,07
TOTALE				<b>€ 11.933,49</b>

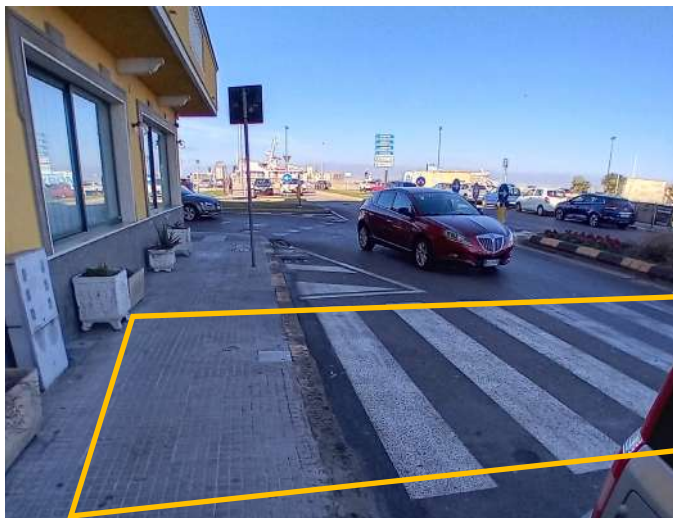
**Tipologia tratto:** Area pedonale

**Lunghezza tratto:** 340 m

<input type="radio"/> <input type="radio"/> <input checked="" type="radio"/>	L'area per i pedoni rispetta le dimensioni minime consentite di 90 cm?	Le dimensioni minime risultano $\geq 90$ cm
<input type="radio"/> <input checked="" type="radio"/> <input type="radio"/>	L'area per i pedoni è separata tramite dei dislivelli dallo spazio carrabile ed essi sono inferiori a 2,5 cm o presentano degli scivoli che permettono l'accesso anche a persone in sedia a rotelle?	Sono presenti dislivelli superiori ai 2,5 cm lungo il marciapiede o in prossimità di attraversamenti, non sempre serviti da scivoli.
<input type="radio"/> <input checked="" type="radio"/> <input type="radio"/>	La pavimentazione del marciapiede risulta in buono stato?	La pavimentazione risulta in buono stato, ma in alcuni punti la pendenza trasversale supera il 2%.
<input type="radio"/> <input checked="" type="radio"/> <input type="radio"/>	Sono presenti strisce pedonali ben visibili e servite da scivolo per collegarsi con il marciapiede?	Sono presenti strisce pedonali non servite da scivoli per l'accesso al marciapiede; solo uno degli attraversamenti è servito da uno scivolo adeguato.

Intervento	Priorità			Costo medio ponderato
	Alta	Media	Bassa	
Intervento 5 - Adeguamento del dislivello superiore ai 2,5 cm tra strada e marciapiede	✗			€ 1.469,94 x 13 dislivelli
Intervento 1 - Dislivello per passo carrabile	✗			€ 1.469,94
Intervento 2 - Dislivello per passo carrabile	✗			€ 1.338,89
Intervento 6 - Pali illuminazione	✗			€ 2.135,48 x 2 ostacoli
TOTALE				<b>€ 26.189,01</b>

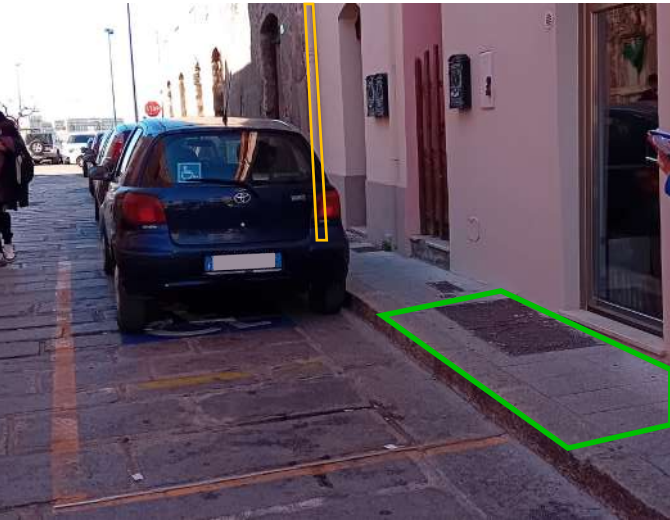
Tipologia tratto: Area pedonale  
Lunghezza tratto: 54 m  
Luoghi di interesse: /  
Attraversamenti pedonali: 1  
Fermate autobus: /

<div><div></div><div></div><div></div></div>	L'area per i pedoni rispetta le dimensioni minime consentite di 90 cm?	Le dimensioni minime risultano $\geq 90$ cm, ma sono presenti degli ostacoli che diminuiscono lo spazio utile per il pedone.
<div><div></div><div></div><div></div></div>	L'area per i pedoni è separata tramite dei dislivelli dallo spazio carrabile ed essi sono inferiori a 2,5 cm o presentano degli scivoli che permettono l'accesso anche a persone in sedia a rotelle?	Sono presenti dislivelli superiori ai 2,5 cm lungo il marciapiede serviti da scivoli, ma la pendenza di uno dei due supera quella prevista dalla normativa.
<div><div></div><div></div><div></div></div>	La pavimentazione del marciapiede risulta in buono stato?	La pavimentazione risulta in buono stato.
<div><div></div><div></div><div></div></div>	Sono presenti strisce pedonali ben visibili e servite da scivolo per collegarsi con il marciapiede?	Sono presenti strisce pedonali servite da scivoli per l'accesso al marciapiede.

Intervento	Priorità			Costo medio ponderato
	Alta	Media	Bassa	
Realizzazione scivoli in prossimità dei dislivelli		×		
Rimozione palo della segnaletica		×		
Riposizionamento pluviale		×

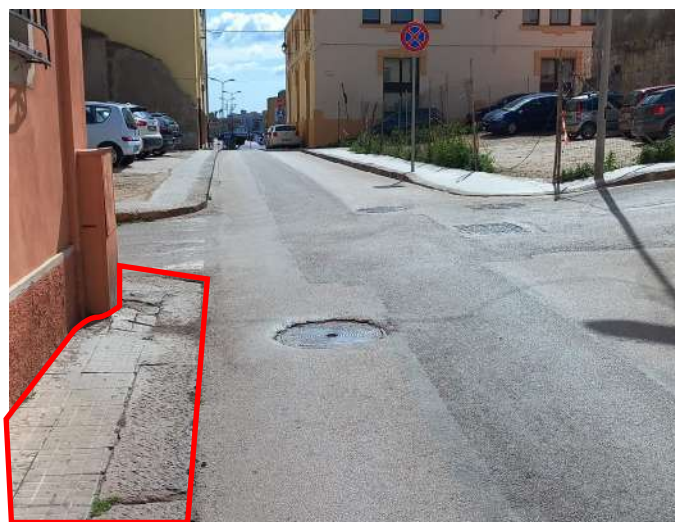
**Tipologia tratto:** Area pedonale

**Lunghezza tratto:** 195 m

L'area per i pedoni rispetta le dimensioni minime consentite di 90 cm?	Le dimensioni minime risultano sempre $\leq 90$ cm, tranne in un tratto.
	L'area per i pedoni è separata tramite dei dislivelli dallo spazio carrabile ed essi sono inferiori a 2,5 cm o presentano degli scivoli che permettono l'accesso anche a persone in sedia a rotelle?	Sono presenti dislivelli superiori ai 2,5 cm lungo il marciapiede o in prossimità di attraversamenti, non serviti da scivoli.
	La pavimentazione del marciapiede risulta in buono stato?	La pavimentazione non risulta in buono stato, e spesso la pendenza trasversale supera il 2%.
	Sono presenti strisce pedonali ben visibili e servite da scivolo per collegarsi con il marciapiede?	Non sono presenti strisce pedonali, comunque non necessarie in questo tratto.

Intervento	Priorità			Costo medio ponderato
	Alta	Media	Bassa	
Intervento 12 - Allargamento del marciapiede	×			€ 340,70 x 210 m
Intervento 15 - Pluviali	×			€ 350,14 x 2 pluviali
Intervento 5 - Adeguamento del dislivello superiore ai 2,5 cm tra strada e marciapiede	×			€ 1.469,94 x 2 dislivelli
Intervento 1 - Dislivello per passo carrabile	×			€ 1.469,94
TOTALE				<b>€ 76.657,10</b>

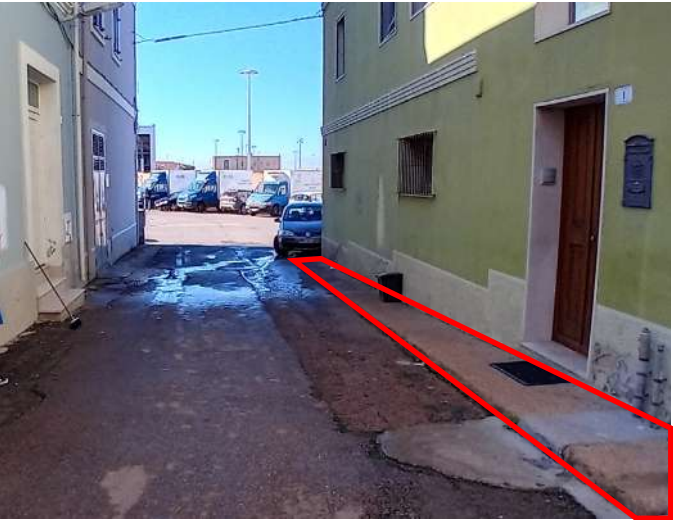
Tipologia tratto: Area pedonale  
Lunghezza tratto: 40 m  
Luoghi di interesse: /  
Attraversamenti pedonali: /  
Fermate autobus: /

<div><div></div><div></div><div></div></div>	L'area per i pedoni rispetta le dimensioni minime consentite di 90 cm?	La larghezza dell'area pedonale è inferiore ai 90 cm e in un tratto il marciapiede è assente.
<div><div></div><div></div><div></div></div>	L'area per i pedoni è separata tramite dei dislivelli dallo spazio carrabile ed essi sono inferiori a 2,5 cm o presentano degli scivoli che permettono l'accesso anche a persone in sedia a rotelle?	Sono presenti dislivelli superiori ai 2,5 cm non serviti da scivoli lungo il marciapiede.
<div><div></div><div></div><div></div></div>	La pavimentazione del marciapiede risulta in buono stato?	La pavimentazione risulta in buono stato.
<div><div></div><div></div><div></div></div>	Sono presenti strisce pedonali ben visibili e servite da scivolo per collegarsi con il marciapiede?	Non sono presenti strisce pedonali, comunque non necessarie in questo tratto.

Intervento	Priorità			Costo medio ponderato
	Alta	Media	Bassa	
Rimozione dei dislivelli			×	
Allargamento marciapiede			×

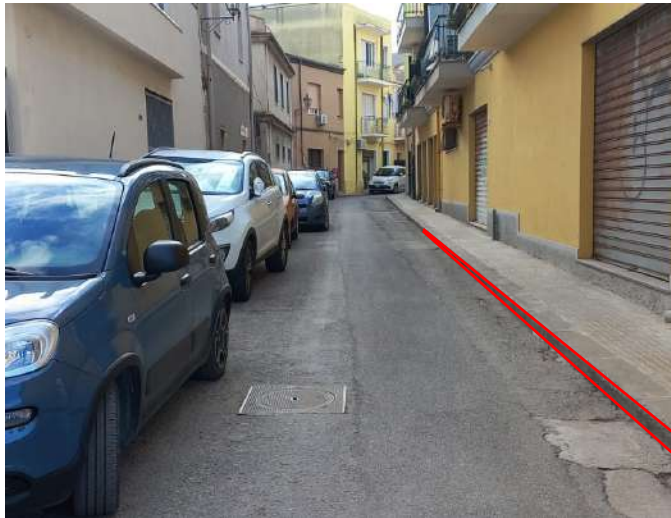
**Tipologia tratto:** Area pedonale

**Lunghezza tratto:** 90 m

L'area per i pedoni rispetta le dimensioni minime consentite di 90 cm?	Il marciapiede non sempre rispetta le dimensioni minime previste dalla normativa, inoltre sono presenti degli ostacoli che diminuiscono lo spazio utile per il pedone.
	L'area per i pedoni è separata tramite dei dislivelli dallo spazio carrabile ed essi sono inferiori a 2,5 cm o presentano degli scivoli che permettono l'accesso anche a persone in sedia a rotelle?	Sono presenti dislivelli superiori ai 2,5 cm lungo il marciapiede o in prossimità di attraversamenti, non serviti da scivoli.
	La pavimentazione del marciapiede risulta in buono stato?	La pavimentazione risulta in buono stato.
	Sono presenti strisce pedonali ben visibili e servite da scivolo per collegarsi con il marciapiede?	Non sono presenti strisce pedonali, comunque non necessarie in questo tratto.

Intervento	Priorità			Costo medio ponderato
	Alta	Media	Bassa	
Allargamento marciapiede			×	
Rimozione dei dislivelli con inserimento di una grata in grigliato keller semovibile			×	
Realizzazione scivoli in prossimità dei dislivelli			×	
Riposizionamento pluviali			×	
Riposizionamento palo della segnaletica			×

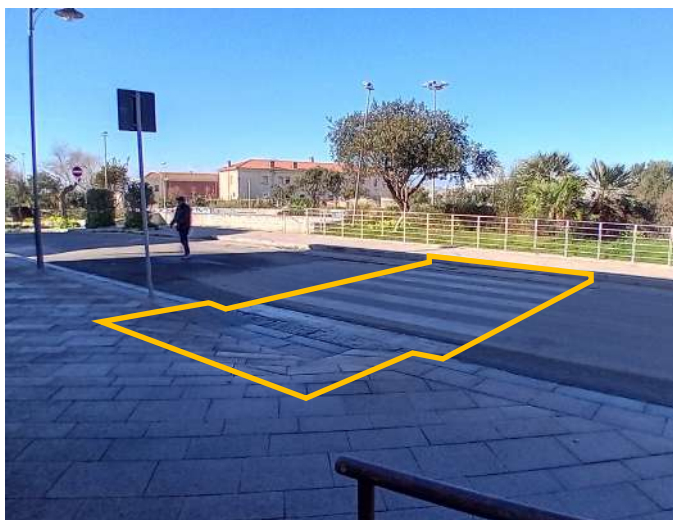
**Tipologia tratto:** Area pedonale

**Lunghezza tratto:** 255 m

<input type="radio"/>	L'area per i pedoni rispetta le dimensioni minime consentite di 90 cm?	Le dimensioni minime risultano $\geq 90$ cm, ma la parte finale del lato sinistro non presenta marciapiede.
<input type="radio"/>	L'area per i pedoni è separata tramite dei dislivelli dallo spazio carrabile ed essi sono inferiori a 2,5 cm o presentano degli scivoli che permettono l'accesso anche a persone in sedia a rotelle?	Sono presenti dislivelli superiori ai 2,5 cm lungo il marciapiede o in prossimità di attraversamenti, ma non sono presenti scivoli o presentano una pendenza superiore all'8%
<input checked="" type="radio"/>	La pavimentazione del marciapiede risulta in buono stato?	La pavimentazione risulta in buono stato.
<input type="radio"/>	Sono presenti strisce pedonali ben visibili e servite da scivolo per collegarsi con il marciapiede?	Sono presenti strisce pedonali servite da scivoli per l'accesso al marciapiede; solo uno degli attraversamenti non è servito da scivoli.

Intervento	Priorità			Costo medio ponderato
	Alta	Media	Bassa	
Intervento 13 - Realizzazione di un nuovo marciapiede	✗			€ 340,70 x 50 m <sup>2</sup>
Intervento 5 - Adeguamento del dislivello superiore ai 2,5 cm tra strada e marciapiede	✗			€ 1.469,94 x 15 dislivelli
Intervento 1 - Dislivello per passo carrabile	✗			€ 1.469,94 x 6 dislivelli
Intervento 5 - <b>Rampe inadeguate</b>	✗			€ 1.469,94 x 3 rampe
Intervento 14a - Attraversamento pedonale	✗			€ 1.104,96
TOTALE				<b>€ 53.418,52</b>

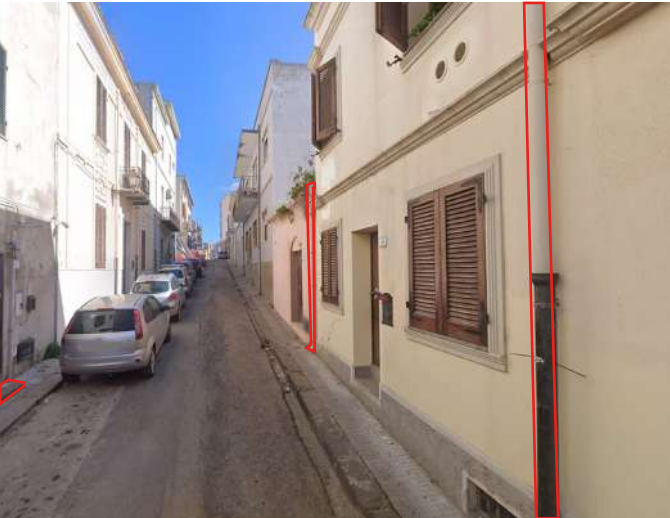
**Tipologia tratto:** Area pedonale  
**Lunghezza tratto:** 195 m  
**Luoghi di interesse:** Municipio  
**Attraversamenti pedonali:** /  
**Fermate autobus:** /

<div><div></div><div></div><div></div></div>	L'area per i pedoni rispetta le dimensioni minime consentite di 90 cm?	Le dimensioni risultano $\geq 90$ cm, ma nel secondo isolato la larghezza del marciapiede è inferiore alle dimensioni minime; inoltre sono presenti ostacoli che diminuiscono la larghezza utile del marciapiede.
<div><div></div><div></div><div></div></div>	L'area per i pedoni è separata tramite dei dislivelli dallo spazio carrabile ed essi sono inferiori a 2,5 cm o presentano degli scivoli che permettono l'accesso anche a persone in sedia a rotelle?	Sono presenti dislivelli superiori ai 2,5 cm lungo il marciapiede o in prossimità di attraversamenti, ma non sono presenti scivoli.
<div><div></div><div></div><div></div></div>	La pavimentazione del marciapiede risulta in buono stato?	La pavimentazione risulta in buono stato, ma la pendenza trasversale risulta spesso superiore al 2%.

<div><div></div><div></div><div></div></div>	Sono presenti strisce pedonali ben visibili e servite da scivolo per collegarsi con il marciapiede?	Non sono presenti strisce pedonali, comunque non necessarie in questo tratto.

Intervento	Priorità			Costo medio ponderato
	Alta	Media	Bassa	
Allargamento marciapiede		×		
Riposizionamento pali della segnaletica		×		
Realizzazione scivoli in prossimità dei dislivelli		×		
Riposizionamento pluviale		×

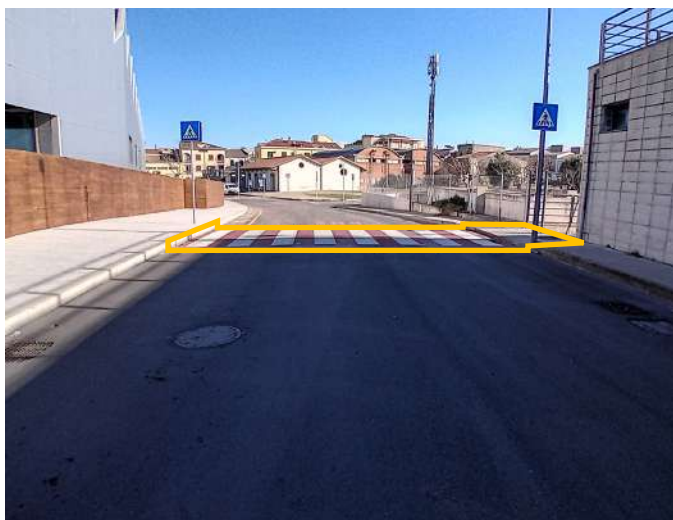
**Tipologia tratto:** Area pedonale

**Lunghezza tratto:** 250 m

<input type="radio"/> <input type="radio"/> <input checked="" type="radio"/>	L'area per i pedoni rispetta le dimensioni minime consentite di 90 cm?	Le dimensioni minime risultano $\geq 90$ cm
<input type="radio"/> <input checked="" type="radio"/> <input type="radio"/>	L'area per i pedoni è separata tramite dei dislivelli dallo spazio carrabile ed essi sono inferiori a 2,5 cm o presentano degli scivoli che permettono l'accesso anche a persone in sedia a rotelle?	Sono presenti dislivelli superiori ai 2,5 cm non sempre serviti da scivoli in prossimità di attraversamenti, o questi presentano una pendenza superiore all'8%.
<input type="radio"/> <input type="radio"/> <input checked="" type="radio"/>	La pavimentazione del marciapiede risulta in buono stato?	La pavimentazione risulta in buono stato.
<input type="radio"/> <input checked="" type="radio"/> <input type="radio"/>	Sono presenti strisce pedonali ben visibili e servite da scivolo per collegarsi con il marciapiede?	Sono presenti strisce pedonali non sempre servite da scivoli per l'accesso al marciapiede.

Intervento	Priorità			Costo medio ponderato
	Alta	Media	Bassa	
Intervento n° 5 - Adeguamento del dislivello superiore ai 2,5 cm tra strada e marciapiede	✕			€ 1.469,94 x 8 dislivelli
Intervento 14a - Attraversamento pedonale	✕			€ 1.104,96
TOTALE				<b>€ 12.864,48</b>

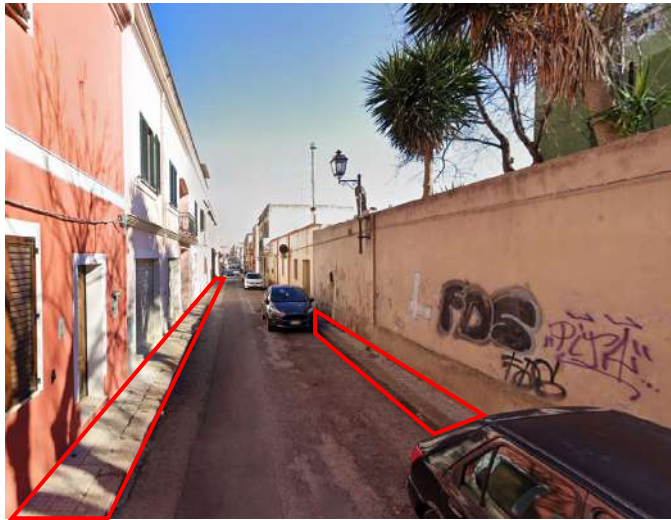
Tipologia tratto: Area pedonale

Lunghezza tratto: 150 m

L'area per i pedoni rispetta le dimensioni minime consentite di 90 cm?	Il marciapiede non rispetta le dimensioni minime

L'area per i pedoni è separata tramite dei dislivelli dallo spazio carrabile ed essi sono inferiori a 2,5 cm o presentano degli scivoli che permettono l'accesso anche a persone in sedia a rotelle?	Sono presenti dislivelli superiori ai 2,5 cm non serviti da scivoli in prossimità di attraversamenti.

La pavimentazione del marciapiede risulta in buono stato?	La pavimentazione risulta in buono stato, ma la pendenza trasversale supera il 2% nella maggior parte dei tratti.

Sono presenti strisce pedonali ben visibili e servite da scivolo per collegarsi con il marciapiede?	Non sono presenti strisce pedonali comunque non necessarie in questo tratto.

Intervento	Priorità			Costo medio ponderato
	Alta	Media	Bassa	
Allargamento del marciapiede			×	
Realizzazione scivoli in prossimità dei dislivelli			×

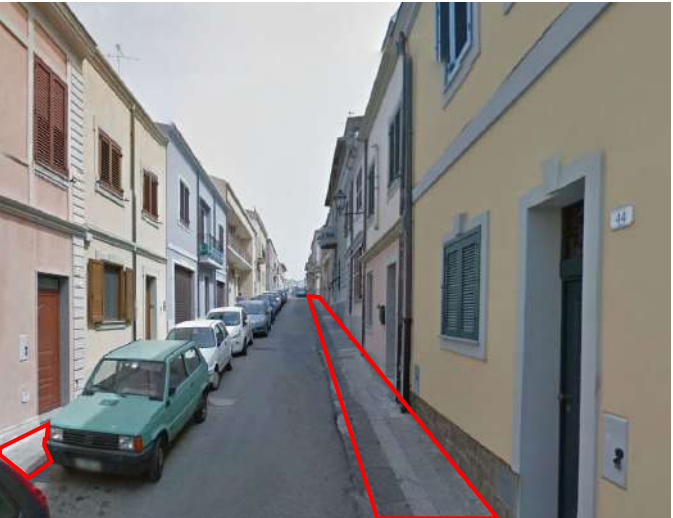
Tipologia tratto: Area pedonale  
Lunghezza tratto: 200 m  
Luoghi di interesse: Municipio  
Attraversamenti pedonali: /  
Fermate autobus: /

<div><div></div><div></div><div></div></div>	L'area per i pedoni rispetta le dimensioni minime consentite di 90 cm?	In alcuni tratti il marciapiede non rispetta le dimensioni minime consentite dalla normativa e sono presenti ostacoli che ne diminuiscono la larghezza.
<div><div></div><div></div><div></div></div>	L'area per i pedoni è separata tramite dei dislivelli dallo spazio carrabile ed essi sono inferiori a 2,5 cm o presentano degli scivoli che permettono l'accesso anche a persone in sedia a rotelle?	Sono presenti dislivelli superiori ai 2,5 cm non serviti da scivoli in prossimità di attraversamenti.
<div><div></div><div></div><div></div></div>	La pavimentazione del marciapiede risulta in buono stato?	La pavimentazione risulta in condizioni discrete, ma la pendenza trasversale supera il 2%.
<div><div></div><div></div><div></div></div>	Sono presenti strisce pedonali ben visibili e servite da scivolo per collegarsi con il marciapiede?	Non sono presenti strisce pedonali comunque non necessarie in questo tratto.

Intervento	Priorità			Costo medio ponderato
	Alta	Media	Bassa	
Allargamento del marciapiede			×	
Riposizionamento pali della segnaletica			×	
Riposizionamento pluviali			×	
Realizzazione scivoli in prossimità dei dislivelli			×

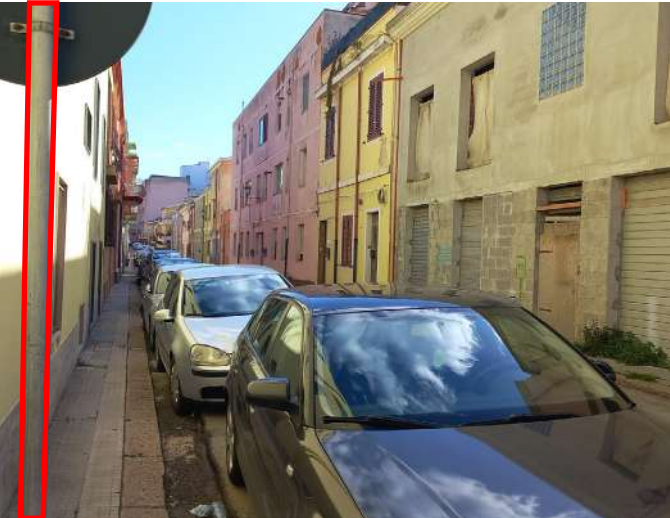
Tipologia tratto: Area pedonale  
Lunghezza tratto: 195 m  
Luoghi di interesse: /  
Attraversamenti pedonali: /  
Fermate autobus: /

<div><div></div><div></div><div></div></div>	L'area per i pedoni rispetta le dimensioni minime consentite di 90 cm?	Il marciapiede non sempre rispetta le dimensioni minime previste dalla normativa e sono presenti ostacoli che impediscono il passaggio di persone con disabilità motorie.
<div><div></div><div></div><div></div></div>	L'area per i pedoni è separata tramite dei dislivelli dallo spazio carrabile ed essi sono inferiori a 2,5 cm o presentano degli scivoli che permettono l'accesso anche a persone in sedia a rotelle?	Sono presenti dislivelli superiori ai 2,5 cm non sempre serviti da scivoli in prossimità di attraversamenti.
<div><div></div><div></div><div></div></div>	La pavimentazione del marciapiede risulta in buono stato?	La pavimentazione risulta in condizioni discrete, e la pendenza trasversale supera il 2%.
<div><div></div><div></div><div></div></div>	Sono presenti strisce pedonali ben visibili e servite da scivolo per collegarsi con il marciapiede?	Non sono presenti strisce pedonali comunque non necessarie in questo tratto.

Intervento	Priorità			Costo medio ponderato
	Alta	Media	Bassa	
Allargamento del marciapiede			✗	
Realizzazione scivoli in prossimità dei dislivelli			✗	
Riposizionamento pali della segnaletica			✗	
Riposizionamento pluviali			✗	
Riposizionamento pali della luce			✗

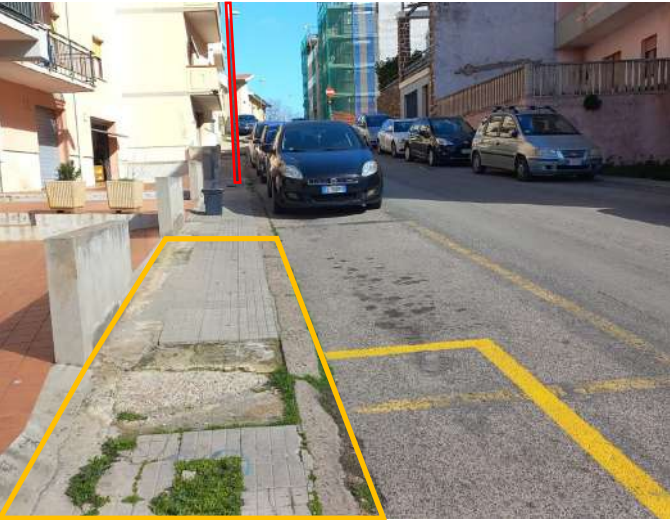
**Tipologia tratto:** Area pedonale  
**Lunghezza tratto:** 100 m  
**Luoghi di interesse:** Piazza Amsicora  
**Attraversamenti pedonali:** /  
**Fermate autobus:** /

<div><div></div><div></div><div></div></div>	L'area per i pedoni rispetta le dimensioni minime consentite di 90 cm?	Il marciapiede rispetta le dimensioni minime previste dalle normative ma sono presenti ostacoli che diminuiscono lo spazio utile per il pedone.
<div><div></div><div></div><div></div></div>	L'area per i pedoni è separata tramite dei dislivelli dallo spazio carrabile ed essi sono inferiori a 2,5 cm o presentano degli scivoli che permettono l'accesso anche a persone in sedia a rotelle?	Sono presenti dislivelli superiori ai 2,5 cm non sempre serviti da scivoli lungo il marciapiede e in prossimità di attraversamenti.
<div><div></div><div></div><div></div></div>	La pavimentazione del marciapiede risulta in buono stato?	La pavimentazione risulta in condizioni discrete, e con pendenza trasversale spesso > 2%.
<div><div></div><div></div><div></div></div>	Sono presenti strisce pedonali ben visibili e servite da scivolo per collegarsi con il marciapiede?	Non sono presenti strisce pedonali comunque non necessarie in questo tratto.

Intervento	Priorità			Costo medio ponderato
	Alta	Media	Bassa	
Riposizionamento pali della luce			×	
Realizzazione scivoli in prossimità dei dislivelli			×	
Rifacimento della pavimentazione			×

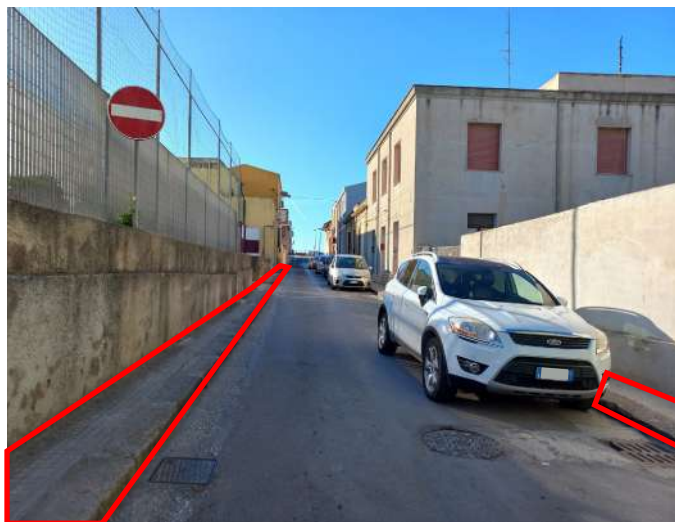
**Tipologia tratto:** Area pedonale

**Lunghezza tratto:** 290 m

L'area per i pedoni rispetta le dimensioni minime consentite di 90 cm?	Il marciapiede non rispetta le dimensioni minime
	L'area per i pedoni è separata tramite dei dislivelli dallo spazio carrabile ed essi sono inferiori a 2,5 cm o presentano degli scivoli che permettono l'accesso anche a persone in sedia a rotelle?	Sono presenti dislivelli superiori ai 2,5 cm non serviti da scivoli in prossimità di attraversamenti.
	La pavimentazione del marciapiede risulta in buono stato?	La pavimentazione risulta in buono stato, ma la pendenza trasversale supera il 2%.
	Sono presenti strisce pedonali ben visibili e servite da scivolo per collegarsi con il marciapiede?	Non sono presenti strisce pedonali comunque non necessarie in questo tratto.

Intervento	Priorità			Costo medio ponderato
	Alta	Media	Bassa	
Intervento 12 - Allargamento del marciapiede	✗			€ 340,70 x 220 m
Intervento n° 5 - Adeguamento del dislivello superiore ai 2,5 cm tra strada e marciapiede	✗			€ 1.469,94 x 10 dislivelli
Intervento 1 - Dislivello per passo carrabile	✗			€ 1.469,94 x 2 ostacoli
Intervento 15 - Pluviali	✗			€ 350,14 x 3 pluviali
TOTALE				<b>€ 93.643,70</b>

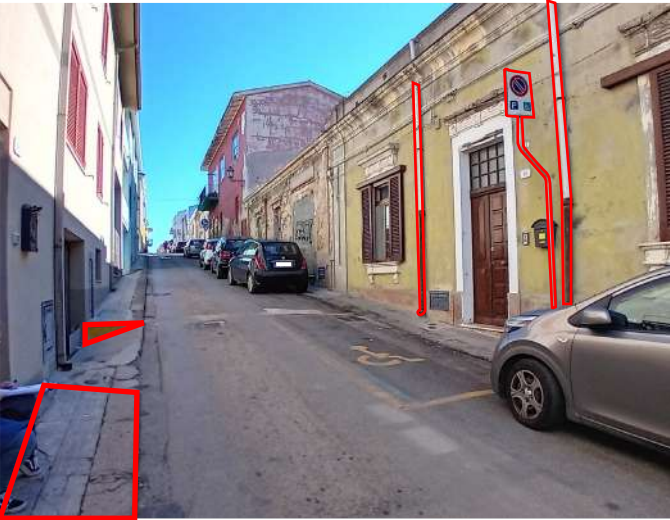
**Tipologia tratto:** Area pedonale

**Lunghezza tratto:** 200 m

<div><div></div><div></div><div></div></div>	L'area per i pedoni rispetta le dimensioni minime consentite di 90 cm?	Nella maggior parte del tratto considerato, il marciapiede non rispetta le dimensioni minime consentite dalla normativa e sono presenti ostacoli che ne diminuiscono la larghezza o impediscono la mobilità.
<div><div></div><div></div><div></div></div>	L'area per i pedoni è separata tramite dei dislivelli dallo spazio carrabile ed essi sono inferiori a 2,5 cm o presentano degli scivoli che permettono l'accesso anche a persone in sedia a rotelle?	Sono presenti dislivelli superiori ai 2,5 cm non serviti da scivoli in prossimità di attraversamenti.
<div><div></div><div></div><div></div></div>	La pavimentazione del marciapiede risulta in buono stato?	La pavimentazione risulta in condizioni discrete, e la pendenza trasversale supera il 2%, mentre quella longitudinale è > 8%.
<div><div></div><div></div><div></div></div>	Sono presenti strisce pedonali ben visibili e servite da scivolo per collegarsi con il marciapiede?	Non sono presenti strisce pedonali comunque non necessarie in questo tratto.

Intervento	Priorità			Costo medio ponderato
	Alta	Media	Bassa	
Allargamento del marciapiede		×		
Riposizionamento pluviali		×		
Realizzazione scivoli in prossimità dei dislivelli		×

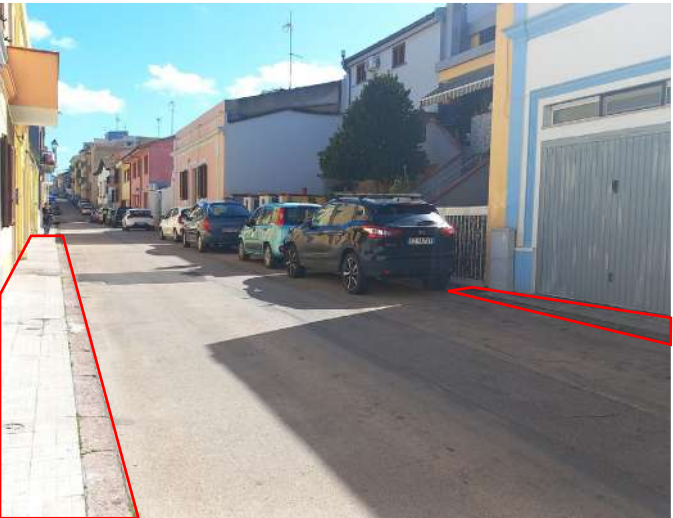
Tipologia tratto: Area pedonale  
Lunghezza tratto: 120 m  
Luoghi di interesse: /  
Attraversamenti pedonali: /  
Fermate autobus: /

<div><div></div><div></div><div></div></div>	L'area per i pedoni rispetta le dimensioni minime consentite di 90 cm?	Il marciapiede non rispetta le dimensioni minime per quasi l'intero tratto; quando è maggiore di 90 cm, sono comunue presenti degli ostacoli che riducono lo spaizo utile per il pedone.
<div><div></div><div></div><div></div></div>	L'area per i pedoni è separata tramite dei dislivelli dallo spazio carrabile ed essi sono inferiori a 2,5 cm o presentano degli scivoli che permettono l'accesso anche a persone in sedia a rotelle?	Sono presenti dislivelli superiori ai 2,5 cm serviti da scivoli in prossimità di attraversamenti.
<div><div></div><div></div><div></div></div>	La pavimentazione del marciapiede risulta in buono stato?	La pavimentazione risulta in buono stato, ma la pendenza trasversale supera spesso il 2%.
<div><div></div><div></div><div></div></div>	Sono presenti strisce pedonali ben visibili e servite da scivolo per collegarsi con il marciapiede?	Non sono presenti strisce pedonali comunque non necessarie in questo tratto.

Intervento	Priorità			Costo medio ponderato
	Alta	Media	Bassa	
Allargamento del marciapiede			×	
Riposizionamento pluviali			×	
Riposizionamento pali della segnaletica			×	
Realizzazione scivoli in prossimità dei dislivelli			×

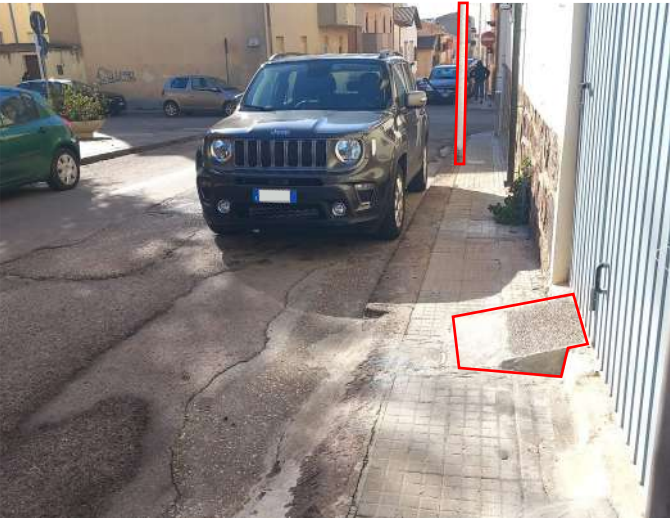
Tipologia tratto: Area pedonale

Lunghezza tratto: 235 m

<div><div></div><div></div><div></div></div>	L'area per i pedoni rispetta le dimensioni minime consentite di 90 cm?	Il marciapiede rispetta le dimensioni minime consentite dalla normativa ma sono presenti ostacoli che ne diminuiscono la larghezza o impediscono la mobilità.
<div><div></div><div></div><div></div></div>	L'area per i pedoni è separata tramite dei dislivelli dallo spazio carrabile ed essi sono inferiori a 2,5 cm o presentano degli scivoli che permettono l'accesso anche a persone in sedia a rotelle?	Sono presenti dislivelli superiori ai 2,5 cm serviti da scivoli in prossimità di attraversamenti.
<div><div></div><div></div><div></div></div>	La pavimentazione del marciapiede risulta in buono stato?	La pavimentazione risulta in condizioni discrete, e la pendenza trasversale supera il 2%.
<div><div></div><div></div><div></div></div>	Sono presenti strisce pedonali ben visibili e servite da scivolo per collegarsi con il marciapiede?	Non sono presenti strisce pedonali comunque non necessarie in questo tratto.

Intervento	Priorità			Costo medio ponderato
	Alta	Media	Bassa	
Realizzazione scivoli in prossimità dei dislivelli		×		
Riposizionamento pluviali		×		
Riposizionamento pali della luce		×		
Riposizionamento pali della segnaletica		×

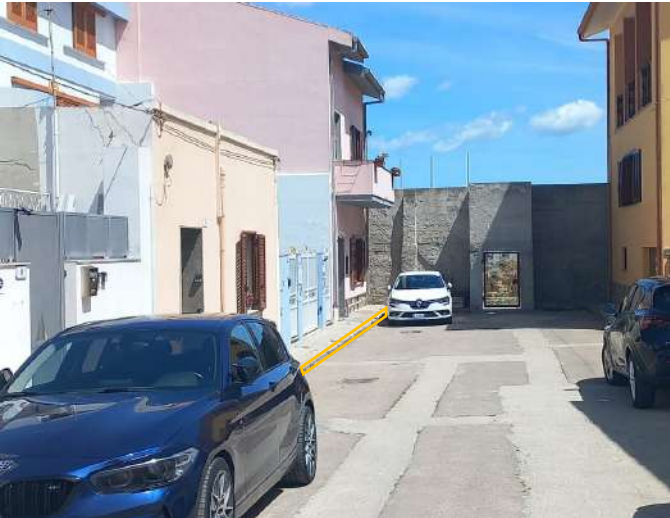
Tipologia tratto: Area pedonale  
Lunghezza tratto: 115 m  
Luoghi di interesse: /  
Attraversamenti pedonali: /  
Fermate autobus: /

<div><div></div><div></div><div></div></div>	L'area per i pedoni rispetta le dimensioni minime consentite di 90 cm?	Il marciapiede rispetta le dimensioni minime consentite dalla normativa ma sono presenti ostacoli che ne impediscono la percorribilità per persone con disabilità motorie.
<div><div></div><div></div><div></div></div>	L'area per i pedoni è separata tramite dei dislivelli dallo spazio carrabile ed essi sono inferiori a 2,5 cm o presentano degli scivoli che permettono l'accesso anche a persone in sedia a rotelle?	Sono presenti dislivelli superiori ai 2,5 cm non serviti da scivoli in prossimità di attraversamenti.
<div><div></div><div></div><div></div></div>	La pavimentazione del marciapiede risulta in buono stato?	La pavimentazione risulta in buono stato, ma la pendenza trasversale supera il 2%.
<div><div></div><div></div><div></div></div>	Sono presenti strisce pedonali ben visibili e servite da scivolo per collegarsi con il marciapiede?	Non sono presenti strisce pedonali comunque non necessarie in questo tratto.

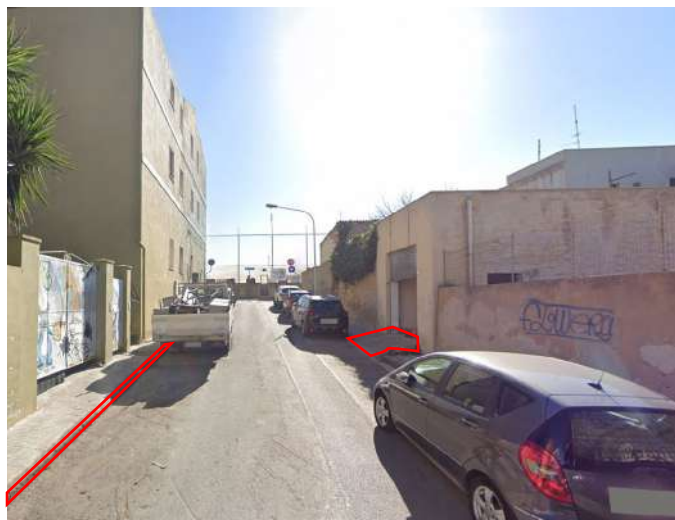
L'area per i pedoni rispetta le dimensioni minime consentite di 90 cm?	Il marciapiede rispetta le dimensioni minime consentite dalla normativa, ma va a restringersi alla fine del tratto; inoltre sono presenti ostacoli che ne diminuiscono la larghezza.
	L'area per i pedoni è separata tramite dei dislivelli dallo spazio carrabile ed essi sono inferiori a 2,5 cm o presentano degli scivoli che permettono l'accesso anche a persone in sedia a rotelle?	Sono presenti dislivelli superiori ai 2,5 cm non serviti da scivoli in prossimità di attraversamenti.
	La pavimentazione del marciapiede risulta in buono stato?	La pavimentazione risulta in buono stato, ma la pendenza trasversale supera il 2%.
	Sono presenti strisce pedonali ben visibili e servite da scivolo per collegarsi con il marciapiede?	Non sono presenti strisce pedonali comunque non necessarie in questo tratto.

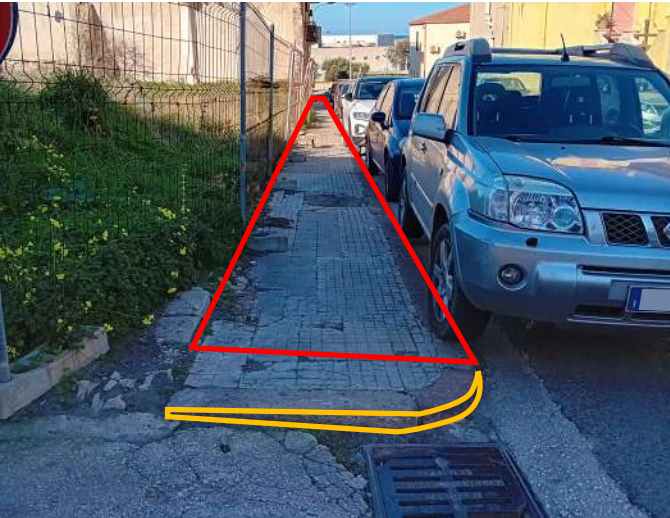
Tipologia tratto: Area pedonale  
Lunghezza tratto: 115 m  
Luoghi di interesse: /  
Attraversamenti pedonali: /  
Fermate autobus: /

<div><div></div><div></div><div></div></div>	L'area per i pedoni rispetta le dimensioni minime consentite di 90 cm?	Il marciapiede rispetta le dimensioni minime, ma a metà del tratto la pendenza è superiore all'8% e sono presenti delle gradonate che non consentono di percorrere l'intero tratto a persone con disabilità motorie.
<div><div></div><div></div><div></div></div>	L'area per i pedoni è separata tramite dei dislivelli dallo spazio carrabile ed essi sono inferiori a 2,5 cm o presentano degli scivoli che permettono l'accesso anche a persone in sedia a rotelle?	Sono presenti dislivelli superiori ai 2,5 cm lungo il marciapiede, ma non sono presenti scivoli o le pendenze sono superiori all'8%
<div><div></div><div></div><div></div></div>	La pavimentazione del marciapiede risulta in buono stato?	La pavimentazione presenta fenomeni di degrado, e la pendenza trasversale supera il 2%.
<div><div></div><div></div><div></div></div>	Sono presenti strisce pedonali ben visibili e servite da scivolo per collegarsi con il marciapiede?	Non sono presenti strisce pedonali comunque non necessarie in questo tratto.

Intervento	Priorità			Costo medio ponderato
	Alta	Media	Bassa	
Realizzazione di scivoli in prossimità dei dislivelli			×	
Rifacimento della pavimentazione			×

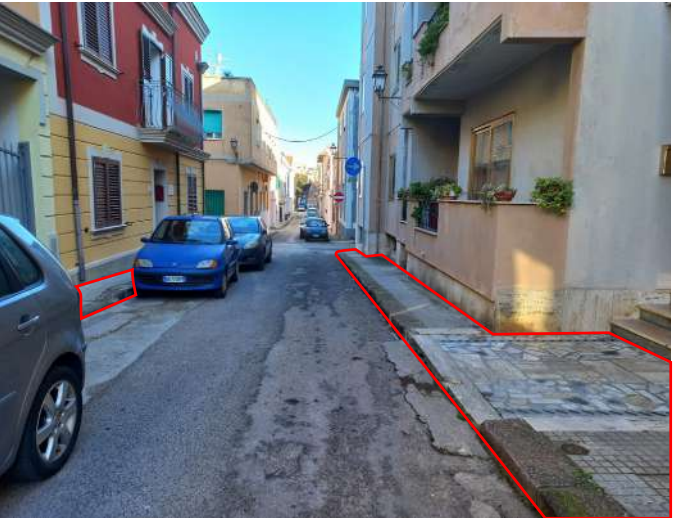
Tipologia tratto: Area pedonale

Lunghezza tratto: 105 m

<div><div></div><div></div><div></div></div>	L'area per i pedoni rispetta le dimensioni minime consentite di 90 cm?	La larghezza del marciapiede non rispetta le dimensioni minime.
<div><div></div><div></div><div></div></div>	L'area per i pedoni è separata tramite dei dislivelli dallo spazio carrabile ed essi sono inferiori a 2,5 cm o presentano degli scivoli che permettono l'accesso anche a persone in sedia a rotelle?	Sono presenti dislivelli superiori ai 2,5 cm non serviti da scivoli lungo il marciapiede e in prossimità di attraversamenti.
<div><div></div><div></div><div></div></div>	La pavimentazione del marciapiede risulta in buono stato?	La pavimentazione risulta in buono stato.
<div><div></div><div></div><div></div></div>	Sono presenti strisce pedonali ben visibili e servite da scivolo per collegarsi con il marciapiede?	Non sono presenti strisce pedonali comunque non necessarie in questo tratto.

Intervento	Priorità			Costo medio ponderato
	Alta	Media	Bassa	
Allargamento del marciapiede			✗	
Realizzazione di scivoli in prossimità dei dislivelli			✗

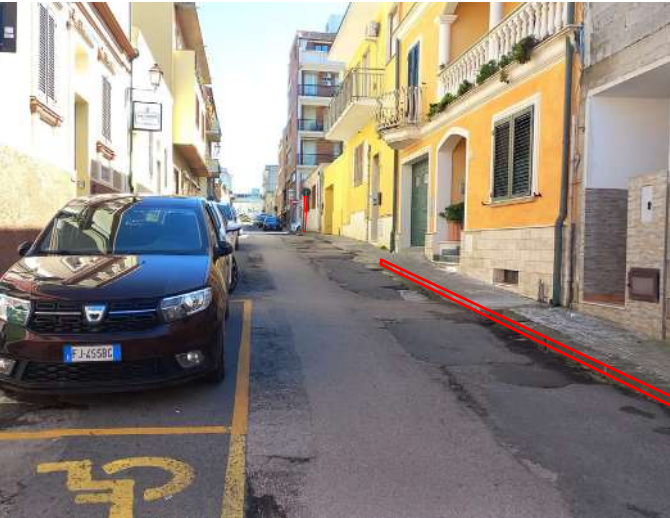
**Tipologia tratto:** Area pedonale

**Lunghezza tratto:** 200 m

<div><div></div><div></div><div></div></div>	L'area per i pedoni rispetta le dimensioni minime consentite di 90 cm?	Il marciapiede non rispetta le dimensioni minime consentite dalla normativa e/o sono presenti ostacoli che ne impediscono la percorribilità per persone con disabilità motorie.
<div><div></div><div></div><div></div></div>	L'area per i pedoni è separata tramite dei dislivelli dallo spazio carrabile ed essi sono inferiori a 2,5 cm o presentano degli scivoli che permettono l'accesso anche a persone in sedia a rotelle?	Sono presenti dislivelli superiori ai 2,5 cm non serviti da scivoli in prossimità di attraversamenti.
<div><div></div><div></div><div></div></div>	La pavimentazione del marciapiede risulta in buono stato?	La pavimentazione risulta in buono stato, ma la pendenza trasversale supera il 2%.
<div><div></div><div></div><div></div></div>	Sono presenti strisce pedonali ben visibili e servite da scivolo per collegarsi con il marciapiede?	Non sono presenti strisce pedonali comunque non necessarie in questo tratto.

Intervento	Priorità			Costo medio ponderato
	Alta	Media	Bassa	
Allargamento del marciapiede		×		
Realizzazione di scivoli in prossimità dei dislivelli		×		
Riposizionamento pluviali		×		
Riposizionamento pali della luce		×

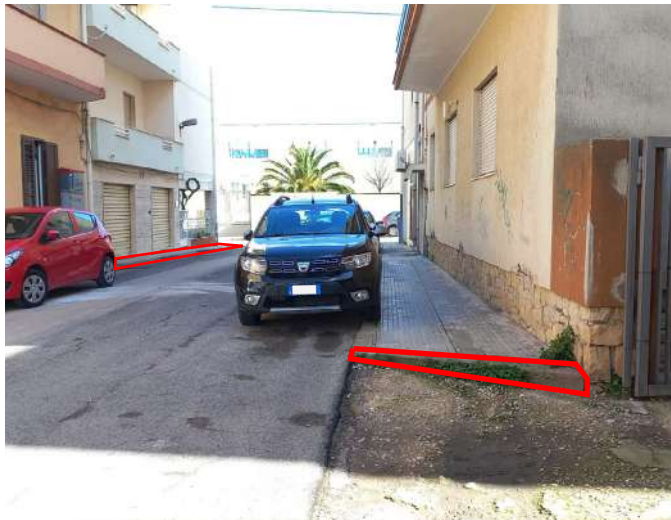
Tipologia tratto: Area pedonale

Lunghezza tratto: 121 m

L'area per i pedoni rispetta le dimensioni minime consentite di 90 cm?	A sinistra, la larghezza del marciapiede non rispetta le dimensioni minime; a destra sono presenti ostacoli che riducono lo spazio utile per il pedone.

L'area per i pedoni è separata tramite dei dislivelli dallo spazio carrabile ed essi sono inferiori a 2,5 cm o presentano degli scivoli che permettono l'accesso anche a persone in sedia a rotelle?	Sono presenti dislivelli superiori ai 2,5 cm non serviti da scivoli lungo il marciapiede e in prossimità di attraversamenti.

La pavimentazione del marciapiede risulta in buono stato?	La pavimentazione risulta in buono stato, ma la pendenza trasversale è spesso > 2%.

Sono presenti strisce pedonali ben visibili e servite da scivolo per collegarsi con il marciapiede?	Non sono presenti strisce pedonali comunque non necessarie in questo tratto.

Intervento	Priorità			Costo medio ponderato
	Alta	Media	Bassa	
Realizzazione di scivoli in prossimità dei dislivelli			×	
Riposizionamento pluviali			×

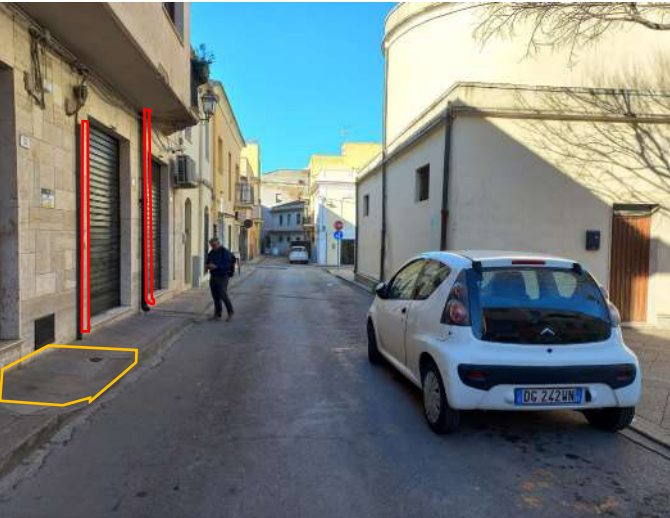
Tipologia tratto: Area pedonale  
Lunghezza tratto: 140 m  
Luoghi di interesse: /  
Attraversamenti pedonali: /  
Fermate autobus: /

<div><div></div><div></div><div></div></div>	L'area per i pedoni rispetta le dimensioni minime consentite di 90 cm?	La larghezza del marciapiede non rispetta le dimensioni minime e/o sono presenti ostacoli che ne impediscono la percorribilità per persone con disabilità motorie.
<div><div></div><div></div><div></div></div>	L'area per i pedoni è separata tramite dei dislivelli dallo spazio carrabile ed essi sono inferiori a 2,5 cm o presentano degli scivoli che permettono l'accesso anche a persone in sedia a rotelle?	Sono presenti dislivelli superiori ai 2,5 cm lungo il marciapiede non sempre serviti da scivoli.
<div><div></div><div></div><div></div></div>	La pavimentazione del marciapiede risulta in buono stato?	La pavimentazione risulta in buono stato.
<div><div></div><div></div><div></div></div>	Sono presenti strisce pedonali ben visibili e servite da scivolo per collegarsi con il marciapiede?	Non sono presenti strisce pedonali comunque non necessarie in questo tratto.

Intervento	Priorità			Costo medio ponderato
	Alta	Media	Bassa	
Realizzazione di rampe e/o scivoli a norma		×		
Allargamento del marciapiede		×		
Riposizionamento pluviali		×		
Riposizionamento pali della segnaletica		×

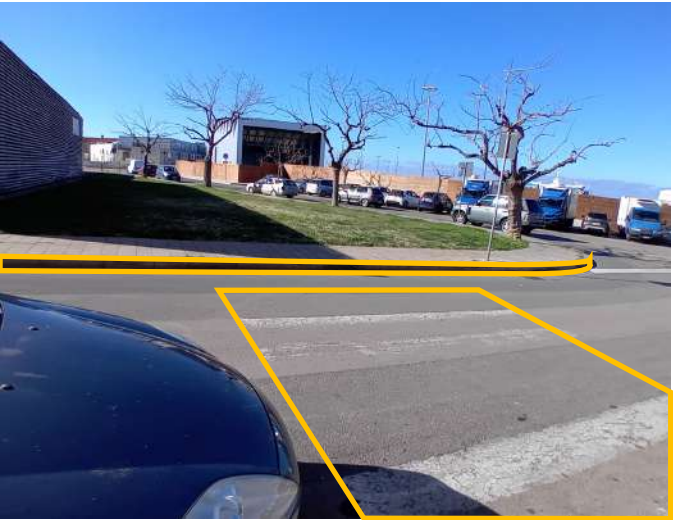
Tipologia tratto: Area pedonale  
Lunghezza tratto: 115 m  
Luoghi di interesse: Museo del Porto  
Attraversamenti pedonali: 1  
Fermate autobus: /

<div><div></div><div></div><div></div></div>	L'area per i pedoni rispetta le dimensioni minime consentite di 90 cm?	Il marciapiede rispetta le dimensioni minime, ma sono presenti degli ostacoli che ne diminuiscono la larghezza.
<div><div></div><div></div><div></div></div>	L'area per i pedoni è separata tramite dei dislivelli dallo spazio carrabile ed essi sono inferiori a 2,5 cm o presentano degli scivoli che permettono l'accesso anche a persone in sedia a rotelle?	Sono presenti dislivelli superiori ai 2,5 cm non sempre serviti da scivoli in prossimità di attraversamenti.
<div><div></div><div></div><div></div></div>	La pavimentazione del marciapiede risulta in buono stato?	La pavimentazione risulta in buono stato.
<div><div></div><div></div><div></div></div>	Sono presenti strisce pedonali ben visibili e servite da scivolo per collegarsi con il marciapiede?	Le strisce pedonali sono poco visibili e servite da scivolo su un solo lato della strada.

Intervento	Priorità			Costo medio ponderato
	Alta	Media	Bassa	
Intervento n° 5 - Adeguamento del dislivello superiore ai 2,5 cm tra strada e marciapiede	✕			€ 1.469,94 x 2 dislivelli
Intervento 7 - Pali per la segnaletica	✕			€ 436,07
Intervento 14 a - Attraversamento pedonale	✕			€ 1.104,96
TOTALE				€ 4.480,91

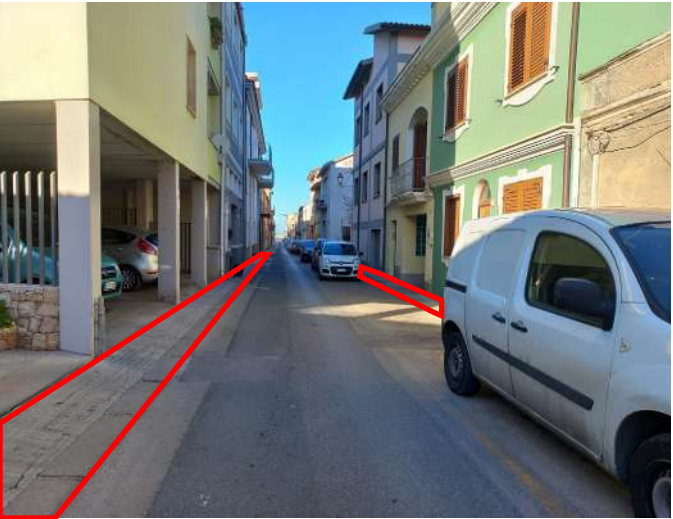
Tipologia tratto: Area pedonale  
Lunghezza tratto: 235 m  
Luoghi di interesse: Assessorato all’Ambiente  
Attraversamenti pedonali: /  
Fermate autobus: /

<div><div></div><div></div><div></div></div>	L’area per i pedoni rispetta le dimensioni minime consentite di 90 cm?	La larghezza del marciapiede non rispetta le dimensioni minime.
<div><div></div><div></div><div></div></div>	L’area per i pedoni è separata tramite dei dislivelli dallo spazio carrabile ed essi sono inferiori a 2,5 cm o presentano degli scivoli che permettono l’accesso anche a persone in sedia a rotelle?	Sono presenti dislivelli superiori ai 2,5 cm non sempre serviti da scivoli lungo il marciapiede e in prossimità di attraversamenti.
<div><div></div><div></div><div></div></div>	La pavimentazione del marciapiede risulta in buono stato?	La pavimentazione risulta in buono stato, ma la pendenza trasvrsale spesso supera il 2%.
<div><div></div><div></div><div></div></div>	Sono presenti strisce pedonali ben visibili e servite da scivolo per collegarsi con il marciapiede?	Non sono presenti strisce pedonali comunque non necessarie in questo tratto.

Intervento	Priorità			Costo medio ponderato
	Alta	Media	Bassa	
Allargamento del marciapiede		×		
Realizzazione di scivoli in prossimità dei dislivelli		×

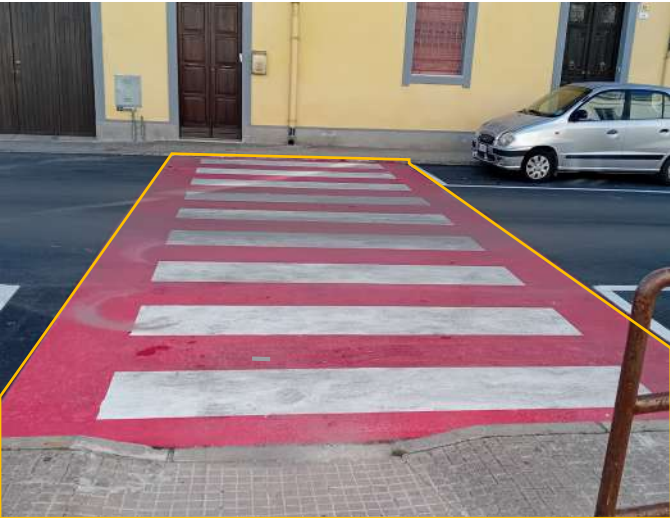
Tipologia tratto: Area pedonale

Lunghezza tratto: 260 m

<div> <div></div> <div></div> <div></div> <div></div> </div>	L'area per i pedoni rispetta le dimensioni minime consentite di 90 cm?	Il marciapiede rispetta le dimensioni minime.
<div> <div></div> <div></div> <div></div> <div></div> </div>	L'area per i pedoni è separata tramite dei dislivelli dallo spazio carrabile ed essi sono inferiori a 2,5 cm o presentano degli scivoli che permettono l'accesso anche a persone in sedia a rotelle?	Sono presenti dislivelli superiori ai 2,5 cm non sempre serviti da scivoli in prossimità di attraversamenti.
<div> <div></div> <div></div> <div></div> <div></div> </div>	La pavimentazione del marciapiede risulta in buono stato?	La pavimentazione risulta in buono stato.
<div> <div></div> <div></div> <div></div> <div></div> </div>	Sono presenti strisce pedonali ben visibili e servite da scivolo per collegarsi con il marciapiede?	Le strisce pedonali sono visibili ma servite da scivoli inadeguati o non serviti da scivoli.

Intervento	Priorità			Costo medio ponderato
	Alta	Media	Bassa	
Intervento n° 5 - Adeguamento del dislivello superiore ai 2,5 cm tra strada e marciapiede				€ 1.469,94 x 4 dislivelli
TOTALE				€ 5.879,76

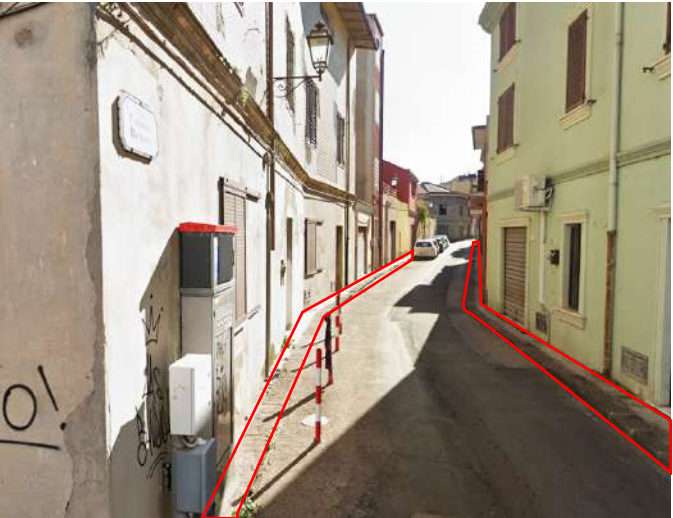
Tipologia tratto: Area pedonale  
Lunghezza tratto: 130 m  
Luoghi di interesse: /  
Attraversamenti pedonali: /  
Fermate autobus: /

<div><div></div><div></div><div></div></div>	L'area per i pedoni rispetta le dimensioni minime consentite di 90 cm?	La larghezza del marciapiede non rispetta le dimensioni minime.
<div><div></div><div></div><div></div></div>	L'area per i pedoni è separata tramite dei dislivelli dallo spazio carrabile ed essi sono inferiori a 2,5 cm o presentano degli scivoli che permettono l'accesso anche a persone in sedia a rotelle?	Sono presenti dislivelli superiori ai 2,5 cm non serviti da scivoli lungo il marciapiede e in prossimità di attraversamenti.
<div><div></div><div></div><div></div></div>	La pavimentazione del marciapiede risulta in buono stato?	La pavimentazione risulta in buono stato.
<div><div></div><div></div><div></div></div>	Sono presenti strisce pedonali ben visibili e servite da scivolo per collegarsi con il marciapiede?	Non sono presenti strisce pedonali comunque non necessarie in questo tratto.

Intervento	Priorità			Costo medio ponderato
	Alta	Media	Bassa	
Allargamento del marciapiede			×	
Realizzazione di scivoli in prossimità dei dislivelli			×

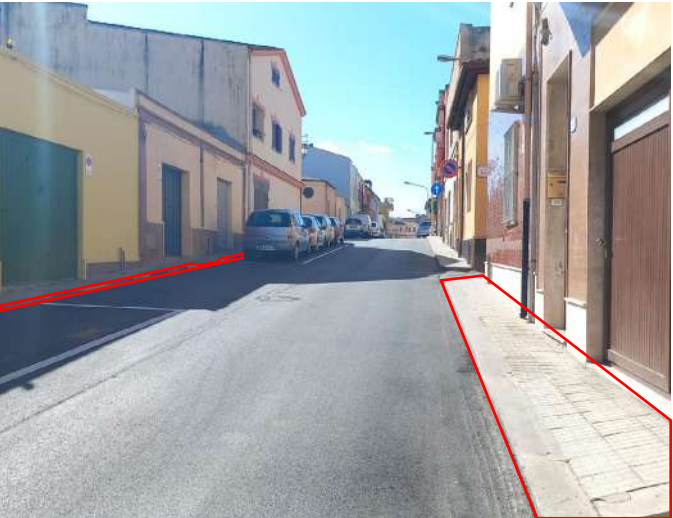
Tipologia tratto: Area pedonale  
Lunghezza tratto: 75 m  
Luoghi di interesse: /  
Attraversamenti pedonali: /  
Fermate autobus: /

<div><div></div><div></div><div></div></div>	L'area per i pedoni rispetta le dimensioni minime consentite di 90 cm?	Il marciapiede non rispetta le dimensioni minime per quasi l'intero tratto.
<div><div></div><div></div><div></div></div>	L'area per i pedoni è separata tramite dei dislivelli dallo spazio carrabile ed essi sono inferiori a 2,5 cm o presentano degli scivoli che permettono l'accesso anche a persone in sedia a rotelle?	Sono presenti dislivelli superiori ai 2,5 cm non serviti da scivoli in prossimità di attraversamenti.
<div><div></div><div></div><div></div></div>	La pavimentazione del marciapiede risulta in buono stato?	La pavimentazione risulta in buono stato.
<div><div></div><div></div><div></div></div>	Sono presenti strisce pedonali ben visibili e servite da scivolo per collegarsi con il marciapiede?	Le strisce pedonali sono assenti ma non sono necessarie in questo tratto.

Intervento	Priorità			Costo medio ponderato
	Alta	Media	Bassa	
Allargamento del marciapiede			×	
Realizzazione di scivoli in prossimità dei dislivelli			×
