# PEBA Piano Eliminazione Barriere Architettoniche

PIANO DEFINITIVO  
Schede di analisi del quadro urbano

Quadro Urbano

Committente:  
Comune di  
Porto Torres

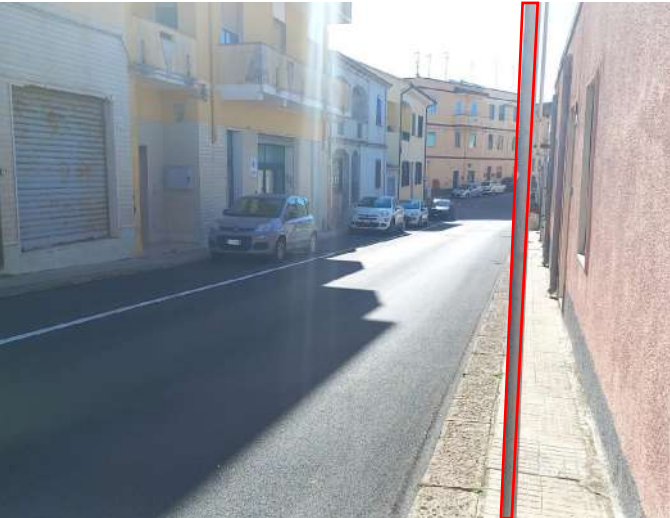
Tipologia tratto: Area pedonale  
Lunghezza tratto: 140 m  
Luoghi di interesse: /  
Attraversamenti pedonali: /  
Fermate autobus: /

<div><div></div><div></div><div></div></div>	L'area per i pedoni rispetta le dimensioni minime consentite di 90 cm?	La strada rispetta le dimensioni minime, ma in alcuni tratti sono presenti degli ostacoli che ne impediscono la percorribilità.
<div><div></div><div></div><div></div></div>	L'area per i pedoni è separata tramite dei dislivelli dallo spazio carrabile ed essi sono inferiori a 2,5 cm o presentano degli scivoli che permettono l'accesso anche a persone in sedia a rotelle?	Sono presenti dislivelli superiori ai 2,5 cm serviti da scivoli inadeguati lungo il marciapiede e in prossimità di attraversamenti.
<div><div></div><div></div><div></div></div>	La pavimentazione del marciapiede risulta in buono stato?	La pavimentazione risulta in buono stato.
<div><div></div><div></div><div></div></div>	Sono presenti strisce pedonali ben visibili e servite da scivolo per collegarsi con il marciapiede?	Non sono presenti strisce pedonali comunque non necessarie in questo tratto.

Intervento	Priorità			Costo medio ponderato
	Alta	Media	Bassa	
Realizzazione di scivoli in prossimità dei dislivelli			×	
Riposizionamento pluviali			×	
Riposizionamento pali della segnaletica			×

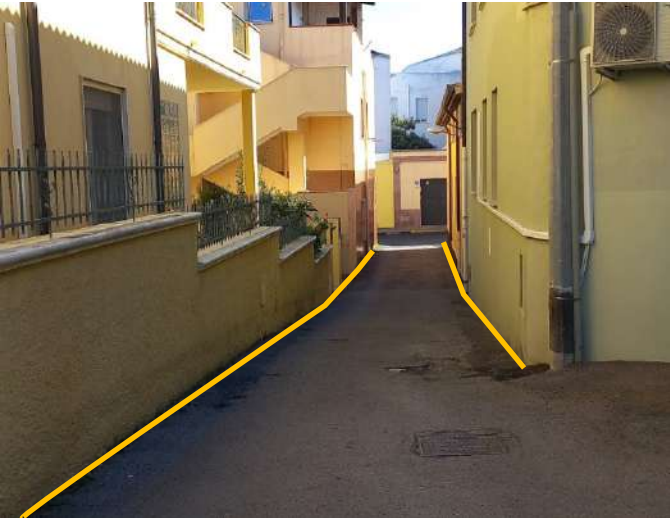
Tipologia tratto: Area pedonale  
Lunghezza tratto: 60 m  
Luoghi di interesse: /  
Attraversamenti pedonali: /  
Fermate autobus: /

<div><div></div><div></div><div></div></div>	L'area per i pedoni rispetta le dimensioni minime consentite di 90 cm?	Questo tratto non presenta marciapiedi.
<div><div></div><div></div><div></div></div>	L'area per i pedoni è separata tramite dei dislivelli dallo spazio carrabile ed essi sono inferiori a 2,5 cm o presentano degli scivoli che permettono l'accesso anche a persone in sedia a rotelle?	Non sono presenti dislivelli in quanto non è presente il marciapiede.
<div><div></div><div></div><div></div></div>	La pavimentazione del marciapiede risulta in buono stato?	La pavimentazione risulta in buono stato.
<div><div></div><div></div><div></div></div>	Sono presenti strisce pedonali ben visibili e servite da scivolo per collegarsi con il marciapiede?	Le strisce pedonali sono assenti ma non sono necessarie in questo tratto.

Intervento	Priorità			Costo medio ponderato
	Alta	Media	Bassa	
Realizzazione di un marciapiede			×

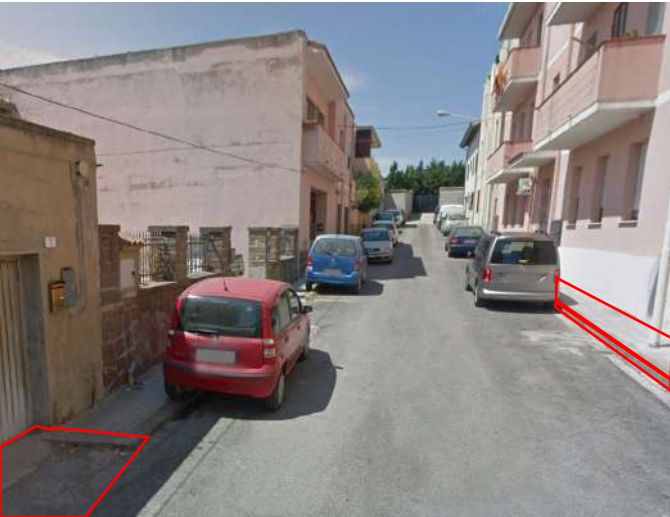
Tipologia tratto: Area pedonale  
Lunghezza tratto: 75 m  
Luoghi di interesse: /  
Attraversamenti pedonali: /  
Fermate autobus: /

<div><div></div><div></div><div></div></div>	L'area per i pedoni rispetta le dimensioni minime consentite di 90 cm?	L'area pedonale non rispetta le dimensioni minime previste dalla normativa.
<div><div></div><div></div><div></div></div>	L'area per i pedoni è separata tramite dei dislivelli dallo spazio carrabile ed essi sono inferiori a 2,5 cm o presentano degli scivoli che permettono l'accesso anche a persone in sedia a rotelle?	Sono presenti dislivelli superiori ai 2,5 cm non sempre serviti da scivoli lungo il marciapiede e in prossimità di attraversamenti.
<div><div></div><div></div><div></div></div>	La pavimentazione del marciapiede risulta in buono stato?	La pavimentazione risulta in condizioni discrete.
<div><div></div><div></div><div></div></div>	Sono presenti strisce pedonali ben visibili e servite da scivolo per collegarsi con il marciapiede?	Non sono presenti strisce pedonali comunque non necessarie in questo tratto.

Intervento	Priorità			Costo medio ponderato
	Alta	Media	Bassa	
Allargamento del marciapiede			×	
Eliminazione dei dislivelli			×

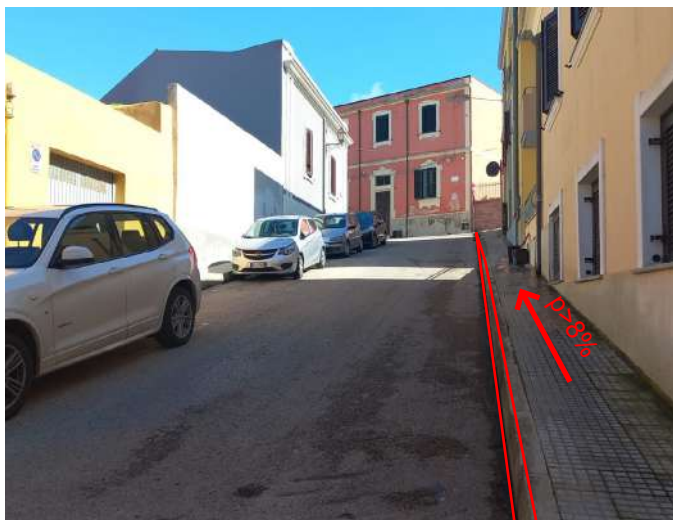
**Tipologia tratto:** Area pedonale

**Lunghezza tratto:** 85 m

L'area per i pedoni rispetta le dimensioni minime consentite di 90 cm?	Le dimensioni minime sono rispettate soltanto nel primo tratto a destra, altrimenti il marciapiede è < 90 cm o sono presenti ostacoli che diminuiscono la sua larghezza.
	L'area per i pedoni è separata tramite dei dislivelli dallo spazio carrabile ed essi sono inferiori a 2,5 cm o presentano degli scivoli che permettono l'accesso anche a persone in sedia a rotelle?	Sono presenti dislivelli superiori a 2,5 cm non sempre serviti da scivoli.
	La pavimentazione del marciapiede risulta in buono stato?	La pavimentazione risulta in buono stato, ma la pendenza longitudinale supera l'8% nel primo isolato.
	Sono presenti strisce pedonali ben visibili e servite da scivolo per collegarsi con il marciapiede?	Le strisce pedonali sono assenti ma non sono necessarie in questo tratto.

Intervento	Priorità			Costo medio ponderato
	Alta	Media	Bassa	
Intervento 12 - Allargamento del marciapiede	×			€ 240,70 x 70 m
Intervento n° 5 - Adeguamento del dislivello superiore ai 2,5 cm tra strada e marciapiede	×			€ 1.469,94 x 5 dislivelli
Intervento 1 - Dislivello per passo carrabile	×			€ 1.469,94
TOTALE				<b>€ 32.668,64</b>

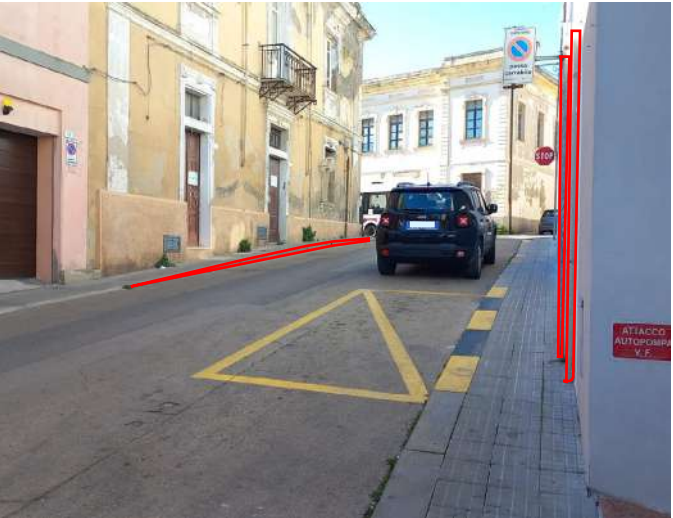
Tipologia tratto: Area pedonale

Lunghezza tratto: 155 m

<div><div></div><div></div><div></div></div>	L'area per i pedoni rispetta le dimensioni minime consentite di 90 cm?	Il marciapiede rispetta le dimensioni minime previste dalla normativa, ma sono presenti ostacoli che diminuiscono lo spazio utile per i pedoni.
<div><div></div><div></div><div></div></div>	L'area per i pedoni è separata tramite dei dislivelli dallo spazio carrabile ed essi sono inferiori a 2,5 cm o presentano degli scivoli che permettono l'accesso anche a persone in sedia a rotelle?	Sono presenti dislivelli superiori ai 2,5 cm non serviti da scivoli lungo il marciapiede e in prossimità di attraversamenti.
<div><div></div><div></div><div></div></div>	La pavimentazione del marciapiede risulta in buono stato?	La pavimentazione risulta in buone condizioni.
<div><div></div><div></div><div></div></div>	Sono presenti strisce pedonali ben visibili e servite da scivolo per collegarsi con il marciapiede?	Non sono presenti strisce pedonali comunque non necessarie in questo tratto.

Intervento	Priorità			Costo medio ponderato
	Alta	Media	Bassa	
Riposizionamento pluviali		×		
Riposizionamento pali della segnaletica		×		
Realizzazione di scivoli in prossimità dei dislivelli		×

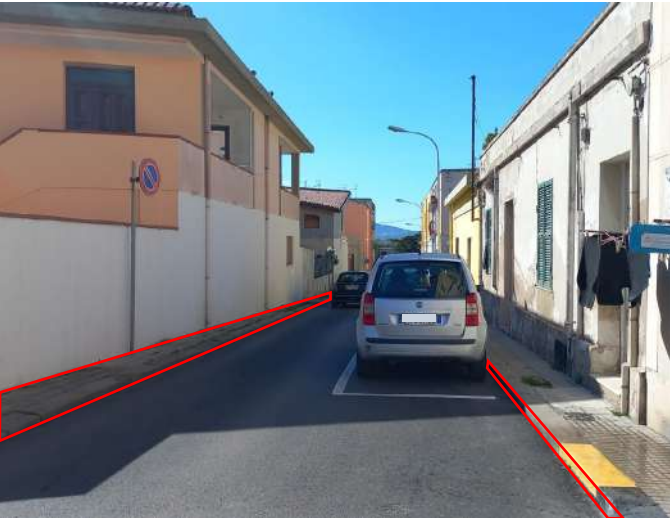
Tipologia tratto: Area pedonale

Lunghezza tratto: 110 m

<div> <div></div> <div></div> <div></div> </div>	L'area per i pedoni rispetta le dimensioni minime consentite di 90 cm?	Il marciapiede non rispetta le dimensioni minime previste dalla normativa oppure sono presenti ostacoli che diminuiscono lo spazio utile per i pedoni.
<div> <div></div> <div></div> <div></div> </div>	L'area per i pedoni è separata tramite dei dislivelli dallo spazio carrabile ed essi sono inferiori a 2,5 cm o presentano degli scivoli che permettono l'accesso anche a persone in sedia a rotelle?	Sono presenti dislivelli superiori ai 2,5 cm non serviti da scivoli lungo il marciapiede e in prossimità di attraversamenti.
<div> <div></div> <div></div> <div></div> </div>	La pavimentazione del marciapiede risulta in buono stato?	La pavimentazione risulta in buono stato, ma la pendenza trasversale spesso supera il 2%.
<div> <div></div> <div></div> <div></div> </div>	Sono presenti strisce pedonali ben visibili e servite da scivolo per collegarsi con il marciapiede?	Le strisce pedonali sono assenti ma non sono necessarie in questo tratto.

Intervento	Priorità			Costo medio ponderato
	Alta	Media	Bassa	
Allargamento del marciapiede		×		
Realizzazione di scivoli in prossimità dei dislivelli		×		
Riposizionamento pluviali		×		
Riposizionamento pali della segnaletica		×

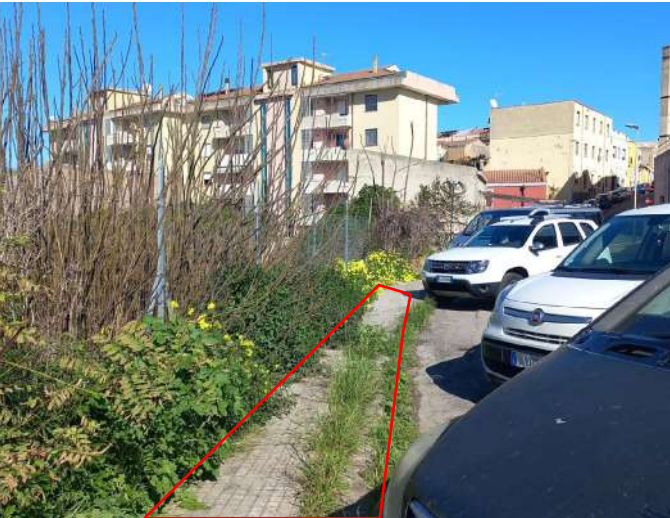
Tipologia tratto: Area pedonale  
Lunghezza tratto: 70 m  
Luoghi di interesse: /  
Attraversamenti pedonali: /  
Fermate autobus: /

<div><div></div><div></div><div></div></div>	L'area per i pedoni rispetta le dimensioni minime consentite di 90 cm?	Il marciapiede rispetta le dimensioni minime previste dalla normativa, tranne in una porzione sul lato destro.
<div><div></div><div></div><div></div></div>	L'area per i pedoni è separata tramite dei dislivelli dallo spazio carrabile ed essi sono inferiori a 2,5 cm o presentano degli scivoli che permettono l'accesso anche a persone in sedia a rotelle?	Sono presenti dislivelli superiori ai 2,5 cm non serviti da scivoli lungo il marciapiede e in prossimità di attraversamenti.
<div><div></div><div></div><div></div></div>	La pavimentazione del marciapiede risulta in buono stato?	La pavimentazione risulta in condizioni pessime e spesso la pendenza trasversale è > 2%.
<div><div></div><div></div><div></div></div>	Sono presenti strisce pedonali ben visibili e servite da scivolo per collegarsi con il marciapiede?	Non sono presenti strisce pedonali comunque non necessarie in questo tratto.

Intervento	Priorità			Costo medio ponderato
	Alta	Media	Bassa	
Allargamento del marciapiede			×	
Realizzazione di scivoli in prossimità dei dislivelli			×

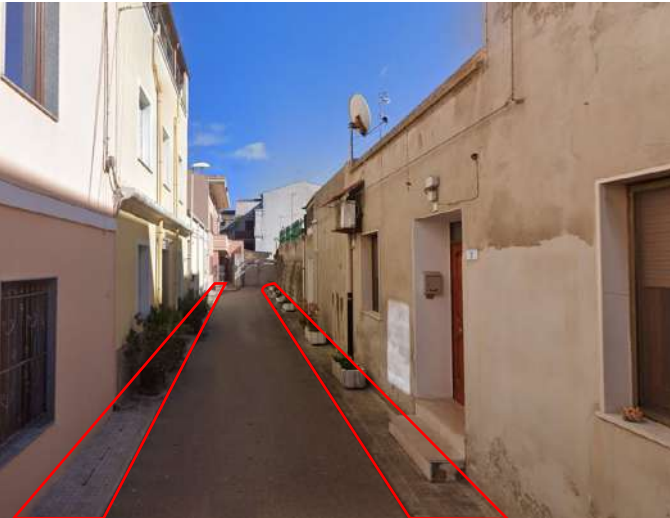
Tipologia tratto: Area pedonale  
Lunghezza tratto: 30 m  
Luoghi di interesse: /  
Attraversamenti pedonali: /  
Fermate autobus: /

<div><div></div><div></div><div></div></div>	L'area per i pedoni rispetta le dimensioni minime consentite di 90 cm?	Il marciapiede non rispetta le dimensioni minime previste dalla normativa.
<div><div></div><div></div><div></div></div>	L'area per i pedoni è separata tramite dei dislivelli dallo spazio carrabile ed essi sono inferiori a 2,5 cm o presentano degli scivoli che permettono l'accesso anche a persone in sedia a rotelle?	Sono presenti dislivelli superiori ai 2,5 cm non serviti da scivoli lungo il marciapiede e in prossimità di attraversamenti.
<div><div></div><div></div><div></div></div>	La pavimentazione del marciapiede risulta in buono stato?	La pavimentazione risulta in buono stato.
<div><div></div><div></div><div></div></div>	Sono presenti strisce pedonali ben visibili e servite da scivolo per collegarsi con il marciapiede?	Le strisce pedonali sono assenti ma non sono necessarie in questo tratto.

Intervento	Priorità			Costo medio ponderato
	Alta	Media	Bassa	
Allargamento del marciapiede			×	
Realizzazione di scivoli in prossimità dei dislivelli			×

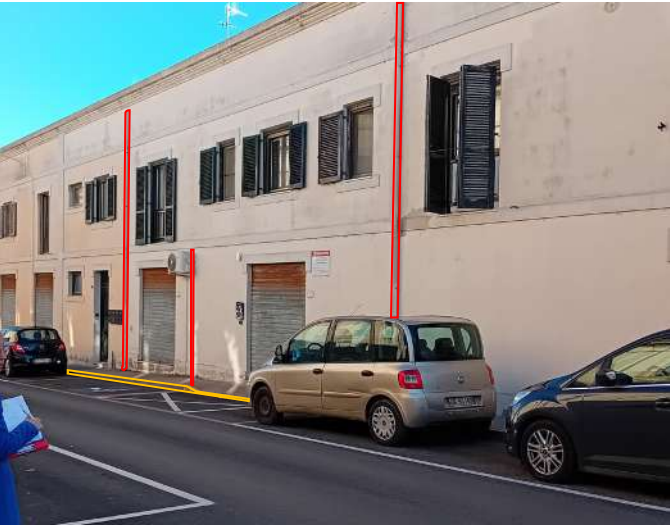
Tipologia tratto: Area pedonale

Lunghezza tratto: 175 m

<div><div></div><div></div><div></div></div>	L'area per i pedoni rispetta le dimensioni minime consentite di 90 cm?	Il marciapiede presenta le dimensioni minime previste dalla normativa, ma sono presenti ostacoli che diminuiscono lo spazio utile per il pedone
<div><div></div><div></div><div></div></div>	L'area per i pedoni è separata tramite dei dislivelli dallo spazio carrabile ed essi sono inferiori a 2,5 cm o presentano degli scivoli che permettono l'accesso anche a persone in sedia a rotelle?	Sono presenti dislivelli superiori ai 2,5 cm non sempre serviti da scivoli in prossimità di attraversamenti.
<div><div></div><div></div><div></div></div>	La pavimentazione del marciapiede risulta in buono stato?	La pavimentazione risulta in buono stato.
<div><div></div><div></div><div></div></div>	Sono presenti strisce pedonali ben visibili e servite da scivolo per collegarsi con il marciapiede?	Le strisce pedonali sono ben visibili ma non sono servite da scivoli, o essi sono inadeguati.

Intervento	Priorità			Costo medio ponderato
	Alta	Media	Bassa	
Riposizionamento pali della luce		×		
Riposizionamento pali della segnaletica		×		
Realizzazione di scivoli in prossimità dei dislivelli		×

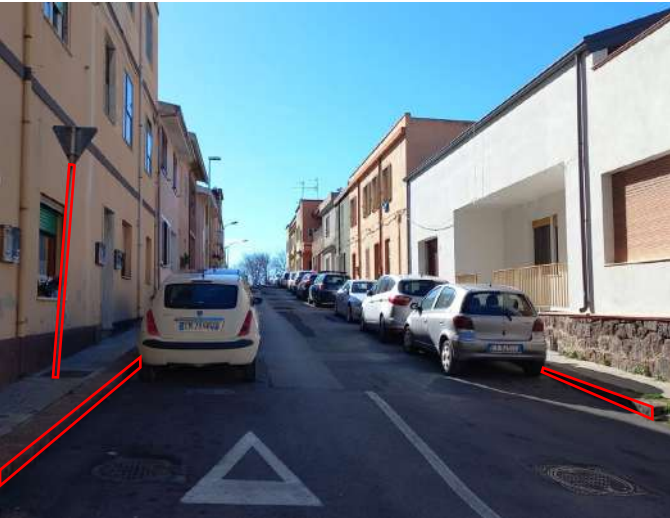
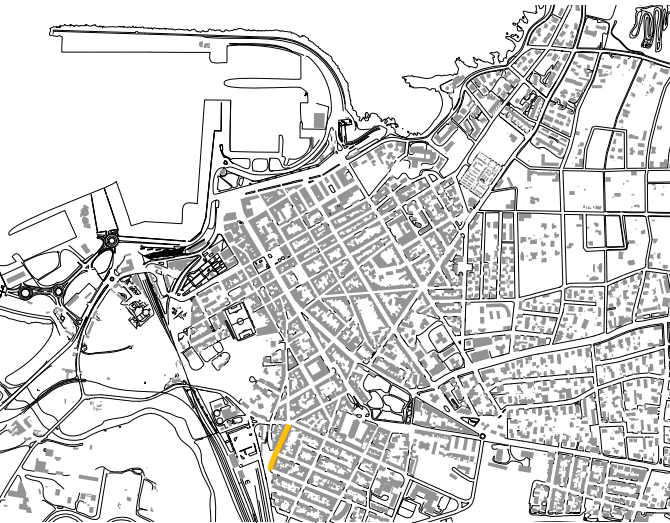
Tipologia tratto: Area pedonale  
Lunghezza tratto: 140 m  
Luoghi di interesse: /  
Attraversamenti pedonali: /  
Fermate autobus: /

<div><div></div><div></div><div></div></div>	L'area per i pedoni rispetta le dimensioni minime consentite di 90 cm?	Il marciapiede rispetta le dimensioni minime previste dalla normativa, ma sono presenti ostacoli che diminuiscono lo spazio utile per il pedone; inoltre nell'ultimo tratto il marciapiede è assente.
<div><div></div><div></div><div></div></div>	L'area per i pedoni è separata tramite dei dislivelli dallo spazio carrabile ed essi sono inferiori a 2,5 cm o presentano degli scivoli che permettono l'accesso anche a persone in sedia a rotelle?	Sono presenti dislivelli superiori ai 2,5 cm non sempre serviti da scivoli in prossimità di attraversamenti.
<div><div></div><div></div><div></div></div>	La pavimentazione del marciapiede risulta in buono stato?	La pavimentazione risulta in buono stato, ma la pendenza trasversale è spesso superiore al 2%.
<div><div></div><div></div><div></div></div>	Sono presenti strisce pedonali ben visibili e servite da scivolo per collegarsi con il marciapiede?	Non sono presenti strisce pedonali comunque non necessarie in questo tratto.

Intervento	Priorità			Costo medio ponderato
	Alta	Media	Bassa	
Riposizionamento pluviali			×	
Riposizionamento pali della segnaletica			×	
Riposizionamento pali della luce			×	
Realizzazione di scivoli in prossimità dei dislivelli			×	
Realizzazione marciapiede nell'ultimo tratto			×

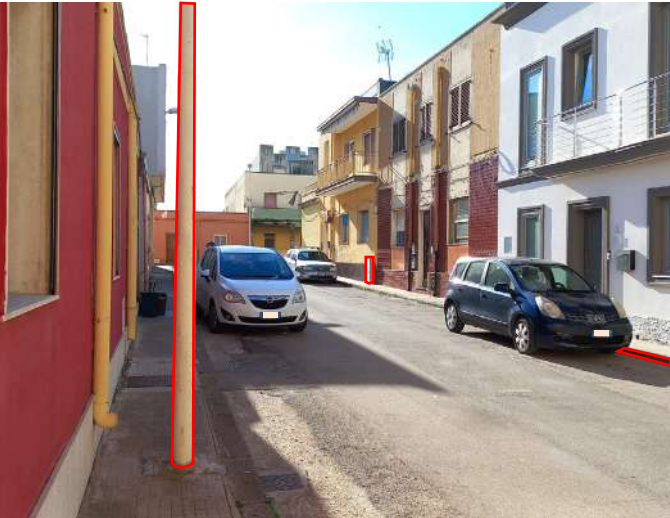
Tipologia tratto: Area pedonale  
Lunghezza tratto: 45 m  
Luoghi di interesse: /  
Attraversamenti pedonali: /  
Fermate autobus: /

<div><div></div><div></div><div></div></div>	L'area per i pedoni rispetta le dimensioni minime consentite di 90 cm?	Il marciapiede rispetta le dimensioni minime, ma sono presenti degli ostacoli che ne diminuiscono la larghezza
<div><div></div><div></div><div></div></div>	L'area per i pedoni è separata tramite dei dislivelli dallo spazio carrabile ed essi sono inferiori a 2,5 cm o presentano degli scivoli che permettono l'accesso anche a persone in sedia a rotelle?	Sono presenti dislivelli superiori ai 2,5 cm lungo il marciapiede o in prossimità di attraversamenti, ma non sono presenti scivoli o presentano una pendenza superiore all'8%
<div><div></div><div></div><div></div></div>	La pavimentazione del marciapiede risulta in buono stato?	La pavimentazione risulta in buono stato.
<div><div></div><div></div><div></div></div>	Sono presenti strisce pedonali ben visibili e servite da scivolo per collegarsi con il marciapiede?	Non sono presenti strisce pedonali comunque non necessarie in questo tratto

Intervento	Priorità			Costo medio ponderato
	Alta	Media	Bassa	
Riposizionamento pali della luce			✗	
Realizzazione di scivoli in prossimità dei dislivelli			✗

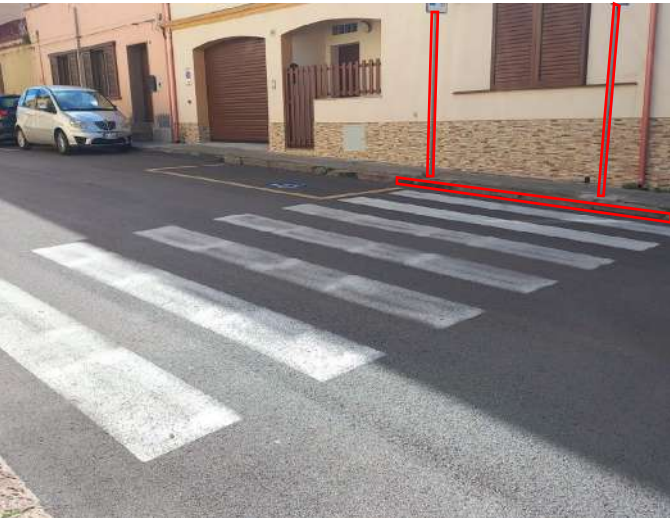
Tipologia tratto: Area pedonale  
Lunghezza tratto: 220 m  
Luoghi di interesse: /  
Attraversamenti pedonali: 1  
Fermate autobus: /

<div><div></div><div></div><div></div></div>	L'area per i pedoni rispetta le dimensioni minime consentite di 90 cm?	Il marciapiede presenta le dimensioni minime previste dalla normativa, ma sono presenti ostacoli che ne impediscono la percorribilità.
<div><div></div><div></div><div></div></div>	L'area per i pedoni è separata tramite dei dislivelli dallo spazio carrabile ed essi sono inferiori a 2,5 cm o presentano degli scivoli che permettono l'accesso anche a persone in sedia a rotelle?	Sono presenti dislivelli superiori ai 2,5 cm lungo il marciapiede o in prossimità di attraversamenti, ma non sono presenti scivoli o presentano una pendenza superiore all'8%
<div><div></div><div></div><div></div></div>	La pavimentazione del marciapiede risulta in buono stato?	La pavimentazione risulta in buono stato.
<div><div></div><div></div><div></div></div>	Sono presenti strisce pedonali ben visibili e servite da scivolo per collegarsi con il marciapiede?	Sono presenti strisce pedonali non servite da scivoli o servite da scivoli non idonei per l'accesso al marciapiede.

Intervento	Priorità			Costo medio ponderato
	Alta	Media	Bassa	
Intervento n° 5 - Adeguamento del dislivello superiore ai 2,5 cm tra strada e marciapiede	✕			€ 1.469,94 x 16 dislivelli
Intervento 1 - Dislivello per passo carrabile	✕			€ 1.469,94 x 2 ostacoli
Intervento 2 - Dislivello per passo carrabile	✕			€ 1.338,89
Intervento 6 - Pali illuminazione	✕			€ 2.135,48 x 4 ostacoli
Intervento 7 - Pali per la segnaletica	✕			€ 436,07 x 6 ostacoli
Intervento 15 - Pluviali	✕			€ 350,14
TOTALE				€ 39.306,29

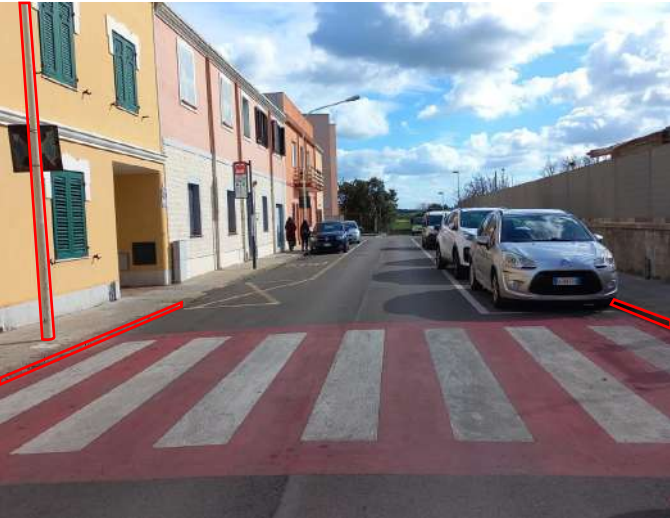
Tipologia tratto: Area pedonale  
Lunghezza tratto: 130 m  
Luoghi di interesse: Scuola elementare Monte Angellu  
Attraversamenti pedonali: 1  
Fermate autobus: 1

<div><div></div><div></div><div></div></div>	L'area per i pedoni rispetta le dimensioni minime consentite di 90 cm?	Il marciapiede presenta le dimensioni minime previste dalla normativa, ma sono presenti ostacoli che ne impediscono la percorribilità.
<div><div></div><div></div><div></div></div>	L'area per i pedoni è separata tramite dei dislivelli dallo spazio carrabile ed essi sono inferiori a 2,5 cm o presentano degli scivoli che permettono l'accesso anche a persone in sedia a rotelle?	Sono presenti dislivelli superiori ai 2,5 cm lungo il marciapiede o in prossimità di attraversamenti, ma non sono presenti scivoli o presentano una pendenza superiore all'8%
<div><div></div><div></div><div></div></div>	La pavimentazione del marciapiede risulta in buono stato?	La pavimentazione risulta in buono stato, ma spesso la pendenza trasversale supera il 2%.
<div><div></div><div></div><div></div></div>	Sono presenti strisce pedonali ben visibili e servite da scivolo per collegarsi con il marciapiede?	Sono presenti strisce pedonali servite da scivoli non idonei per l'accesso al marciapiede.

Intervento	Priorità			Costo medio ponderato
	Alta	Media	Bassa	
Intervento n° 5 - Adeguamento del dislivello superiore ai 2,5 cm tra strada e marciapiede	✕			€ 1.469,94 x 10 dislivelli
Intervento 1 - Dislivello per passo carrabile	✕			€ 1.469,94 x 2 ostacoli
Intervento 6 - Pali illuminazione	✕			€ 2.135,48 x 4 ostacoli
TOTALE				€ 26.181,20

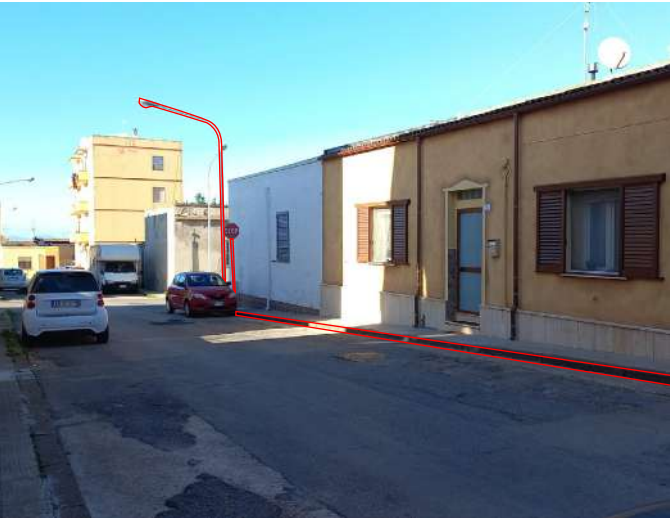
<div><div></div><div></div><div></div></div>	L'area per i pedoni rispetta le dimensioni minime consentite di 90 cm?	Il marciapiede rispetta le dimensioni minime previste dalla normativa, ma sono presenti ostacoli che diminuiscono lo spazio utile per il pedone.
<div><div></div><div></div><div></div></div>	L'area per i pedoni è separata tramite dei dislivelli dallo spazio carrabile ed essi sono inferiori a 2,5 cm o presentano degli scivoli che permettono l'accesso anche a persone in sedia a rotelle?	Sono presenti dislivelli superiori ai 2,5 cm lungo il marciapiede o in prossimità di attraversamenti, ma gli scivoli sono assenti.
<div><div></div><div></div><div></div></div>	La pavimentazione del marciapiede risulta in buono stato?	La pavimentazione risulta in buono stato, ma nell'ultimo tratto sul lato destro la pendenza trasversale è superiore al 2%.
<div><div></div><div></div><div></div></div>	Sono presenti strisce pedonali ben visibili e servite da scivolo per collegarsi con il marciapiede?	Non sono presenti strisce pedonali comunque non necessarie lungo questo tratto.

Intervento	Priorità			Costo medio ponderato
	Alta	Media	Bassa	
Riposizionamento pluviali			×	
Riposizionamento pali della segnaletica			×	
Riposizionamento pali della luce			×	
Realizzazione di scivoli in prossimità dei dislivelli			×

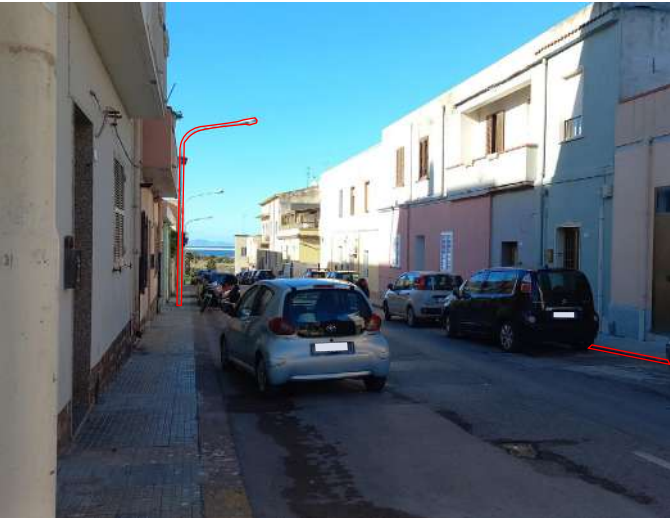
Tipologia tratto: Area pedonale  
Lunghezza tratto: 280 m  
Luoghi di interesse: /  
Attraversamenti pedonali: /  
Fermate autobus: /

<div><div></div><div></div><div></div></div>	L'area per i pedoni rispetta le dimensioni minime consentite di 90 cm?	Il marciapiede presenta le dimensioni minime previste dalla normativa, ma sono presenti ostacoli che ne impediscono la percorribilità.
<div><div></div><div></div><div></div></div>	L'area per i pedoni è separata tramite dei dislivelli dallo spazio carrabile ed essi sono inferiori a 2,5 cm o presentano degli scivoli che permettono l'accesso anche a persone in sedia a rotelle?	Sono presenti dislivelli superiori ai 2,5 cm non serviti da scivoli in prossimità di attraversamenti.
<div><div></div><div></div><div></div></div>	La pavimentazione del marciapiede risulta in buono stato?	La pavimentazione risulta in buono stato, ma spesso la pendenza trasversale supera il 2%.
<div><div></div><div></div><div></div></div>	Sono presenti strisce pedonali ben visibili e servite da scivolo per collegarsi con il marciapiede?	Non sono presenti strisce pedonali comunque non necessarie in questo tratto.

Intervento	Priorità			Costo medio ponderato
	Alta	Media	Bassa	
Riposizionamento pali della luce			×	
Realizzazione di scivoli in prossimità dei dislivelli			×

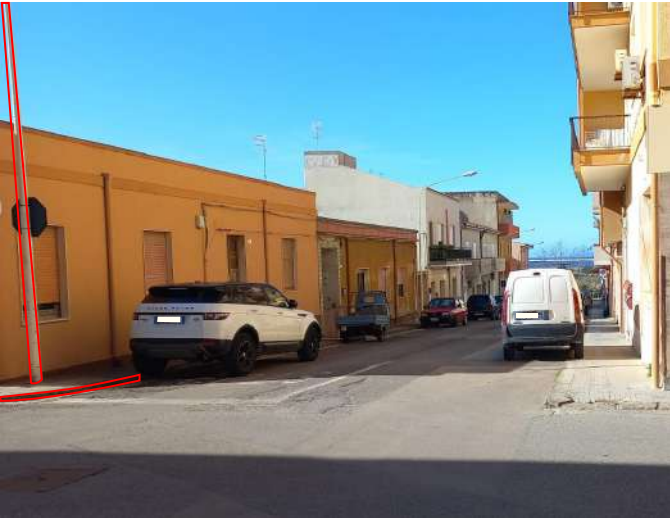
<div><div></div><div></div><div></div></div>	L'area per i pedoni rispetta le dimensioni minime consentite di 90 cm?	I marciapiedi rispettano le dimensioni minime previste dalla normativa, ma sono presenti degli ostacoli che impediscono il passaggio a persone con disabilità motorie.
<div><div></div><div></div><div></div></div>	L'area per i pedoni è separata tramite dei dislivelli dallo spazio carrabile ed essi sono inferiori a 2,5 cm o presentano degli scivoli che permettono l'accesso anche a persone in sedia a rotelle?	Sono presenti dislivelli superiori ai 2,5 cm lungo il marciapiede o in prossimità di attraversamenti, ma gli scivoli sono assenti o inadeguati.
<div><div></div><div></div><div></div></div>	La pavimentazione del marciapiede risulta in buono stato?	La pavimentazione risulta in buono stato, ma la pendenza trasversale è spesso superiore al 2%, e nell'ultimo tratto quella longitudinale è > 8%.

<div><div></div><div></div><div></div></div>	Sono presenti strisce pedonali ben visibili e servite da scivolo per collegarsi con il marciapiede?	Non sono presenti strisce pedonali comunque non necessarie lungo questo tratto.

Intervento	Priorità			Costo medio ponderato
	Alta	Media	Bassa	
Riposizionamento pali della luce			✕	
Realizzazione di scivoli in prossimità dei dislivelli			✕

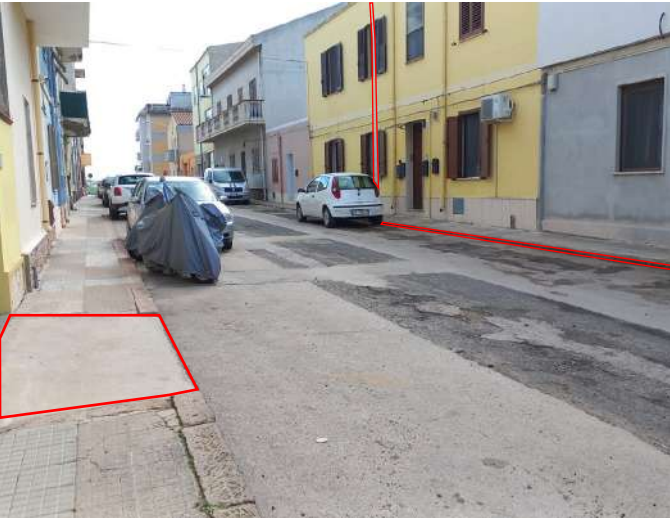
<div><div></div><div></div><div></div></div>	L'area per i pedoni rispetta le dimensioni minime consentite di 90 cm?	Il marciapiede presenta le dimensioni minime previste dalla normativa, ma sul lato destro sono presenti ostacoli che ne impediscono la percorribilità.
<div><div></div><div></div><div></div></div>	L'area per i pedoni è separata tramite dei dislivelli dallo spazio carrabile ed essi sono inferiori a 2,5 cm o presentano degli scivoli che permettono l'accesso anche a persone in sedia a rotelle?	Sono presenti dislivelli superiori ai 2,5 cm non serviti da scivoli in prossimità di attraversamenti.
<div><div></div><div></div><div></div></div>	La pavimentazione del marciapiede risulta in buono stato?	La pavimentazione risulta in buono stato, ma sul lato destro la pendenza trasversale supera il 2%.
<div><div></div><div></div><div></div></div>	Sono presenti strisce pedonali ben visibili e servite da scivolo per collegarsi con il marciapiede?	Non sono presenti strisce pedonali comunque non necessarie in questo tratto.

Intervento	Priorità			Costo medio ponderato
	Alta	Media	Bassa	
Riposizionamento pali della luce			×	
Realizzazione di scivoli in prossimità dei dislivelli			×

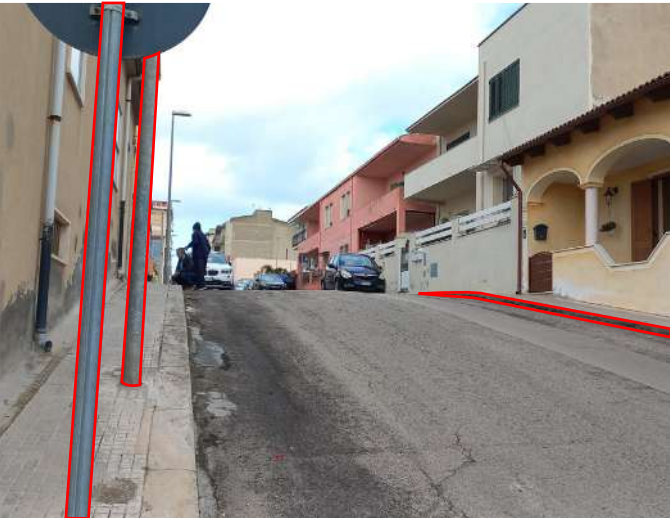
<div><div></div><div></div><div></div></div>	L'area per i pedoni rispetta le dimensioni minime consentite di 90 cm?	I marciapiedi rispettano le dimensioni minime previste dalla normativa, ma sono presenti degli ostacoli che impediscono il passaggio a persone con disabilità motorie.
<div><div></div><div></div><div></div></div>	L'area per i pedoni è separata tramite dei dislivelli dallo spazio carrabile ed essi sono inferiori a 2,5 cm o presentano degli scivoli che permettono l'accesso anche a persone in sedia a rotelle?	Sono presenti dislivelli superiori ai 2,5 cm lungo il marciapiede o in prossimità di attraversamenti, ma gli scivoli sono assenti o inadeguati.
<div><div></div><div></div><div></div></div>	La pavimentazione del marciapiede risulta in buono stato?	La pavimentazione risulta in buono stato, ma la pendenza trasversale è spesso superiore al 2%, e nel primo e ultimo tratto quella longitudinale è superiore all'8%.

<div><div></div><div></div><div></div></div>	Sono presenti strisce pedonali ben visibili e servite da scivolo per collegarsi con il marciapiede?	Non sono presenti strisce pedonali comunque non necessarie lungo questo tratto.

Intervento	Priorità			Costo medio ponderato
	Alta	Media	Bassa	
Riposizionamento pali della segnaletica			✗	
Riposizionamento pali della luce			✗	
Realizzazione di scivoli in prossimità dei dislivelli			✗

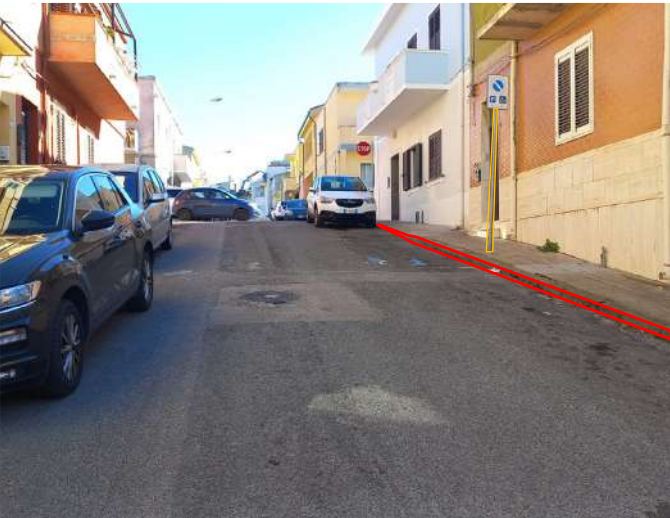
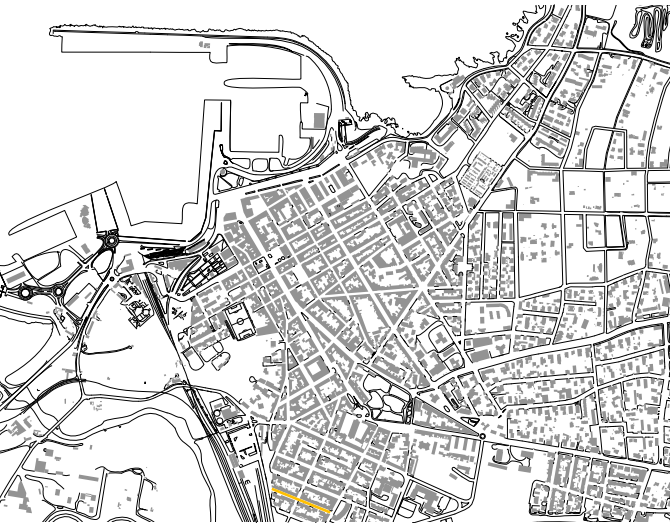
Tipologia tratto: Area pedonale  
Lunghezza tratto: 185 m  
Luoghi di interesse: /  
Attraversamenti pedonali: /  
Fermate autobus: /

<div><div></div><div></div><div></div></div>	L'area per i pedoni rispetta le dimensioni minime consentite di 90 cm?	Il marciapiede rispetta le dimensioni minime previste dalla normativa, ma sono presenti ostacoli che diminuiscono lo spazio utile.
<div><div></div><div></div><div></div></div>	L'area per i pedoni è separata tramite dei dislivelli dallo spazio carrabile ed essi sono inferiori a 2,5 cm o presentano degli scivoli che permettono l'accesso anche a persone in sedia a rotelle?	Sono presenti dislivelli superiori ai 2,5 cm non serviti da scivoli in prossimità di attraversamenti.
<div><div></div><div></div><div></div></div>	La pavimentazione del marciapiede risulta in buono stato?	La pavimentazione risulta in buono stato, ma spesso la pendenza trasversale supera il 2%.
<div><div></div><div></div><div></div></div>	Sono presenti strisce pedonali ben visibili e servite da scivolo per collegarsi con il marciapiede?	Non sono presenti strisce pedonali comunque non necessarie in questo tratto.

Intervento	Priorità			Costo medio ponderato
	Alta	Media	Bassa	
Riposizionamento pali della luce			×	
Realizzazione di scivoli in prossimità dei dislivelli			×

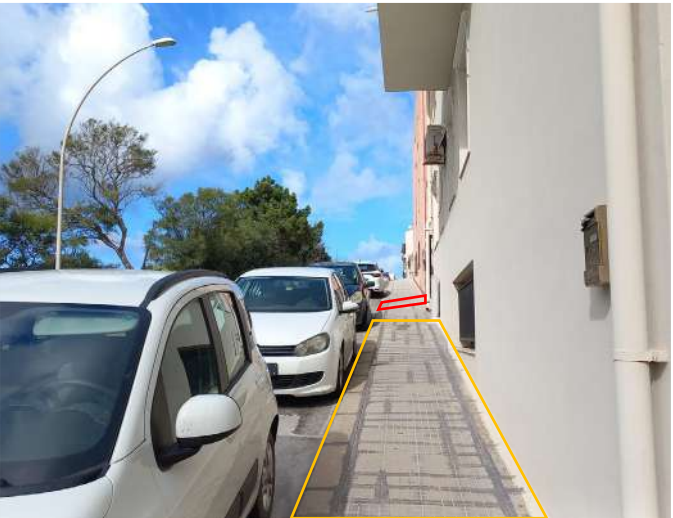
Tipologia tratto: Area pedonale  
Lunghezza tratto: 155 m  
Luoghi di interesse: /  
Attraversamenti pedonali: /  
Fermate autobus: /

<div><div></div><div></div><div></div></div>	L'area per i pedoni rispetta le dimensioni minime consentite di 90 cm?	I marciapiedi rispettano le dimensioni minime previste dalla normativa, ma presentano elementi che ne ostacolano la percorribilità; nel lato destro il marciapiede è assente.
<div><div></div><div></div><div></div></div>	L'area per i pedoni è separata tramite dei dislivelli dallo spazio carrabile ed essi sono inferiori a 2,5 cm o presentano degli scivoli che permettono l'accesso anche a persone in sedia a rotelle?	Sono presenti dislivelli superiori ai 2,5 cm lungo il marciapiede o in prossimità di attraversamenti, ma gli scivoli sono assenti o inadeguati.
<div><div></div><div></div><div></div></div>	La pavimentazione del marciapiede risulta in buono stato?	La pavimentazione risulta in buono stato, ma la pendenza longitudinale è superiore all'8%.
<div><div></div><div></div><div></div></div>	Sono presenti strisce pedonali ben visibili e servite da scivolo per collegarsi con il marciapiede?	Non sono presenti strisce pedonali comunque non necessarie lungo questo tratto.

Intervento	Priorità			Costo medio ponderato
	Alta	Media	Bassa	
Realizzazione di un marciapiede sul lato destro			×	
Realizzazione di scivoli in prossimità dei dislivelli			×

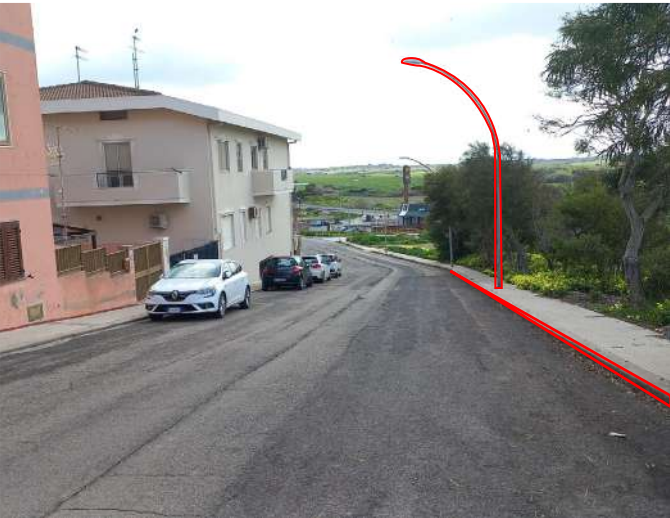
Tipologia tratto: Area pedonale  
Lunghezza tratto: 160 m  
Luoghi di interesse: /  
Attraversamenti pedonali: /  
Fermate autobus: /

<div><div></div><div></div><div></div></div>	L'area per i pedoni rispetta le dimensioni minime consentite di 90 cm?	Il marciapiede rispetta le dimensioni minime previste dalla normativa, ma sono presenti ostacoli che diminuiscono lo spazio utile.
<div><div></div><div></div><div></div></div>	L'area per i pedoni è separata tramite dei dislivelli dallo spazio carrabile ed essi sono inferiori a 2,5 cm o presentano degli scivoli che permettono l'accesso anche a persone in sedia a rotelle?	Sono presenti dislivelli superiori ai 2,5 cm non serviti da scivoli in prossimità di attraversamenti.
<div><div></div><div></div><div></div></div>	La pavimentazione del marciapiede risulta in buono stato?	La pavimentazione risulta in buono stato, ma spesso la pendenza trasversale supera il 2% e all'inizio del tratto la pendenza longitudinale supera l'8%.
<div><div></div><div></div><div></div></div>	Sono presenti strisce pedonali ben visibili e servite da scivolo per collegarsi con il marciapiede?	Non sono presenti strisce pedonali.

Intervento	Priorità			Costo medio ponderato
	Alta	Media	Bassa	
Realizzazione di scivoli in prossimità dei dislivelli			✗	
Riposizionamento pali della segnaletica			✗	
Riposizionamento pali della luce			✗	
Realizzazione di strisce pedonali			✗

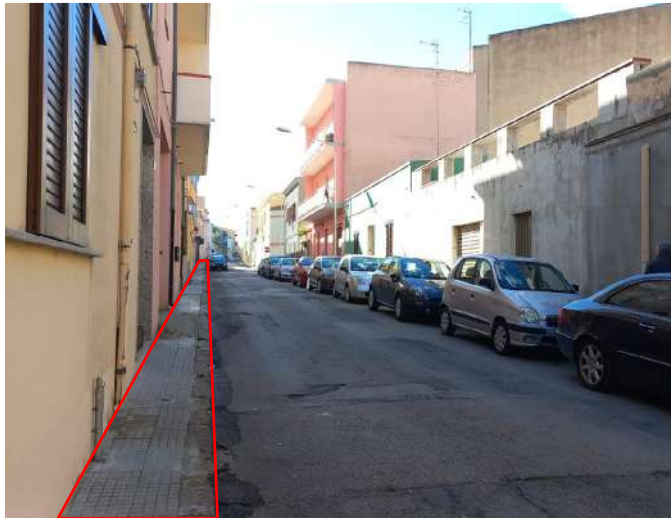
L'area per i pedoni rispetta le dimensioni minime consentite di 90 cm?	I marciapiedi non rispettano le dimensioni minime previste dalla normativa, tranne che nel lato destro dell'ultimo tratto.

L'area per i pedoni è separata tramite dei dislivelli dallo spazio carrabile ed essi sono inferiori a 2,5 cm o presentano degli scivoli che permettono l'accesso anche a persone in sedia a rotelle?	Sono presenti dislivelli superiori ai 2,5 cm lungo il marciapiede o in prossimità di attraversamenti, ma gli scivoli sono assenti o inadeguati.

La pavimentazione del marciapiede risulta in buono stato?	La pavimentazione risulta in condizioni discrete, e la pendenza trasversale è > 2%.

Sono presenti strisce pedonali ben visibili e servite da scivolo per collegarsi con il marciapiede?	Non sono presenti strisce pedonali comunque non necessarie lungo questo tratto.

Intervento	Priorità			Costo medio ponderato
	Alta	Media	Bassa	
Allargamento marciapiede		×		
Realizzazione di scivoli in prossimità dei dislivelli		×		
Riposizionamento pali della segnaletica		×

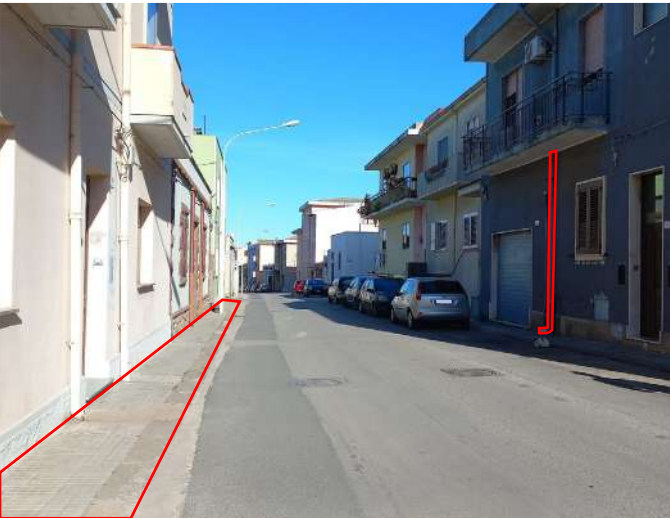
Tipologia tratto: Area pedonale  
Lunghezza tratto: 90 m  
Luoghi di interesse: /  
Attraversamenti pedonali: /  
Fermate autobus: /

<div><div></div><div></div><div></div></div>	L'area per i pedoni rispetta le dimensioni minime consentite di 90 cm?	Il marciapiede rispetta le dimensioni minime previste dalla normativa soltanto sul primo isolato a destra, dove sono presenti comunque degli ostacoli che diminuiscono lo spazio utile.
<div><div></div><div></div><div></div></div>	L'area per i pedoni è separata tramite dei dislivelli dallo spazio carrabile ed essi sono inferiori a 2,5 cm o presentano degli scivoli che permettono l'accesso anche a persone in sedia a rotelle?	Sono presenti dislivelli superiori ai 2,5 cm serviti da scivoli in prossimità di attraversamenti.
<div><div></div><div></div><div></div></div>	La pavimentazione del marciapiede risulta in buono stato?	La pavimentazione risulta in buono stato, ma spesso la pendenza trasversale supera il 2%.
<div><div></div><div></div><div></div></div>	Sono presenti strisce pedonali ben visibili e servite da scivolo per collegarsi con il marciapiede?	Non sono presenti strisce pedonali, comunque non necessarie in questo tratto.

Intervento	Priorità			Costo medio ponderato
	Alta	Media	Bassa	
Allargamento marciapiede		×		
Realizzazione di scivoli in prossimità dei dislivelli		×

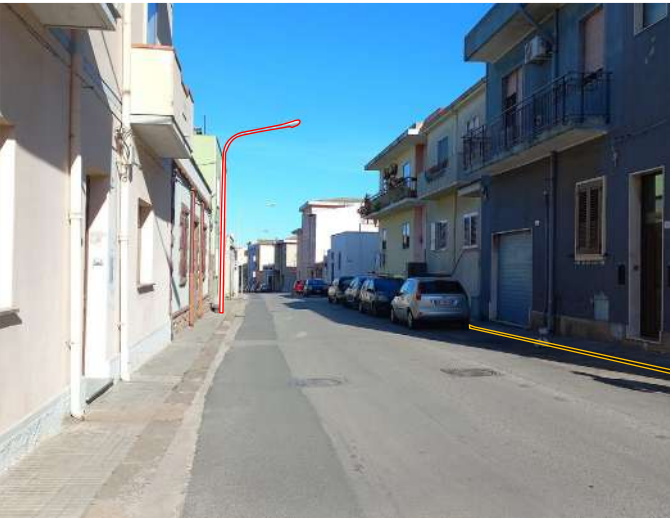
Tipologia tratto: Area pedonale  
Lunghezza tratto: 145 m  
Luoghi di interesse: /  
Attraversamenti pedonali: /  
Fermate autobus: /

<div><div></div><div></div><div></div></div>	L'area per i pedoni rispetta le dimensioni minime consentite di 90 cm?	Il marciapiede rispetta le dimensioni minime previste dalla normativa, ma sono presenti ostacoli che diminuiscono lo spazio utile.
<div><div></div><div></div><div></div></div>	L'area per i pedoni è separata tramite dei dislivelli dallo spazio carrabile ed essi sono inferiori a 2,5 cm o presentano degli scivoli che permettono l'accesso anche a persone in sedia a rotelle?	Sono presenti dislivelli superiori ai 2,5 cm lungo il marciapiede o in prossimità di attraversamenti, ma gli scivoli sono assenti o inadeguati.
<div><div></div><div></div><div></div></div>	La pavimentazione del marciapiede risulta in buono stato?	La pavimentazione risulta in condizioni discrete, e la pendenza trasversale è > 2%.
<div><div></div><div></div><div></div></div>	Sono presenti strisce pedonali ben visibili e servite da scivolo per collegarsi con il marciapiede?	Non sono presenti strisce pedonali comunque non necessarie lungo questo tratto.

Intervento	Priorità			Costo medio ponderato
	Alta	Media	Bassa	
Riposizionamento pluviali			×	
Riposizionamento pali della segnaletica			×	
Riposizionamento pali della luce			×	
Realizzazione di scivoli in prossimità dei dislivelli			×

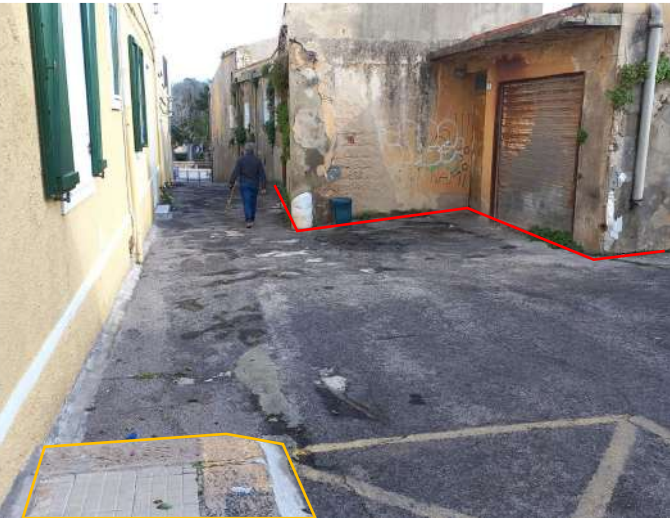
Tipologia tratto: Area pedonale  
Lunghezza tratto: 95 m  
Luoghi di interesse: /  
Attraversamenti pedonali: /  
Fermate autobus: /

<div><div></div><div></div><div></div></div>	L'area per i pedoni rispetta le dimensioni minime consentite di 90 cm?	Il marciapiede è assente per quasi tutto il tratto; esso è presente soltanto alla fine, in cui sono presenti degli ostacoli che ne diminuiscono lo spazio utile o ne impediscono la percorribilità.
<div><div></div><div></div><div></div></div>	L'area per i pedoni è separata tramite dei dislivelli dallo spazio carrabile ed essi sono inferiori a 2,5 cm o presentano degli scivoli che permettono l'accesso anche a persone in sedia a rotelle?	Sono presenti dislivelli superiori ai 2,5 cm e non serviti da scivoli per l'accesso al marciapiede in prossimità di attraversamenti.
<div><div></div><div></div><div></div></div>	La pavimentazione del marciapiede risulta in buono stato?	La pavimentazione risulta in buono stato, ma la pendenza trasversale supera il 2%.
<div><div></div><div></div><div></div></div>	Sono presenti strisce pedonali ben visibili e servite da scivolo per collegarsi con il marciapiede?	Non sono presenti strisce pedonali, comunque non necessarie in questo tratto.

Intervento	Priorità			Costo medio ponderato
	Alta	Media	Bassa	
Realizzazione di scivoli in prossimità dei dislivelli			×	
Riposizionamento pali della luce			×

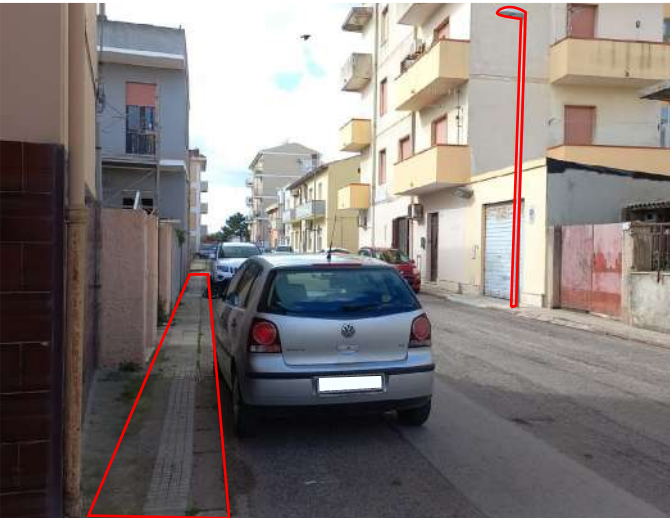
Tipologia tratto: Area pedonale  
Lunghezza tratto: 82 m  
Luoghi di interesse: /  
Attraversamenti pedonali: /  
Fermate autobus: /

<div><div></div><div></div><div></div></div>	L'area per i pedoni rispetta le dimensioni minime consentite di 90 cm?	Il marciapiede non rispetta le dimensioni minime nel primo isolato nel lato sinistro e nel secondo isolato nel lato destro; tuttavia sono comunque presenti ostacoli che ne impediscono la percorribilità.
<div><div></div><div></div><div></div></div>	L'area per i pedoni è separata tramite dei dislivelli dallo spazio carrabile ed essi sono inferiori a 2,5 cm o presentano degli scivoli che permettono l'accesso anche a persone in sedia a rotelle?	Sono presenti dislivelli superiori ai 2,5 cm lungo il marciapiede non sempre serviti da scivoli.
<div><div></div><div></div><div></div></div>	La pavimentazione del marciapiede risulta in buono stato?	La pavimentazione risulta in condizioni discrete, e la pendenza trasversale è > 2%.
<div><div></div><div></div><div></div></div>	Sono presenti strisce pedonali ben visibili e servite da scivolo per collegarsi con il marciapiede?	Non sono presenti strisce pedonali comunque non necessarie lungo questo tratto.

Intervento	Priorità			Costo medio ponderato
	Alta	Media	Bassa	
Allargamento marciapiede		×		
Realizzazione di scivoli in prossimità dei dislivelli		×		
Riposizionamento pali della segnaletica		×		
Riposizionamento pali della luce		×		
Riposizionamento pluviali		×

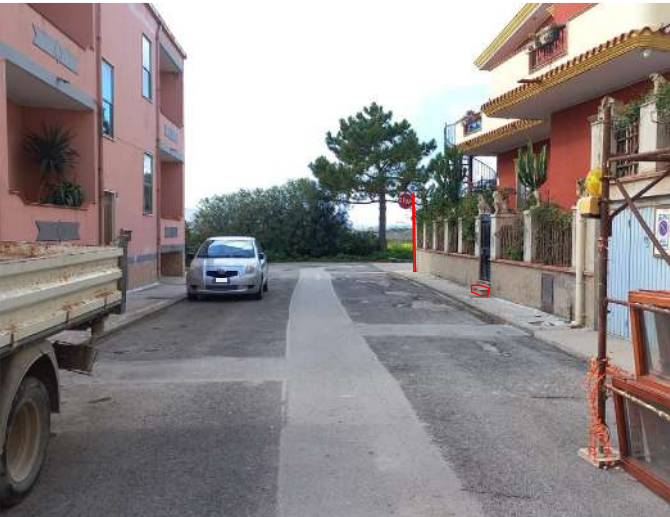
Tipologia tratto: Area pedonale  
Lunghezza tratto: 140 m  
Luoghi di interesse: /  
Attraversamenti pedonali: /  
Fermate autobus: /

<div><div></div><div></div><div></div></div>	L'area per i pedoni rispetta le dimensioni minime consentite di 90 cm?	Il marciapiede rispetta le dimensioni minime previste dalla normativa tranne che nel primo isolato sul lato sinistro, ma a destra sono presenti ostacoli che diminuiscono lo spazio utile.
<div><div></div><div></div><div></div></div>	L'area per i pedoni è separata tramite dei dislivelli dallo spazio carrabile ed essi sono inferiori a 2,5 cm o presentano degli scivoli che permettono l'accesso anche a persone in sedia a rotelle?	Sono presenti dislivelli superiori ai 2,5 cm lungo il marciapiede o in prossimità di attraversamenti, ma gli scivoli sono assenti o inadeguati.
<div><div></div><div></div><div></div></div>	La pavimentazione del marciapiede risulta in buono stato?	La pavimentazione risulta in buono stato, ma spesso la pendenza trasversale supera il 2%.
<div><div></div><div></div><div></div></div>	Sono presenti strisce pedonali ben visibili e servite da scivolo per collegarsi con il marciapiede?	Non sono presenti strisce pedonali, comunque non necessarie in questo tratto.

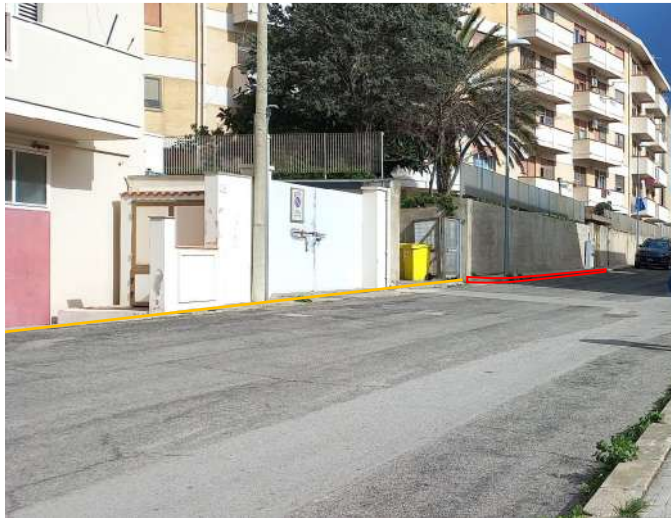
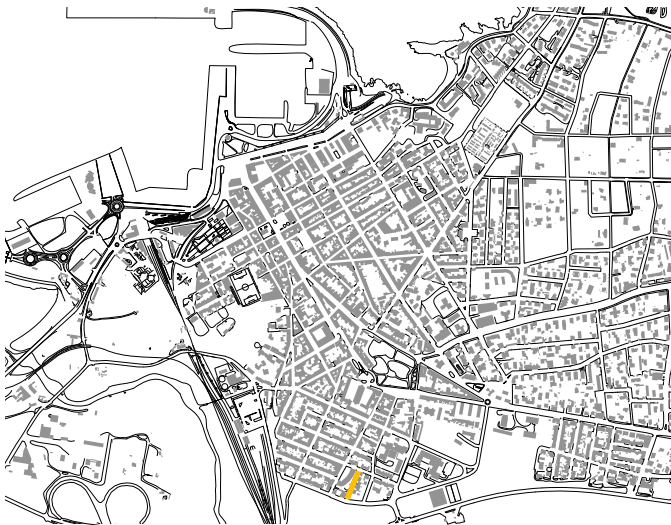
L'area per i pedoni rispetta le dimensioni minime consentite di 90 cm?	Il marciapiede rispetta le dimensioni minime, ma risulta assente per un tratto su un lato della strada.
	L'area per i pedoni è separata tramite dei dislivelli dallo spazio carrabile ed essi sono inferiori a 2,5 cm o presentano degli scivoli che permettono l'accesso anche a persone in sedia a rotelle?	Sono presenti dislivelli superiori ai 2,5 cm non servitida scivoli in prossimità di attraversamenti.
	La pavimentazione del marciapiede risulta in buono stato?	La pavimentazione risulta in buone condizioni, ma nell'ultimo tratto a sinistra la pendenza trasversale supera il 2%.
	Sono presenti strisce pedonali ben visibili e servite da scivolo per collegarsi con il marciapiede?	Non sono presenti strisce pedonali comunque non necessarie lungo questo tratto.

Intervento	Priorità			Costo medio ponderato
	Alta	Media	Bassa	
Realizzazione di un marciapiede sul lato destro			×	
Realizzazione di scivoli in prossimità dei dislivelli			×

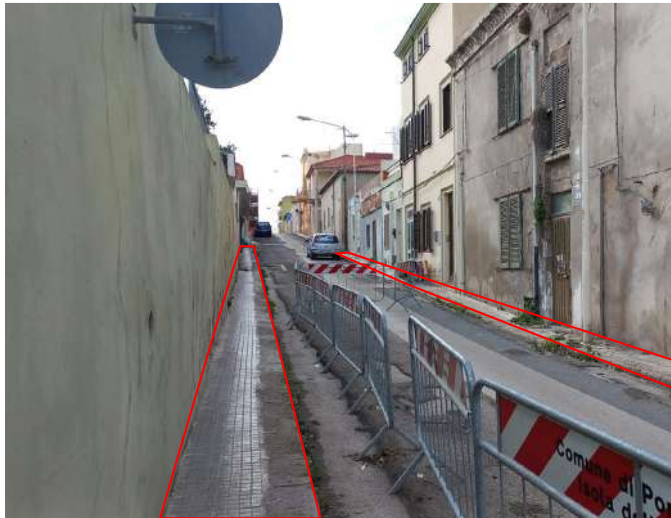
L'area per i pedoni rispetta le dimensioni minime consentite di 90 cm?	Il marciapiede non rispetta le dimensioni minime previste dalla normativa.

L'area per i pedoni è separata tramite dei dislivelli dallo spazio carrabile ed essi sono inferiori a 2,5 cm o presentano degli scivoli che permettono l'accesso anche a persone in sedia a rotelle?	Sono presenti dislivelli superiori ai 2,5 cm lungo il marciapiede o in prossimità di attraversamenti, ma gli scivoli sono assenti.

La pavimentazione del marciapiede risulta in buono stato?	La pavimentazione risulta in condizioni discrete.

Sono presenti strisce pedonali ben visibili e servite da scivolo per collegarsi con il marciapiede?	Non sono presenti strisce pedonali, comunque non necessarie in questo tratto.

Intervento	Priorità			Costo medio ponderato
	Alta	Media	Bassa	
Intervento 12 - Allargamento del marciapiede	✗			€ 340,70 x 90 m
Intervento 5 - Adeguamento del dislivello superiore ai 2,5 cm tra strada e marciapiede	✗			€ 1.469,94 x 4 dislivelli
TOTALE				€ 36.542,76
