# PEBA Piano Eliminazione Barriere Architettoniche

PIANO DEFINITIVO  
Schede di analisi del quadro urbano

Quadro Urbano

Committente:  
Comune di  
Porto Torres

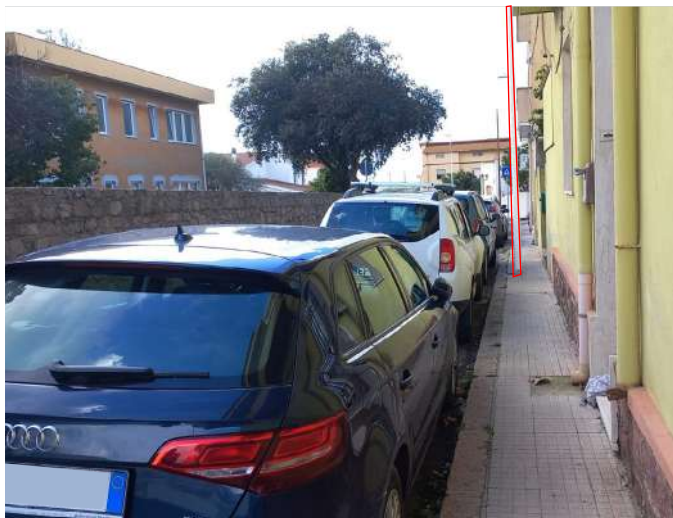
L'area per i pedoni rispetta le dimensioni minime consentite di 90 cm?	Il marciapiede rispetta le dimensioni minime soltanto nell'ultimo tratto a destra dove sono comunque presenti degli ostacoli, ma risulta assente lungo tutto il lato sinistro.

L'area per i pedoni è separata tramite dei dislivelli dallo spazio carrabile ed essi sono inferiori a 2,5 cm o presentano degli scivoli che permettono l'accesso anche a persone in sedia a rotelle?	Sono presenti dislivelli superiori ai 2,5 cm non serviti da scivoli o serviti da scivoli inadeguati in prossimità di attraversamenti.

La pavimentazione del marciapiede risulta in buono stato?	La pavimentazione risulta in buone condizioni.

Sono presenti strisce pedonali ben visibili e servite da scivolo per collegarsi con il marciapiede?	Le strisce pedonali sono ben visibili, ma sul lato destro non sono servite da scivoli e il dislivello è > 2,5 cm, mentre sul lato sinistro l'area pedonale è assente.

Intervento	Priorità			Costo medio ponderato
	Alta	Media	Bassa	
Realizzazione di un marciapiede sul lato sinistro		×		
Realizzazione di scivoli in prossimità dei dislivelli		×		
Riposizionamento pali della luce		×

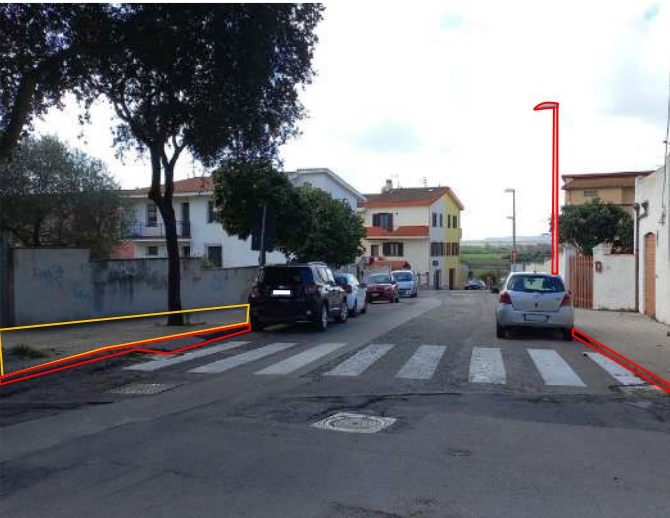
<div><div></div><div></div><div></div></div>	L'area per i pedoni rispetta le dimensioni minime consentite di 90 cm?	Il marciapiede presenta le dimensioni minime previste dalla normativa, ma sono presenti ostacoli che diminuiscono lo spazio utile per il pedone.
<div><div></div><div></div><div></div></div>	L'area per i pedoni è separata tramite dei dislivelli dallo spazio carrabile ed essi sono inferiori a 2,5 cm o presentano degli scivoli che permettono l'accesso anche a persone in sedia a rotelle?	Sono presenti dislivelli superiori ai 2,5 cm non serviti da scivoli o serviti da scivoli inadeguati in prossimità di attraversamenti.
<div><div></div><div></div><div></div></div>	La pavimentazione del marciapiede risulta in buono stato?	La pavimentazione risulta in buono stato, ma in un tratto la pendenza trasversale supera il 2% a causa degli avvallamenti e delle sconessioni determinati dalle alberature.

<div><div></div><div></div><div></div></div>	Sono presenti strisce pedonali ben visibili e servite da scivolo per collegarsi con il marciapiede?	Le strisce pedonali sono presenti e ben visibili ma non sono servite da scivoli adeguati.

Intervento	Priorità			Costo medio ponderato
	Alta	Media	Bassa	
Realizzazione di scivoli in prossimità dei dislivelli		✕		
Riposizionamento pali della luce		✕		
Riposizionamento apparati verdi		✕

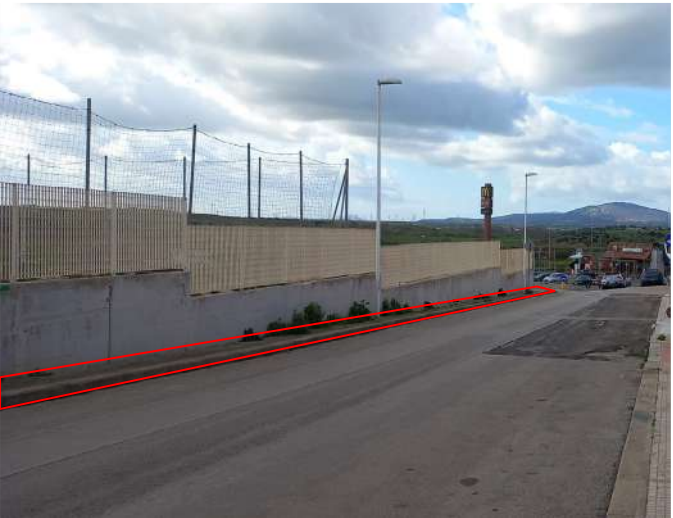
<div><div></div><div></div><div></div></div>	L'area per i pedoni rispetta le dimensioni minime consentite di 90 cm?	Il marciapiede rispetta le dimensioni minime, ma nel lato destro sono presenti degli ostacoli che diminuiscono lo spazio utile per il pedone, mentre il lato sinistro è incompiuto.
<div><div></div><div></div><div></div></div>	L'area per i pedoni è separata tramite dei dislivelli dallo spazio carrabile ed essi sono inferiori a 2,5 cm o presentano degli scivoli che permettono l'accesso anche a persone in sedia a rotelle?	Sono presenti dislivelli superiori ai 2,5 cm non serviti da scivoli in prossimità di attraversamenti.
<div><div></div><div></div><div></div></div>	La pavimentazione del marciapiede risulta in buono stato?	La pavimentazione risulta in buone condizioni, ma nell'ultimo tratto a destra la pendenza trasversale è >2%.
<div><div></div><div></div><div></div></div>	Sono presenti strisce pedonali ben visibili e servite da scivolo per collegarsi con il marciapiede?	Non sono presenti strisce pedonali comunque non necessarie in questo tratto.

Intervento	Priorità			Costo medio ponderato
	Alta	Media	Bassa	
Completamento del marciapiede sul lato sinistro		×		
Realizzazione di scivoli in prossimità dei dislivelli		×		
Riposizionamento pali della segnaletica		×

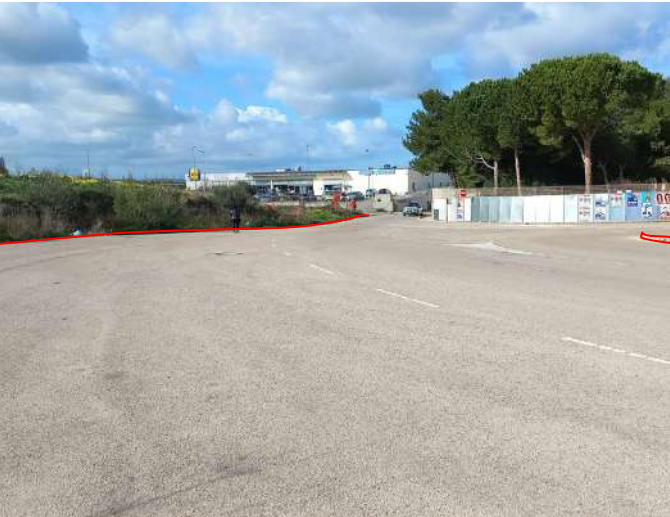
<div><div></div><div></div><div></div></div>	L'area per i pedoni rispetta le dimensioni minime consentite di 90 cm?	Il marciapiede rispetta le dimensioni minime, ma il lato sinistro è incompiuto.
<div><div></div><div></div><div></div></div>	L'area per i pedoni è separata tramite dei dislivelli dallo spazio carrabile ed essi sono inferiori a 2,5 cm o presentano degli scivoli che permettono l'accesso anche a persone in sedia a rotelle?	Sono presenti dislivelli superiori ai 2,5 cm non serviti da scivoli in prossimità di attraversamenti.
<div><div></div><div></div><div></div></div>	La pavimentazione del marciapiede risulta in buono stato?	La pavimentazione risulta in buono stato, ma nel lato sinistro è assente.
<div><div></div><div></div><div></div></div>	Sono presenti strisce pedonali ben visibili e servite da scivolo per collegarsi con il marciapiede?	Le strisce pedonali sono assenti.

Intervento	Priorità			Costo medio ponderato
	Alta	Media	Bassa	
Completamento del marciapiede sul lato sinistro		×		
Realizzazione di un marciapiede sul lato sinistro		×		
Realizzazione di scivoli in prossimità dei dislivelli		×		
Realizzazione di un attraversamento pedonale		×

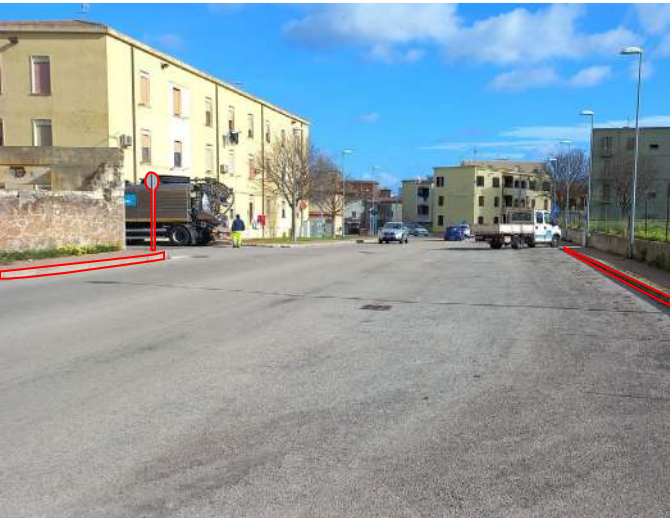
<div><div></div><div></div><div></div></div>	L'area per i pedoni rispetta le dimensioni minime consentite di 90 cm?	Il marciapiede rispetta le dimensioni minime, ma sono presenti degli ostacoli che impediscono il passaggio a persone con disabilità motorie, e nel primo tratto sul lato destro il marciapiede è assente.
<div><div></div><div></div><div></div></div>	L'area per i pedoni è separata tramite dei dislivelli dallo spazio carrabile ed essi sono inferiori a 2,5 cm o presentano degli scivoli che permettono l'accesso anche a persone in sedia a rotelle?	Sono presenti dislivelli superiori ai 2,5 cm non serviti da scivoli in prossimità di attraversamenti.
<div><div></div><div></div><div></div></div>	La pavimentazione del marciapiede risulta in buono stato?	La pavimentazione risulta in buone condizioni.
<div><div></div><div></div><div></div></div>	Sono presenti strisce pedonali ben visibili e servite da scivolo per collegarsi con il marciapiede?	Sono presenti strisce pedonali, ma esse sono servite da scivoli inadeguati.

Intervento	Priorità			Costo medio ponderato
	Alta	Media	Bassa	
Realizzazione di un marciapiede sul lato destro		×		
Realizzazione di scivoli in prossimità dei dislivelli		×

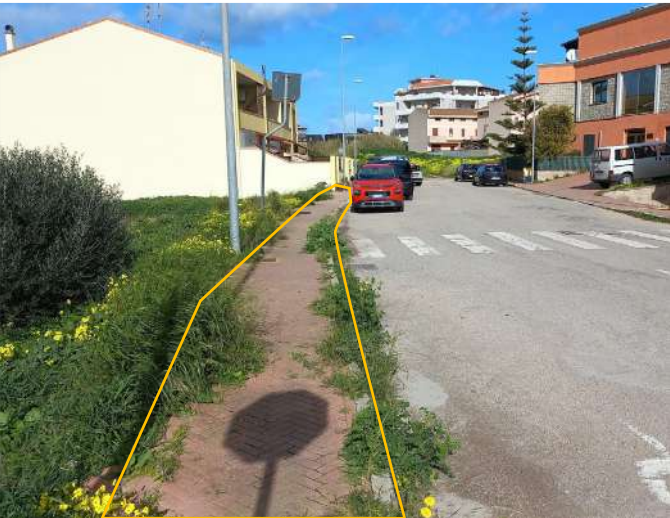
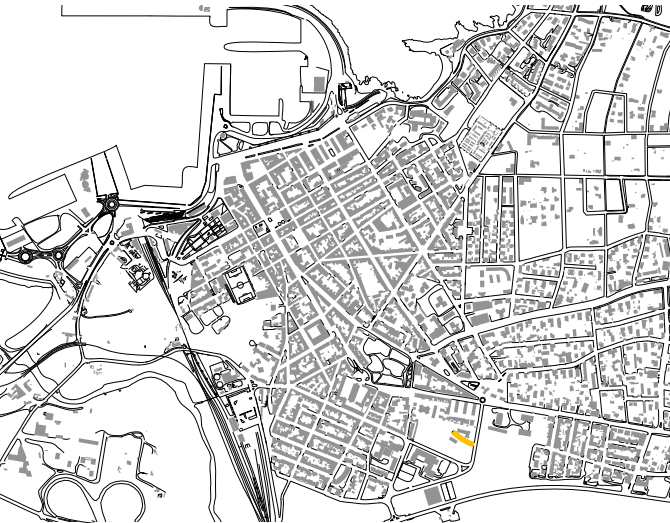
<div><div></div><div></div><div></div></div>	L'area per i pedoni rispetta le dimensioni minime consentite di 90 cm?	Il marciapiede rispetta le dimensioni minime.
<div><div></div><div></div><div></div></div>	L'area per i pedoni è separata tramite dei dislivelli dallo spazio carrabile ed essi sono inferiori a 2,5 cm o presentano degli scivoli che permettono l'accesso anche a persone in sedia a rotelle?	Sono presenti dislivelli superiori ai 2,5 cm serviti da scivoli in prossimità di attraversamenti.
<div><div></div><div></div><div></div></div>	La pavimentazione del marciapiede risulta in buono stato?	La pavimentazione risulta in condizioni di degrado, inoltre la pendenza trasversale supera il 2%.
<div><div></div><div></div><div></div></div>	Sono presenti strisce pedonali ben visibili e servite da scivolo per collegarsi con il marciapiede?	Le strisce pedonali sono ben visibili ma servite da scivoli inadeguati.

Intervento	Priorità			Costo medio ponderato
	Alta	Media	Bassa	
Realizzazione di scivoli in prossimità dell'attraversamento pedonale			×

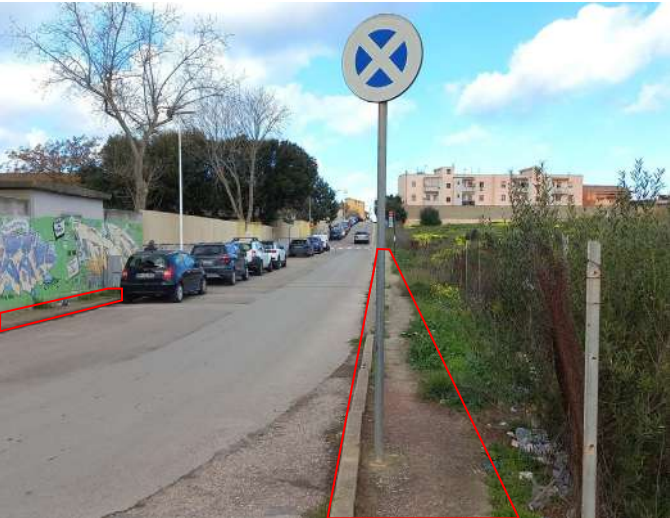
<div><div></div><div></div><div></div></div>	L'area per i pedoni rispetta le dimensioni minime consentite di 90 cm?	Il marciapiede rispetta le dimensioni minime, ma in quasi tutto il tratto risulta incompiuto.
<div><div></div><div></div><div></div></div>	L'area per i pedoni è separata tramite dei dislivelli dallo spazio carrabile ed essi sono inferiori a 2,5 cm o presentano degli scivoli che permettono l'accesso anche a persone in sedia a rotelle?	Sono presenti dislivelli superiori ai 2,5 cm non serviti da scivoli in prossimità di attraversamenti.
<div><div></div><div></div><div></div></div>	La pavimentazione del marciapiede risulta in buono stato?	La pavimentazione è assente in quasi tutto il tratto; quando è presente, la pendenza trasversale è > 2%.
<div><div></div><div></div><div></div></div>	Sono presenti strisce pedonali ben visibili e servite da scivolo per collegarsi con il marciapiede?	Sono presenti strisce pedonali, ma gli scivoli sono assenti o inadeguati.

Intervento	Priorità			Costo medio ponderato
	Alta	Media	Bassa	
Completamento del marciapiede		×		
Realizzazione di scivoli in prossimità dei dislivelli		×

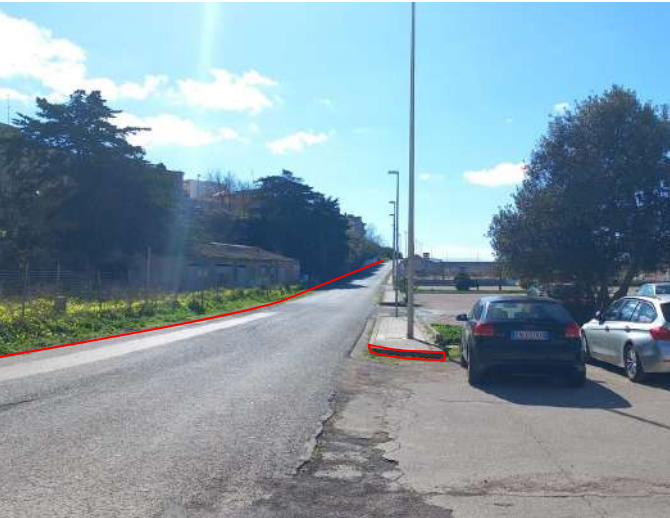
<div><div></div><div></div><div></div></div>	L'area per i pedoni rispetta le dimensioni minime consentite di 90 cm?	Il marciapiede rispetta le dimensioni minime, ma sono presenti degli ostacoli che impediscono il passaggio a persone con disabilità motorie, mentre lungo il lato sinistro il marciapiede è assente.
<div><div></div><div></div><div></div></div>	L'area per i pedoni è separata tramite dei dislivelli dallo spazio carrabile ed essi sono inferiori a 2,5 cm o presentano degli scivoli che permettono l'accesso anche a persone in sedia a rotelle?	Sono presenti dislivelli superiori ai 2,5 cm non serviti da scivoli in prossimità di attraversamenti.
<div><div></div><div></div><div></div></div>	La pavimentazione del marciapiede risulta in buono stato?	La pavimentazione risulta in buone condizioni, ma alla fine del tratto la pendenza longitudinale è >8%.
<div><div></div><div></div><div></div></div>	Sono presenti strisce pedonali ben visibili e servite da scivolo per collegarsi con il marciapiede?	Non sono presenti strisce pedonali.

Intervento	Priorità			Costo medio ponderato
	Alta	Media	Bassa	
Intervento n° 5 - Adeguamento del dislivello superiore ai 2,5 cm tra strada e marciapiede	✕			€ 1.469,94 x 6 dislivelli
Intervento 6 - Pali illuminazione	✕			€ 2.135,48
TOTALE				€ 10.955,12

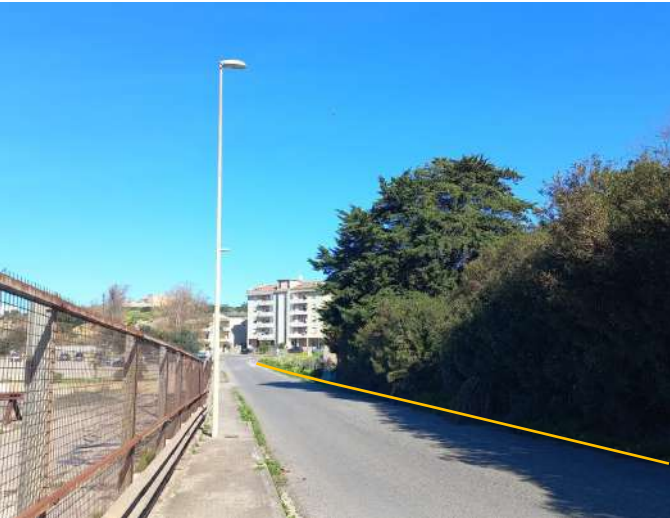
<div><div></div><div></div><div></div></div>	L'area per i pedoni rispetta le dimensioni minime consentite di 90 cm?	Il marciapiede rispetta le dimensioni minime, ma lungo il lato sinistro è assente.
<div><div></div><div></div><div></div></div>	L'area per i pedoni è separata tramite dei dislivelli dallo spazio carrabile ed essi sono inferiori a 2,5 cm o presentano degli scivoli che permettono l'accesso anche a persone in sedia a rotelle?	Sono presenti dislivelli superiori ai 2,5 cm non serviti da scivoli in prossimità di attraversamenti.
<div><div></div><div></div><div></div></div>	La pavimentazione del marciapiede risulta in buono stato?	La pavimentazione risulta in buono stato.
<div><div></div><div></div><div></div></div>	Sono presenti strisce pedonali ben visibili e servite da scivolo per collegarsi con il marciapiede?	Non sono presenti strisce pedonali, comunque non necessarie in questo tratto.

Intervento	Priorità			Costo medio ponderato
	Alta	Media	Bassa	
Realizzazione di scivoli in prossimità dei dislivelli		×

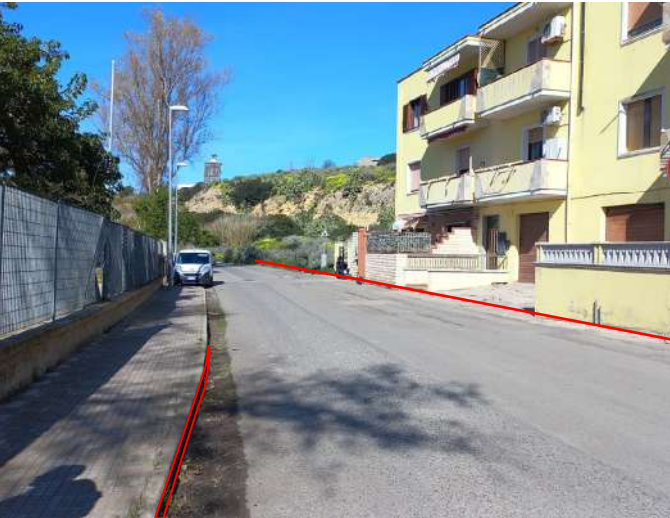
<div><div></div><div></div><div></div></div>	L'area per i pedoni rispetta le dimensioni minime consentite di 90 cm?	Il marciapiede rispetta le dimensioni minime, ma sono presenti degli ostacoli che impediscono il passaggio a persone con disabilità motorie, mentre lungo il lato destro il marciapiede è assente.
<div><div></div><div></div><div></div></div>	L'area per i pedoni è separata tramite dei dislivelli dallo spazio carrabile ed essi sono inferiori a 2,5 cm o presentano degli scivoli che permettono l'accesso anche a persone in sedia a rotelle?	Sono presenti dislivelli superiori ai 2,5 cm non serviti da scivoli in prossimità di attraversamenti.
<div><div></div><div></div><div></div></div>	La pavimentazione del marciapiede risulta in buono stato?	La pavimentazione risulta in buone condizioni, ma in un tratto la pendenza trasversale è >2%
<div><div></div><div></div><div></div></div>	Sono presenti strisce pedonali ben visibili e servite da scivolo per collegarsi con il marciapiede?	Non sono presenti strisce pedonali, comunque non necessarie in questo tratto.

Intervento	Priorità			Costo medio ponderato
	Alta	Media	Bassa	
Realizzazione di scivoli in prossimità dei dislivelli		×

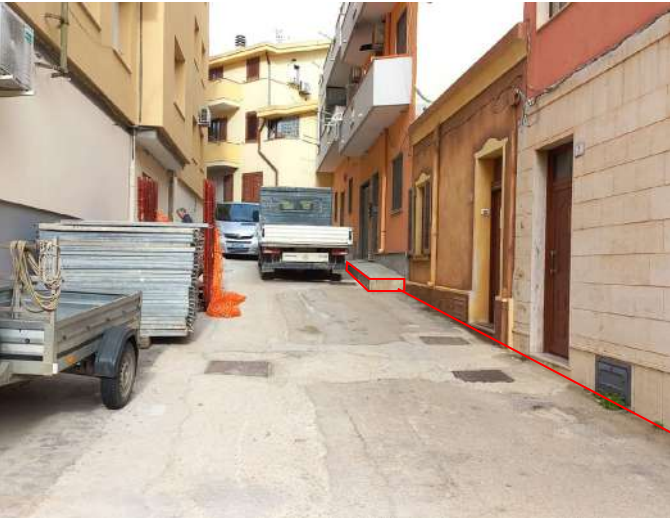
<div><div></div><div></div><div></div></div>	L'area per i pedoni rispetta le dimensioni minime consentite di 90 cm?	Il marciapiede è assente per quasi tutto il tratto.
<div><div></div><div></div><div></div></div>	L'area per i pedoni è separata tramite dei dislivelli dallo spazio carrabile ed essi sono inferiori a 2,5 cm o presentano degli scivoli che permettono l'accesso anche a persone in sedia a rotelle?	Gli scivoli sono assenti.
<div><div></div><div></div><div></div></div>	La pavimentazione del marciapiede risulta in buono stato?	La pavimentazione risulta in buono stato.
<div><div></div><div></div><div></div></div>	Sono presenti strisce pedonali ben visibili e servite da scivolo per collegarsi con il marciapiede?	Non sono presenti strisce pedonali, comunque non necessarie in questo tratto.

Intervento	Priorità			Costo medio ponderato
	Alta	Media	Bassa	
Realizzazione di un marciapiede sul lato destro			×	
Realizzazione di scivoli in prossimità dei dislivelli			×

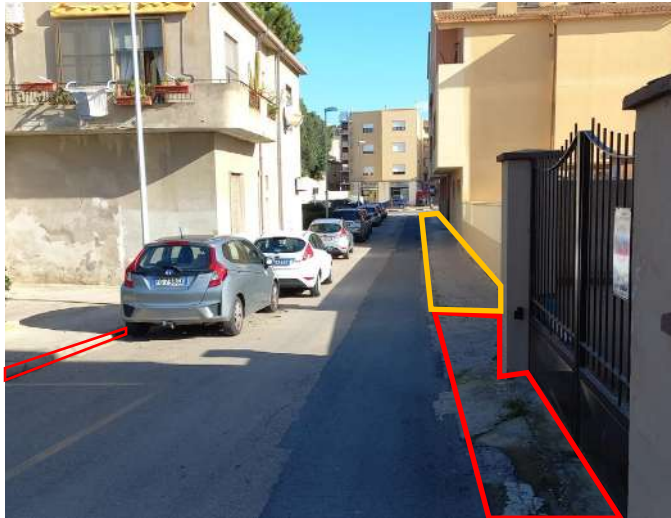
<input type="radio"/>	L'area per i pedoni rispetta le dimensioni minime consentite di 90 cm?	Il marciapiede rispetta le dimensioni minime, nell'ultimo tratto sul lato destro è assente.
<input type="radio"/>	L'area per i pedoni è separata tramite dei dislivelli dallo spazio carrabile ed essi sono inferiori a 2,5 cm o presentano degli scivoli che permettono l'accesso anche a persone in sedia a rotelle?	Sono presenti dislivelli superiori ai 2,5 cm serviti da scivoli inadeguati in prossimità di attraversamenti.
<input type="radio"/>	La pavimentazione del marciapiede risulta in buono stato?	La pavimentazione risulta in buone condizioni, ma nel lato destro la pendenza trasversale è >2%
<input type="radio"/>	Sono presenti strisce pedonali ben visibili e servite da scivolo per collegarsi con il marciapiede?	Le strisce pedonali sono visibili e servite da scivoli inadeguati; inoltre esse non sono ortogonali al marciapiede.

Intervento	Priorità			Costo medio ponderato
	Alta	Media	Bassa	
Intervento 13 Realizzazione di un marciapiede sul lato sinistro	✕			€ 340,70 x 20 m <sup>2</sup>
TOTALE				€ 6.814,00

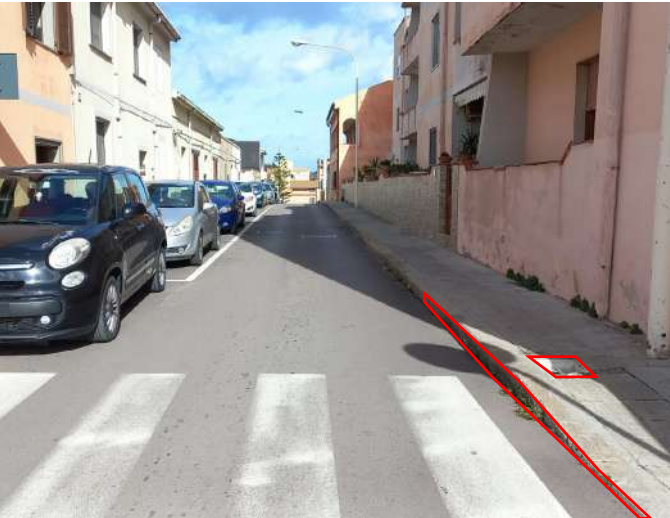
<div><div></div><div></div><div></div></div>	L'area per i pedoni rispetta le dimensioni minime consentite di 90 cm?	I marciapiedi rispettano le dimensioni minime consentite dalla normativa, ma sono presenti ostacoli che non ne permettono la percorribilità.
<div><div></div><div></div><div></div></div>	L'area per i pedoni è separata tramite dei dislivelli dallo spazio carrabile ed essi sono inferiori a 2,5 cm o presentano degli scivoli che permettono l'accesso anche a persone in sedia a rotelle?	Sono presenti dislivelli superiori ai 2,5 cm serviti da scivoli in prossimità di attraversamenti.
<div><div></div><div></div><div></div></div>	La pavimentazione del marciapiede risulta in buono stato?	La pavimentazione risulta in buono stato, ma nel lato sinistro la pendenza trasversale è > 2%; inoltre nel primo tratto la pendenza longitudinale supera i limiti previsti dalla normativa.
<div><div></div><div></div><div></div></div>	Sono presenti strisce pedonali ben visibili e servite da scivolo per collegarsi con il marciapiede?	Le strisce pedonali sono servite da scivoli su un solo lato.

Intervento	Priorità			Costo medio ponderato
	Alta	Media	Bassa	
Realizzazione di scivoli in prossimità dei dislivelli		×		
Riposizionamento pali della segnaletica		×

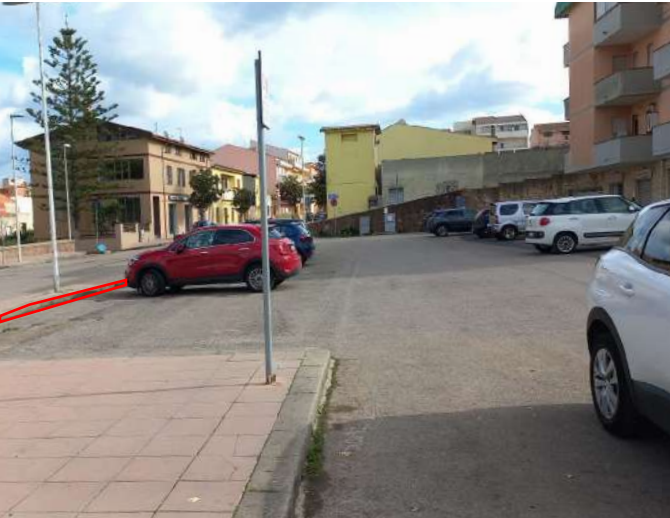
# Quadro Urbano - Largo Sabelli

<div><div></div><div></div><div></div><div></div></div>	L'area per i pedoni rispetta le dimensioni minime consentite di 90 cm?	Il marciapiede rispetta le dimensioni minime.
<div><div></div><div></div><div></div><div></div></div>	L'area per i pedoni è separata tramite dei dislivelli dallo spazio carrabile ed essi sono inferiori a 2,5 cm o presentano degli scivoli che permettono l'accesso anche a persone in sedia a rotelle?	Sono presenti dislivelli superiori ai 2,5 cm non serviti da scivoli in prossimità di attraversamenti.
<div><div></div><div></div><div></div><div></div></div>	La pavimentazione del marciapiede risulta in buono stato?	La pavimentazione risulta in buone condizioni.
<div><div></div><div></div><div></div><div></div></div>	Sono presenti strisce pedonali ben visibili e servite da scivolo per collegarsi con il marciapiede?	Le strisce pedonali non sono servite da scivoli.

Intervento	Priorità			Costo medio ponderato
	Alta	Media	Bassa	
Intervento 5 - Adeguamento del dislivello superiore ai 2,5 cm tra strada e marciapiede	✗			€ 1.469,94 x 8 dislivelli
Intervento 17 - Cartelli pubblicitari	✗			€ 551,54
Intervento 7 - Pali per la segnaletica	✗			€ 436,07
TOTALE				€ 12.747,13

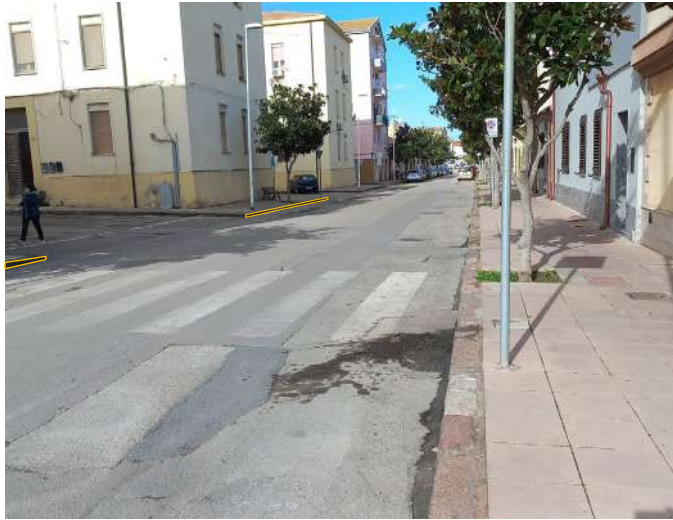
L'area per i pedoni rispetta le dimensioni minime consentite di 90 cm?	I marciapiedi rispettano le dimensioni minime consentite dalla normativa.

L'area per i pedoni è separata tramite dei dislivelli dallo spazio carrabile ed essi sono inferiori a 2,5 cm o presentano degli scivoli che permettono l'accesso anche a persone in sedia a rotelle?	Sono presenti dislivelli superiori ai 2,5 cm non serviti da scivoli o serviti da scivoli inadeguati in prossimità di attraversamenti.

La pavimentazione del marciapiede risulta in buono stato?	La pavimentazione risulta in buono stato, ma in un tratto nel lato sinistro la pendenza trasversale è > 2%.

Sono presenti strisce pedonali ben visibili e servite da scivolo per collegarsi con il marciapiede?	Sono presenti quattro attraversamenti pedonali, ma non sono serviti da scivoli oppure essi sono inadeguati. Inoltre, uno di essi è poco visibile.

Intervento	Priorità			Costo medio ponderato
	Alta	Media	Bassa	
Intervento 5 - Adeguamento del dislivello superiore ai 2,5 cm tra strada e marciapiede	✗			€ 1.469,94 x 14 dislivelli
Intervento 14a - Attraversamento pedonale	✗			€ 1.104,96
Intervento 10 - Panchine e sedute	✗			€ 379,76
TOTALE				€ 22.099,88

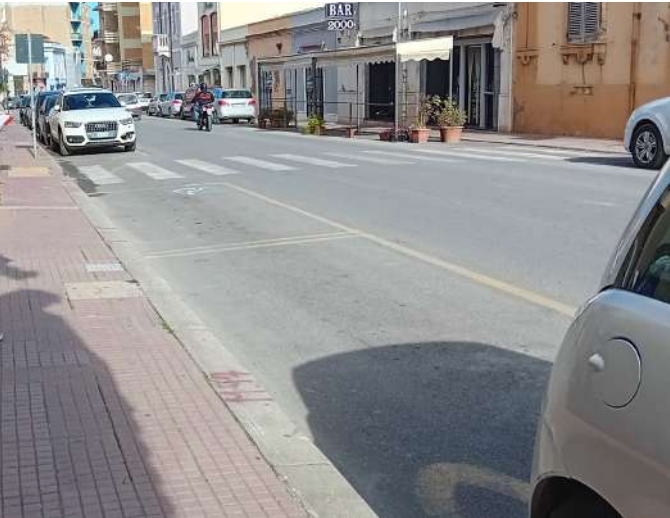
<div><div></div><div></div><div></div></div>	L'area per i pedoni rispetta le dimensioni minime consentite di 90 cm?	Il marciapiede rispetta le dimensioni minime
<div><div></div><div></div><div></div></div>	L'area per i pedoni è separata tramite dei dislivelli dallo spazio carrabile ed essi sono inferiori a 2,5 cm o presentano degli scivoli che permettono l'accesso anche a persone in sedia a rotelle?	Sono presenti dislivelli superiori ai 2,5 cm lungo il marciapiede ma serviti da scivoli
<div><div></div><div></div><div></div></div>	La pavimentazione del marciapiede risulta in buono stato?	La pavimentazione risulta in buono stato
<div><div></div><div></div><div></div></div>	Sono presenti strisce pedonali ben visibili e servite da scivolo per collegarsi con il marciapiede?	Le strisce pedonali sono ben visibili, ma non sempre servite da scivoli per accedere al marciapiede

Intervento	Priorità			Costo medio ponderato
	Alta	Media	Bassa	
Intervento 5 - Adeguamento del dislivello superiore ai 2,5 cm tra strada e marciapiede	✕			€ 1.469,94 x 5 dislivelli
TOTALE				€ 7.349,70

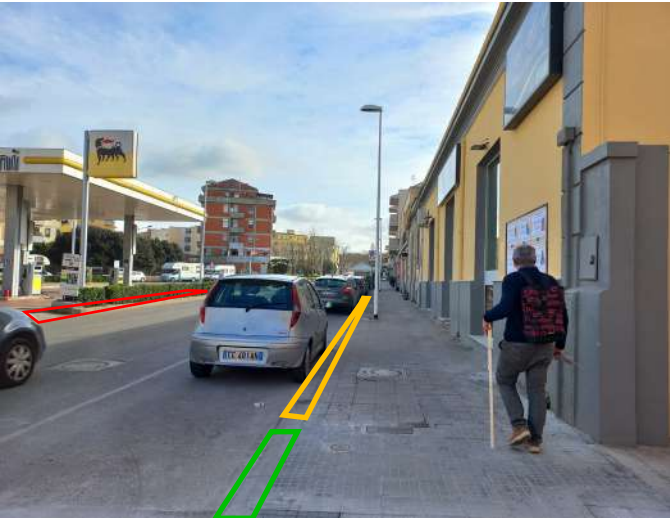
<div><div></div><div></div><div></div></div>	L'area per i pedoni rispetta le dimensioni minime consentite di 90 cm?	Il marciapiede rispetta le dimensioni minime previste dalla normativa, ma è presente solo sul solo lato destro
<div><div></div><div></div><div></div></div>	L'area per i pedoni è separata tramite dei dislivelli dallo spazio carrabile ed essi sono inferiori a 2,5 cm o presentano degli scivoli che permettono l'accesso anche a persone in sedia a rotelle?	Sono presenti dislivelli superiori ai 2,5 cm lungo il marciapiede o in prossimità di attraversamenti, ma non sono presenti scivoli o presentano una pendenza superiore all'8%
<div><div></div><div></div><div></div></div>	La pavimentazione del marciapiede risulta in buono stato?	La pavimentazione risulta in buono stato
<div><div></div><div></div><div></div></div>	Sono presenti strisce pedonali ben visibili e servite da scivolo per collegarsi con il marciapiede?	Le strisce pedonali sono visibili e servite da scivoli per accedere al marciapiede

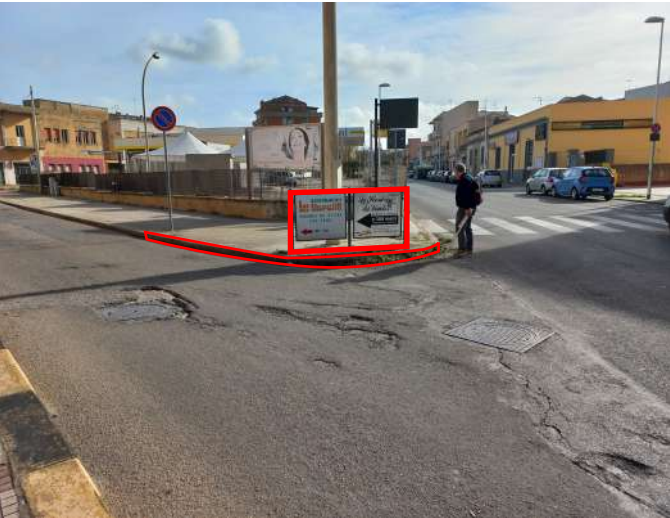
Tipologia tratto: Incrocio  
Lunghezza tratto: 60 m  
Luoghi di interesse: /  
Attraversamenti pedonali: /  
Fermate autobus: /

<div><div></div><div></div><div></div></div>	L'area per i pedoni rispetta le dimensioni minime consentite di 90 cm?	Il marciapiede rispetta le dimensioni minime previste dalla normativa, ma sono presenti ostacoli che ne impediscono la percorribilità in caso di disabilità motorie
<div><div></div><div></div><div></div></div>	L'area per i pedoni è separata tramite dei dislivelli dallo spazio carrabile ed essi sono inferiori a 2,5 cm o presentano degli scivoli che permettono l'accesso anche a persone in sedia a rotelle?	Sono presenti dislivelli superiori ai 2,5 cm lungo il marciapiede o in prossimità di attraversamenti, non serviti da scivoli e con ostacoli che determinano barriere architettoniche.
<div><div></div><div></div><div></div></div>	La pavimentazione risulta in buono stato?	La pavimentazione risulta in buono stato
<div><div></div><div></div><div></div></div>	Sono presenti strisce pedonali ben visibili e servite da scivolo per collegarsi con il marciapiede?	Non sono presenti strisce comunque non necessarie in questo tratto

Intervento	Priorità			Costo medio ponderato
	Alta	Media	Bassa	
Intervento 5 - Adeguamento del dislivello superiore ai 2,5 cm tra strada e marciapiede	✕			€ 1.469,94 x 5 dislivelli
Intervento 1 - Dislivello per passo carrabile e pedonale	✕			€ 1.469,94 x 2 ostacoli
TOTALE				€ 10.289,58

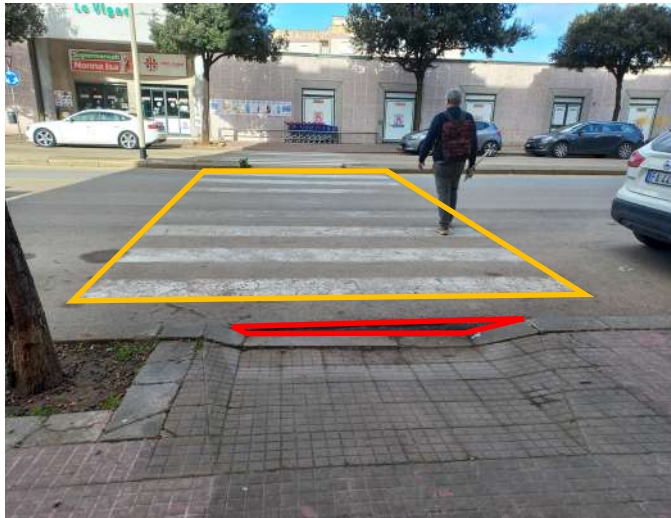
**Tipologia tratto:** Area pedonale

L'area per i pedoni rispetta le dimensioni minime consentite di 90 cm?	Il marciapiede rispetta le dimensioni minime previste dalla normativa
	L'area per i pedoni è separata tramite dei dislivelli dallo spazio carrabile ed essi sono inferiori a 2,5 cm o presentano degli scivoli che permettono l'accesso anche a persone in sedia a rotelle?	Sono presenti dislivelli superiori ai 2,5 cm lungo il marciapiede o in prossimità di attraversamenti, ma uno degli scivoli presenti risulta a una quota inferiore rispetto alla carreggiata
	La pavimentazione del marciapiede risulta in buono stato?	La pavimentazione risulta in buono stato
	Sono presenti strisce pedonali ben visibili e servite da scivolo per collegarsi con il marciapiede?	Sono presenti strisce pedonali sono discretamente visibili ma l'asfalto risulta a una quota superiore rispetto allo scivolo

Intervento	Priorità			Costo medio ponderato
	Alta	Media	Bassa	
Intervento 5 - Adeguamento del dislivello superiore ai 2,5 cm tra strada e marciapiede	✗			€ 1.469,94 x 3 dislivelli
Intervento 1 - Dislivello per passo carrabile e pedonale	✗			€ 1.469,94
Intervento 18 - Rampe inadeguate	✗			€ 771,90
Intervento 7 - Pali per la segnaletica	✗			€ 436,07
Intervento 14b - Realizzazione di un attraversamento pedonale rialzato	✗			€ 6.800,86
TOTALE				€ 13.888,60

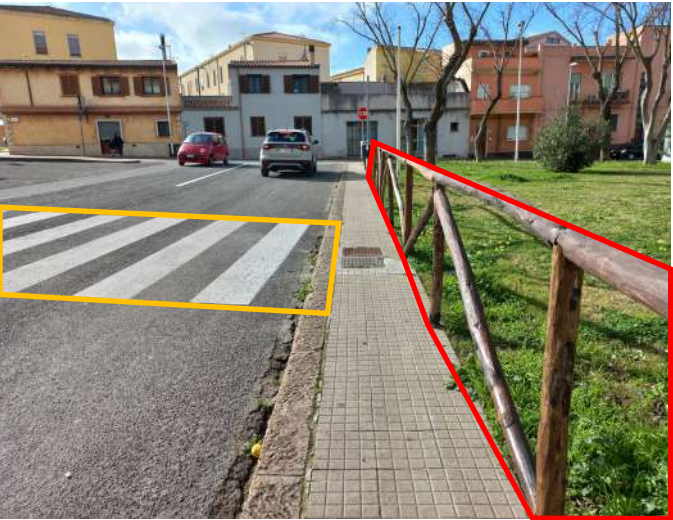
Tipologia tratto: Area pedonale  
Lunghezza tratto: 40 m  
Luoghi di interesse: /  
Attraversamenti pedonali: 1  
Fermate autobus: /

<div><div></div><div></div><div></div></div>	L'area per i pedoni rispetta le dimensioni minime consentite di 90 cm?	Il marciapiede rispetta le dimensioni minime previste dalla normativa, ma sono presenti ostacoli nel lato destro che ne diminuiscono la larghezza
<div><div></div><div></div><div></div></div>	L'area per i pedoni è separata tramite dei dislivelli dallo spazio carrabile ed essi sono inferiori a 2,5 cm o presentano degli scivoli che permettono l'accesso anche a persone in sedia a rotelle?	Sono presenti dislivelli superiori ai 2,5 cm lungo il marciapiede o in prossimità di attraversamenti, ma nel lato sinistro non sono presenti scivoli
<div><div></div><div></div><div></div></div>	La pavimentazione del marciapiede risulta in buono stato?	La pavimentazione risulta in buono stato
<div><div></div><div></div><div></div></div>	Sono presenti strisce pedonali ben visibili e servite da scivolo per collegarsi con il marciapiede?	Le strisce pedonali sono ben visibili, ma non sono servite da scivoli nel lato sinistro.

Intervento	Priorità			Costo medio ponderato
	Alta	Media	Bassa	
Allargamento del marciapiede		×		
Realizzazione di scivoli in prossimità dei dislivelli		×		
Riposizionamento della recinzione		×

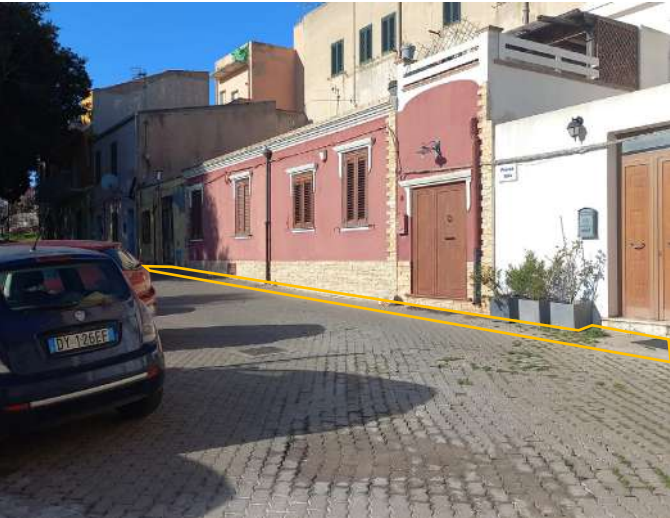
Tipologia tratto: Area pedonale  
Lunghezza tratto: 145 m  
Luoghi di interesse: Parco S. Gavino, Piazza Marconi  
Attraversamenti pedonali: /  
Fermate autobus: /

<div><div></div><div></div><div></div></div>	L'area per i pedoni rispetta le dimensioni minime consentite di 90 cm?	Il marciapiede rispetta le dimensioni minime previste dalla normativa, ma la segnaletica orizzontale non è ben visibile.
<div><div></div><div></div><div></div></div>	L'area per i pedoni è separata tramite dei dislivelli dallo spazio carrabile ed essi sono inferiori a 2,5 cm o presentano degli scivoli che permettono l'accesso anche a persone in sedia a rotelle?	Non sono presenti dislivelli superiori ai 2,5 cm.
<div><div></div><div></div><div></div></div>	La pavimentazione del marciapiede risulta in buono stato?	La pavimentazione risulta in buono stato, ma in alcuni punti sono presenti degli avvallamenti; alla fine del tratto la pendenza longitudinale supera l'8%.
<div><div></div><div></div><div></div></div>	Sono presenti strisce pedonali ben visibili e servite da scivolo per collegarsi con il marciapiede?	Non presenti strisce pedonali, comunque non necessarie in questo tratto.

Intervento	Priorità			Costo medio ponderato
	Alta	Media	Bassa	
Rifacimento della segnaletica orizzontale per la delimitazione dell'area pedonale da quella carrabile		×		
Intervento di ripristino del manto stradale		×

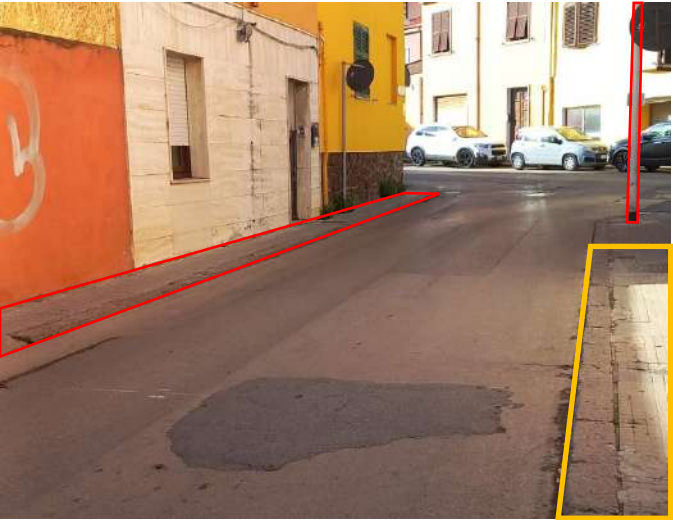
Tipologia tratto: Area pedonale  
Lunghezza tratto: 65 m  
Luoghi di interesse: /  
Attraversamenti pedonali: 1  
Fermate autobus: /

<div><div></div><div></div><div></div></div>	L'area per i pedoni rispetta le dimensioni minime consentite di 90 cm?	Il marciapiede rispetta le dimensioni minime previste dalla normativa, ma sono presenti ostacoli che ne diminuiscono la larghezza; nel primo tratto a destra la larghezza del marciapiede è < 90 cm.
<div><div></div><div></div><div></div></div>	L'area per i pedoni è separata tramite dei dislivelli dallo spazio carrabile ed essi sono inferiori a 2,5 cm o presentano degli scivoli che permettono l'accesso anche a persone in sedia a rotelle?	Sono presenti dislivelli superiori ai 2,5 cm non serviti da scivoli lungo il marciapiede e in prossimità di attraversamenti.
<div><div></div><div></div><div></div></div>	La pavimentazione del marciapiede risulta in buono stato?	La pavimentazione risulta in condizioni discrete.
<div><div></div><div></div><div></div></div>	Sono presenti strisce pedonali ben visibili e servite da scivolo per collegarsi con il marciapiede?	Sono presenti strisce pedonali, ma non sono servite da scivoli.

Intervento	Priorità			Costo medio ponderato
	Alta	Media	Bassa	
Allargamento del marciapiede nel primo tratto		×		
Realizzazione di scivoli in prossimità dei dislivelli		×		
Riposizionamento pali della segnaletica		×		
Riposizionamento pali della luce		×		
Riposizionamento pluviali		×

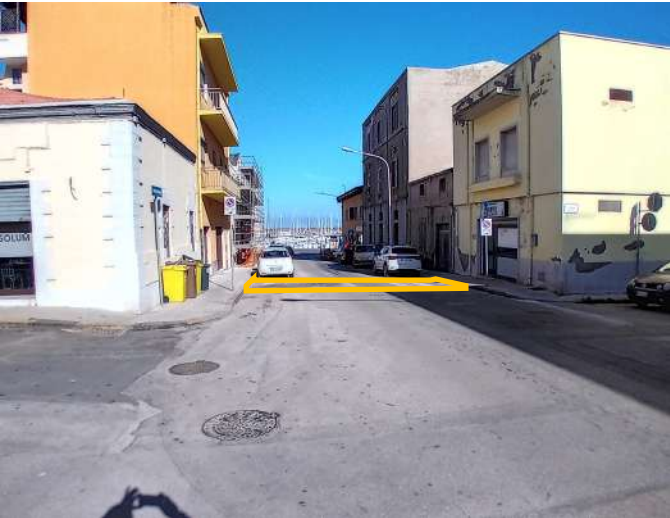
Tipologia tratto: Area pedonale  
Lunghezza tratto: 160 m  
Luoghi di interesse: /  
Attraversamenti pedonali: 3  
Fermate autobus: 1

<div><div></div><div></div><div></div></div>	L'area per i pedoni rispetta le dimensioni minime consentite di 90 cm?	Il marciapiede rispetta le dimensioni minime previste dalla normativa, ma sono presenti alcuni ostacoli che riducono il passaggio a persone con disabilità motorie
<div><div></div><div></div><div></div></div>	L'area per i pedoni è separata tramite dei dislivelli dallo spazio carrabile ed essi sono inferiori a 2,5 cm o presentano degli scivoli che permettono l'accesso anche a persone in sedia a rotelle?	Sono presenti dislivelli superiori ai 2,5 cm lungo il marciapiede non sempre serviti da scivoli.
<div><div></div><div></div><div></div></div>	La pavimentazione del marciapiede risulta in buono stato?	La pavimentazione risulta in buono stato
<div><div></div><div></div><div></div></div>	Sono presenti strisce pedonali ben visibili e servite da scivolo per collegarsi con il marciapiede?	Le strisce pedonali sono poco visibili, e solo uno degli attraversamenti è servito da scivoli.

Intervento	Priorità			Costo medio ponderato
	Alta	Media	Bassa	
Intervento 5 - Adeguamento del dislivello superiore ai 2,5 cm tra strada e marciapiede	✗			€ 1.469,94 x 11 dislivelli
Intervento 1 - Dislivello per passo pedonale	✗			€ 1.469,94
Intervento 14 b - Realizzazione di un attraversamento pedonale rialzato	✗			€ 6.800,86 x 3 attraversamenti
Intervento 7 - Pali per la segnaletica	✗			€ 436,07 x 3 ostacoli
Intervento 6 - Pali illuminazione	✗			€ 2.135,48 x 2 ostacoli
TOTALE				€ 43.621,03

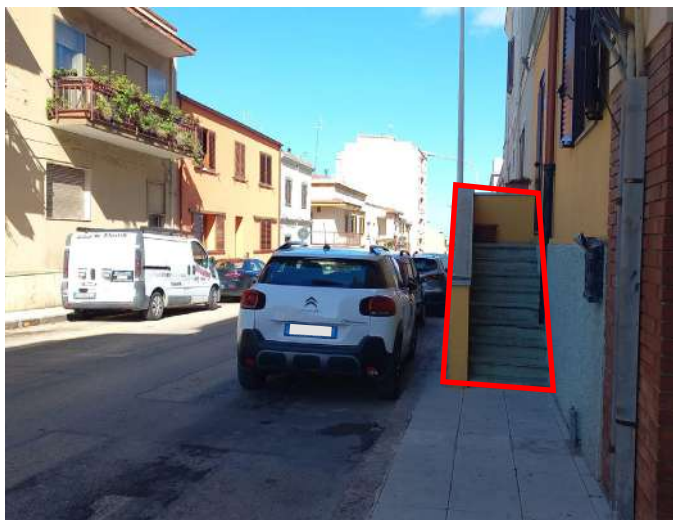
**Tipologia tratto:** Area pedonale

L'area per i pedoni rispetta le dimensioni minime consentite di 90 cm?	Il marciapiede rispetta le dimensioni minime previste dalla normativa, ma sono presenti ostacoli che diminuiscono lo spazio utile per il pedone.
	L'area per i pedoni è separata tramite dei dislivelli dallo spazio carrabile ed essi sono inferiori a 2,5 cm o presentano degli scivoli che permettono l'accesso anche a persone in sedia a rotelle?	Sono presenti dislivelli superiori ai 2,5 cm non serviti da scivoli lungo il marciapiede e in prossimità di attraversamenti.
	La pavimentazione del marciapiede risulta in buono stato?	La pavimentazione risulta in buono stato, ma la pendenza trasversale in un tratto supera il 2%.
	Sono presenti strisce pedonali ben visibili e servite da scivolo per collegarsi con il marciapiede?	Sono presenti strisce pedonali, ma non sono servite da scivoli.

Intervento	Priorità			Costo medio ponderato
	Alta	Media	Bassa	
Intervento 5 - Adeguamento del dislivello superiore ai 2,5 cm tra strada e marciapiede	✗			€ 1.469,94 x 18 dislivelli
Intervento 7 - Pali per la segnaletica	✗			€ 436,07
Intervento 6 - Pali illuminazione	✗			€ 2.135,48 x 3 ostacoli
Intervento 14 b - Realizzazione di un attraversamento pedonale rialzato	✗			€ 6.800,86 x 4 attraversamenti
TOTALE				<b>€ 60.504,87</b>

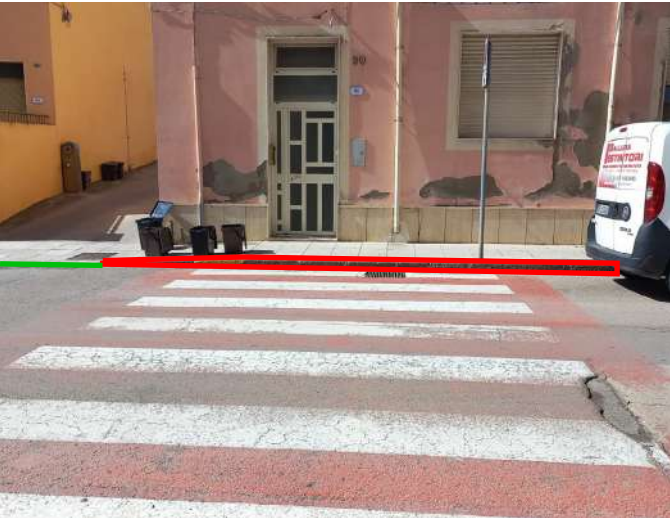
Tipologia tratto: Area pedonale  
Lunghezza tratto: 195 m  
Luoghi di interesse: /  
Attraversamenti pedonali: 1  
Fermate autobus: /

<div><div></div><div></div><div></div></div>	L'area per i pedoni rispetta le dimensioni minime consentite di 90 cm?	Il marciapiede rispetta le dimensioni minime previste dalla normativa, ma sono presenti alcuni ostacoli che riducono lo spazio utile per il pedone.
<div><div></div><div></div><div></div></div>	L'area per i pedoni è separata tramite dei dislivelli dallo spazio carrabile ed essi sono inferiori a 2,5 cm o presentano degli scivoli che permettono l'accesso anche a persone in sedia a rotelle?	Sono presenti dislivelli superiori ai 2,5 cm lungo il marciapiede non serviti da scivoli.
<div><div></div><div></div><div></div></div>	La pavimentazione del marciapiede risulta in buono stato?	La pavimentazione risulta in buono stato, ma in un tratto del lato destro la pendenza trasversale è maggiore del 2%.
<div><div></div><div></div><div></div></div>	Sono presenti strisce pedonali ben visibili e servite da scivolo per collegarsi con il marciapiede?	Le strisce pedonali sono ben visibili, ma non sono servite da scivoli.

Intervento	Priorità			Costo medio ponderato
	Alta	Media	Bassa	
Realizzazione di scivoli in prossimità dei dislivelli		×		
Riposizionamento pali della segnaletica		×		
Riposizionamento pali della luce		×

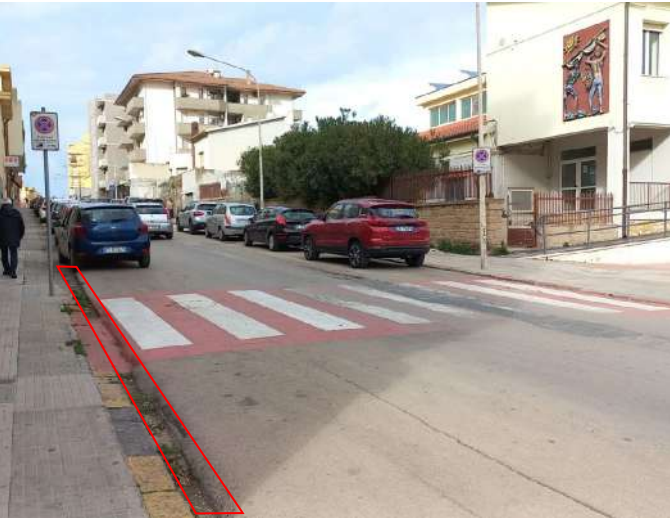
Tipologia tratto: Area pedonale  
Lunghezza tratto: 190 m  
Luoghi di interesse: /  
Attraversamenti pedonali: 3  
Fermate autobus: /

<div><div></div><div></div><div></div></div>	L'area per i pedoni rispetta le dimensioni minime consentite di 90 cm?	Il marciapiede rispetta le dimensioni minime previste dalla normativa
<div><div></div><div></div><div></div></div>	L'area per i pedoni è separata tramite dei dislivelli dallo spazio carrabile ed essi sono inferiori a 2,5 cm o presentano degli scivoli che permettono l'accesso anche a persone in sedia a rotelle?	Sono presenti dislivelli superiori ai 2,5 cm lungo il marciapiede non sempre serviti da scivoli.
<div><div></div><div></div><div></div></div>	La pavimentazione del marciapiede risulta in buono stato?	La pavimentazione risulta in buono stato, ma la pendenza trasversale spesso supera il 2%.
<div><div></div><div></div><div></div></div>	Sono presenti strisce pedonali ben visibili e servite da scivolo per collegarsi con il marciapiede?	Le strisce pedonali sono poco visibili, e gli scivoli sono assenti o inadeguati.

Intervento	Priorità			Costo medio ponderato
	Alta	Media	Bassa	
Intervento 5 - Adeguamento del dislivello superiore ai 2,5 cm tra strada e marciapiede	✕			€ 1.469,94 x 8 dislivelli
Intervento 14a - Attraversamento pedonale	✕			€ 1.104,96 x 2 attraversamenti
Intervento 14b - Attraversamento pedonale rialzato	✕			€ 6.800,86
TOTALE				€ 20.770,30

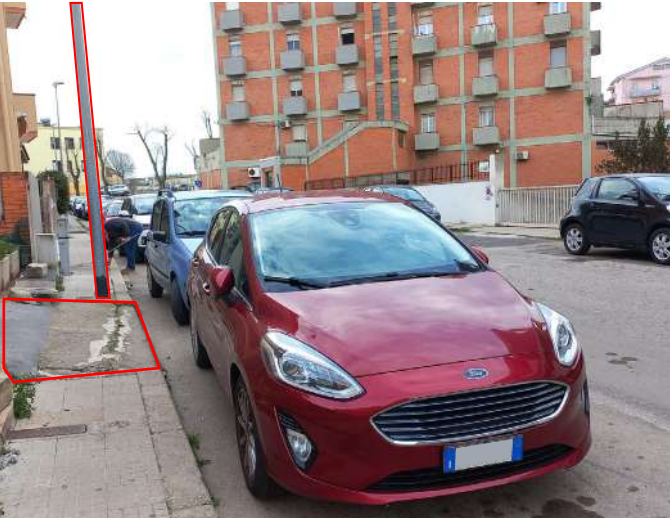
Tipologia tratto: Area pedonale  
Lunghezza tratto: 125 m  
Luoghi di interesse: /  
Attraversamenti pedonali: /  
Fermate autobus: /

<div><div></div><div></div><div></div></div>	L'area per i pedoni rispetta le dimensioni minime consentite di 90 cm?	Il marciapiede rispetta le dimensioni minime previste dalla normativa ma sono presenti ostacoli che diminuiscono lo spazio utile; inoltre nell'ultimo tratto a sinistra si restringe e la sua larghezza diventa inferiore a 90 cm.
<div><div></div><div></div><div></div></div>	L'area per i pedoni è separata tramite dei dislivelli dallo spazio carrabile ed essi sono inferiori a 2,5 cm o presentano degli scivoli che permettono l'accesso anche a persone in sedia a rotelle?	Sono presenti dislivelli superiori ai 2,5 cm lungo il marciapiede non serviti da scivoli.
<div><div></div><div></div><div></div></div>	La pavimentazione del marciapiede risulta in buono stato?	La pavimentazione risulta in buono stato, ma la pendenza trasversale spesso supera il 2%.
<div><div></div><div></div><div></div></div>	Sono presenti strisce pedonali ben visibili e servite da scivolo per collegarsi con il marciapiede?	Non sono presenti strisce pedonali comunque non necessarie in questo tratto.

Intervento	Priorità			Costo medio ponderato
	Alta	Media	Bassa	
Allargamento del marciapiede			×	
Realizzazione di scivoli in prossimità dei dislivelli			×	
Riposizionamento pali della segnaletica			×	
Riposizionamento pali della luce			×

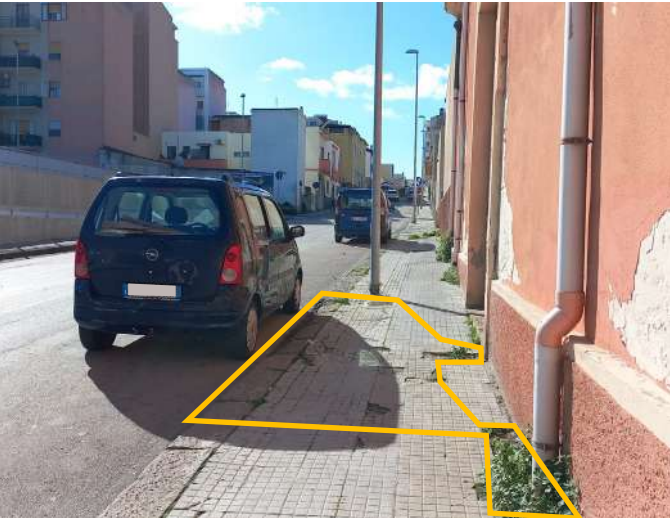
Tipologia tratto: Area pedonale  
Lunghezza tratto: 150 m  
Luoghi di interesse: /  
Attraversamenti pedonali: 2  
Fermate autobus: /

<div><div></div><div></div><div></div></div>	L'area per i pedoni rispetta le dimensioni minime consentite di 90 cm?	Il marciapiede rispetta le dimensioni minime previste dalla normativa.
<div><div></div><div></div><div></div></div>	L'area per i pedoni è separata tramite dei dislivelli dallo spazio carrabile ed essi sono inferiori a 2,5 cm o presentano degli scivoli che permettono l'accesso anche a persone in sedia a rotelle?	Sono presenti dislivelli superiori ai 2,5 cm lungo il marciapiede non serviti da scivoli o con scivoli di pendenza > 8%.
<div><div></div><div></div><div></div></div>	La pavimentazione del marciapiede risulta in buono stato?	La pavimentazione sul lato destro presenta fenomeni di degrado, e la pendenza trasversale è > 2%.
<div><div></div><div></div><div></div></div>	Sono presenti strisce pedonali ben visibili e servite da scivolo per collegarsi con il marciapiede?	Sono presenti strisce pedonali non servite da scivoli.

Intervento	Priorità			Costo medio ponderato
	Alta	Media	Bassa	
Intervento 5 - Adeguamento del dislivello superiore ai 2,5 cm tra strada e marciapiede	✕			€ 1.469,94 x 7 dislivelli
Intervento 4 - Dislivello per passo carrabile	✕			€ 1.265,11
Intervento 14a - Attraversamento pedonale	✕			€ 1.104,96
TOTALE				€ 12.659,65

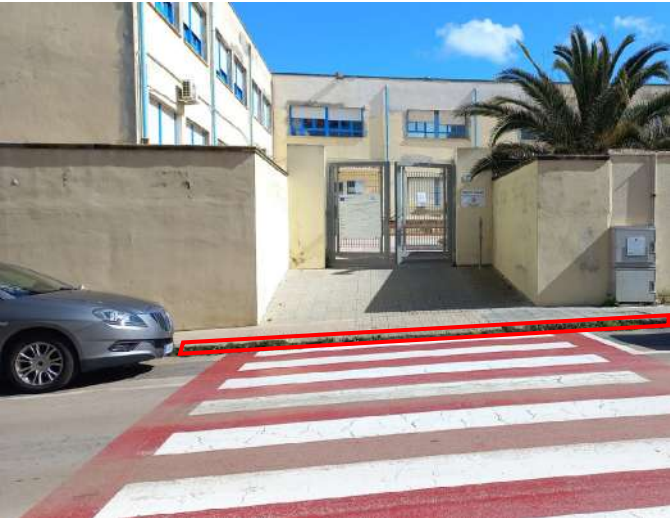
Tipologia tratto: Area pedonale  
Lunghezza tratto: 250 m  
Luoghi di interesse: Scuola elementare Borgona  
Attraversamenti pedonali: 2  
Fermate autobus: /

<div><div></div><div></div><div></div></div>	L'area per i pedoni rispetta le dimensioni minime consentite di 90 cm?	Il marciapiede rispetta le dimensioni minime previste dalla normativa ma sono presenti ostacoli che diminuiscono lo spazio utile per il pedone.
<div><div></div><div></div><div></div></div>	L'area per i pedoni è separata tramite dei dislivelli dallo spazio carrabile ed essi sono inferiori a 2,5 cm o presentano degli scivoli che permettono l'accesso anche a persone in sedia a rotelle?	Sono presenti dislivelli superiori ai 2,5 cm lungo il marciapiede non sempre serviti da scivoli.
<div><div></div><div></div><div></div></div>	La pavimentazione del marciapiede risulta in buono stato?	La pavimentazione risulta in buono stato, ma la pendenza trasversale spesso supera il 2% e in un tratto quella longitudinale è > 8%.
<div><div></div><div></div><div></div></div>	Sono presenti strisce pedonali ben visibili e servite da scivolo per collegarsi con il marciapiede?	Le strisce pedonali sono ben visibili, ma una di queste è servita da scivolo su un solo lato e presenta una pendenza trasversale > 2%.

Intervento	Priorità			Costo medio ponderato
	Alta	Media	Bassa	
Intervento 5 - Adeguamento del dislivello superiore ai 2,5 cm tra strada e marciapiede	✕			€ 1.469,94 x 10 dislivelli
Intervento 6 - Pali illuminazione	✕			€ 2.135,48 x 5 ostacoli
Intervento 14b - Attraversamento pedonale rialzato	✕			€ 6.800,86
TOTALE				€ 32.177,66

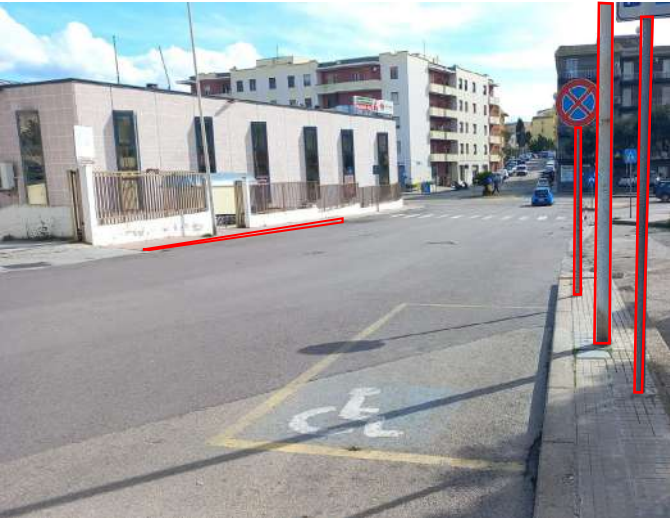
**Tipologia tratto:** Area pedonale

<div><div></div><div></div><div></div></div>	L’area per i pedoni rispetta le dimensioni minime consentite di 90 cm?	Il marciapiede rispetta le dimensioni minime previste dalla normativa, ma sono presenti degli ostacoli che limitano il passaggio a persone con disabilità; nell’ultimo tratto a destra risulta > 90 cm.
<div><div></div><div></div><div></div></div>	L’area per i pedoni è separata tramite dei dislivelli dallo spazio carrabile ed essi sono inferiori a 2,5 cm o presentano degli scivoli che permettono l’accesso anche a persone in sedia a rotelle?	Sono presenti dislivelli superiori ai 2,5 cm lungo il marciapiede non serviti da scivoli.
<div><div></div><div></div><div></div></div>	La pavimentazione del marciapiede risulta in buono stato?	La pavimentazione si presenta in buono stato, ma in alcuni punti la pendenza trasversale è > 2%.
<div><div></div><div></div><div></div></div>	Sono presenti strisce pedonali ben visibili e servite da scivolo per collegarsi con il marciapiede?	Sono presenti tre passaggi pedonali, di cui uno poco visibile, non sempre serviti da scivoli.

Intervento	Priorità			Costo medio ponderato
	Alta	Media	Bassa	
Intervento 5 - Adeguamento del dislivello superiore ai 2,5 cm tra strada e marciapiede	✗			€ 1.469,94 x 15 dislivelli
Intervento 1 - Dislivello per passo carrabile	✗			€ 1.469,94
Intervento 2 - Dislivello per passo carrabile	✗			€ 1.338,89 x 3 ostacoli
Intervento 4 - Dislivello per passo carrabile	✗			€ 1.265,11
Intervento 6 - Pali illuminazione	✗			€ 2.135,48 x 11 ostacoli
Intervento 7 - Pali per la segnaletica	✗			€ 436,07 x 6 ostacoli
Intervento 11a - Grata	✗			€ 447,83 x 2 ostacoli
Intervento 15 - Pluviali	✗			€ 350,14 x 2 ostacoli
Intervento 14c - Attraversamento pedonale	✗			€ 6.896,03
TOTALE				€ 63.399,49
