# PEBA Piano Eliminazione Barriere Architettoniche

PIANO DEFINITIVO  
Schede di analisi del quadro urbano

Quadro Urbano

Committente:  
Comune di  
Porto Torres

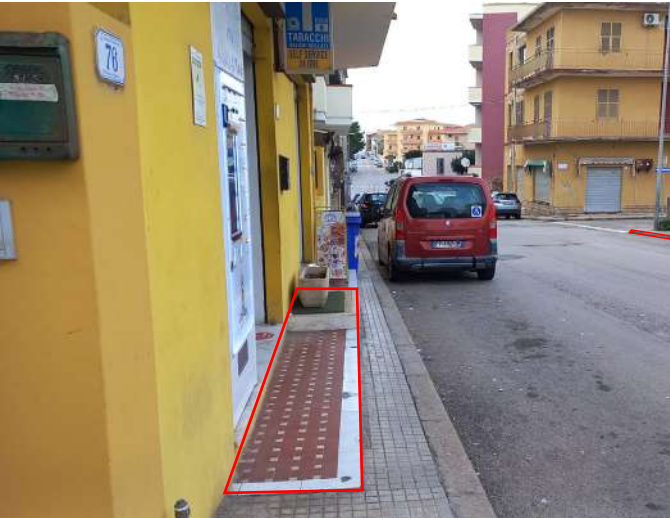
Tipologia tratto: Area pedonale  
Lunghezza tratto: 140 m  
Luoghi di interesse: /  
Attraversamenti pedonali: 1  
Fermate autobus: /

<div><div></div><div></div><div></div></div>	L'area per i pedoni rispetta le dimensioni minime consentite di 90 cm?	I marciapiedi rispettano le dimensioni minime previste dalla normativa, ma sono presenti degli ostacoli che ne impediscono il passaggio a persone con disabilità motorie.
<div><div></div><div></div><div></div></div>	L'area per i pedoni è separata tramite dei dislivelli dallo spazio carrabile ed essi sono inferiori a 2,5 cm o presentano degli scivoli che permettono l'accesso anche a persone in sedia a rotelle?	Sono presenti dislivelli superiori ai 2,5 cm lungo il marciapiede non sempre serviti da scivoli.
<div><div></div><div></div><div></div></div>	La pavimentazione del marciapiede risulta in buono stato?	La pavimentazione risulta in buone condizioni, ma la pendenza trasversale è > 2%.
<div><div></div><div></div><div></div></div>	Sono presenti strisce pedonali ben visibili e servite da scivolo per collegarsi con il marciapiede?	Le strisce pedonali sono ben visibili, ma sono servite da scivoli adeguati su un solo lato.

Intervento	Priorità			Costo medio ponderato
	Alta	Media	Bassa	
Realizzazione di scivoli in prossimità dei dislivelli		×		
Riposizionamento pluviali		×		
Riposizionamento pali della luce		×		
Rifacimento della segnaletica orizzontale nell'attraversamento pedonale		×

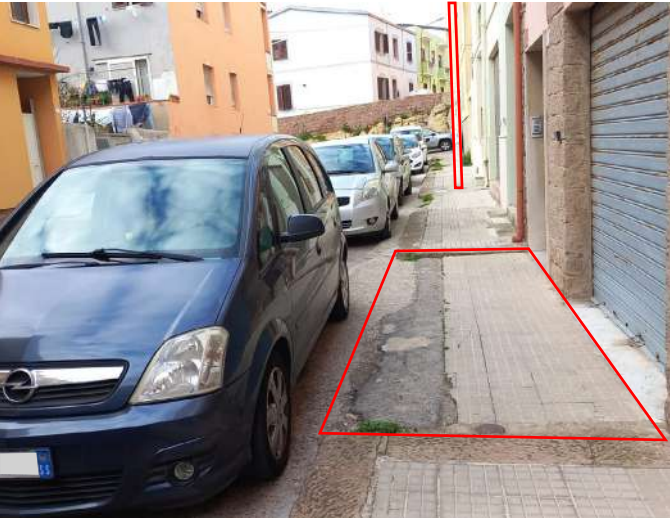
Tipologia tratto: Area pedonale  
Lunghezza tratto: 145 m  
Luoghi di interesse: /  
Attraversamenti pedonali: /  
Fermate autobus: /

<div><div></div><div></div><div></div></div>	L'area per i pedoni rispetta le dimensioni minime consentite di 90 cm?	Il marciapiede rispetta le misure minime previste dalla normativa ma sono presenti ostacoli che diminuiscono lo spazio utile per i pedoni.
<div><div></div><div></div><div></div></div>	L'area per i pedoni è separata tramite dei dislivelli dallo spazio carrabile ed essi sono inferiori a 2,5 cm o presentano degli scivoli che permettono l'accesso anche a persone in sedia a rotelle?	Sono presenti dislivelli superiori ai 2,5 cm lungo il marciapiede non serviti da scivoli.
<div><div></div><div></div><div></div></div>	La pavimentazione del marciapiede risulta in buono stato?	La pavimentazione risulta in buono stato, ma la pendenza trasversale spesso supera il 2%.
<div><div></div><div></div><div></div></div>	Sono presenti strisce pedonali ben visibili e servite da scivolo per collegarsi con il marciapiede?	Non sono presenti strisce pedonali comunque non necessarie in questo tratto.

Intervento	Priorità			Costo medio ponderato
	Alta	Media	Bassa	
Realizzazione di scivoli in prossimità dei dislivelli			×	
Riposizionamento pali della luce			×

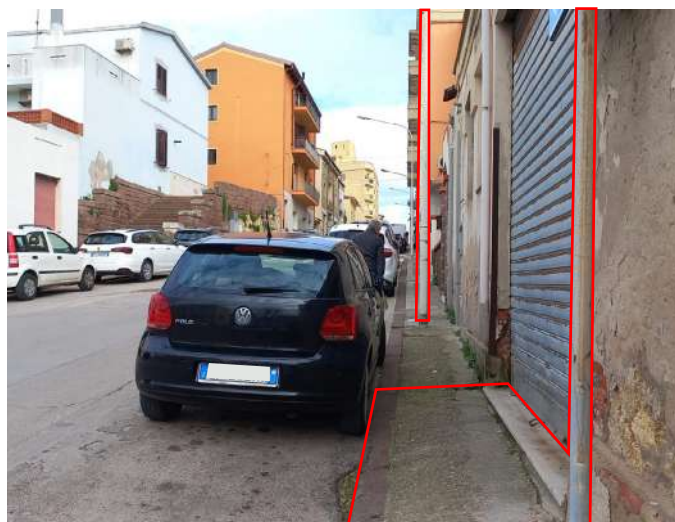
L'area per i pedoni rispetta le dimensioni minime consentite di 90 cm?	Le dimensioni minime del marciapiede sono rispettate, ma sono presenti ostacoli che ne impediscono la percorribilità.
	L'area per i pedoni è separata tramite dei dislivelli dallo spazio carrabile ed essi sono inferiori a 2,5 cm o presentano degli scivoli che permettono l'accesso anche a persone in sedia a rotelle?	Sono presenti dislivelli superiori ai 2,5 cm lungo il marciapiede non serviti da scivoli.
	La pavimentazione del marciapiede risulta in buono stato?	La pavimentazione risulta in condizioni discrete, e in alcuni punti la pendenza trasversale è > 2%.
	Sono presenti strisce pedonali ben visibili e servite da scivolo per collegarsi con il marciapiede?	Le strisce pedonali sono visibili, ma non sono servite da scivoli.

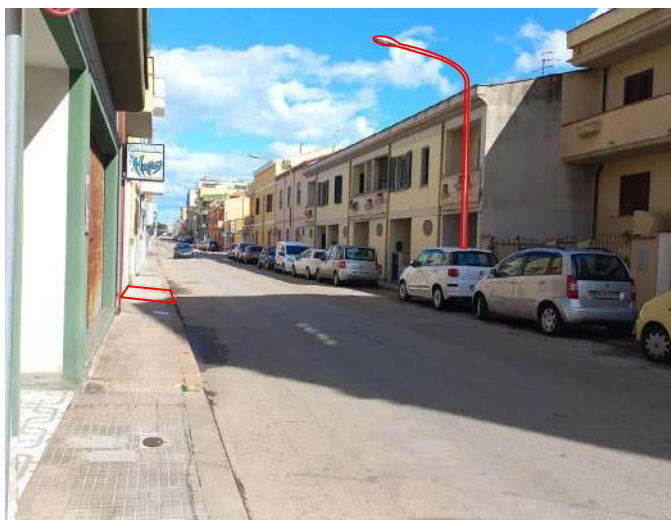
**Tipologia tratto:** Area pedonale

**Lunghezza tratto:** 130 m

<input checked="" type="radio"/>	L'area per i pedoni rispetta le dimensioni minime consentite di 90 cm?	L'area pedonale rispetta le dimensioni minime ma sono presenti ostacoli per la percorribilità.
<input type="radio"/>	L'area per i pedoni è separata tramite dei dislivelli dallo spazio carrabile ed essi sono inferiori a 2,5 cm o presentano degli scivoli che permettono l'accesso anche a persone in sedia a rotelle?	Sono presenti dislivelli superiori ai 2,5 cm lungo il marciapiede non sempre serviti da scivoli.
<input type="radio"/>	La pavimentazione del marciapiede risulta in buono stato?	La pavimentazione risulta in buono stato, ma la pendenza trasversale è > 2%.
<input checked="" type="radio"/>	Sono presenti strisce pedonali ben visibili e servite da scivolo per collegarsi con il marciapiede?	Le strisce pedonali sono ben visibili ma non servite da scivoli per l'accesso al marciapiede.

Intervento	Priorità			Costo medio ponderato
	Alta	Media	Bassa	
Intervento 5 - Adeguamento del dislivello superiore ai 2,5 cm tra strada e marciapiede	✗			€ 1.469,94 x 5 dislivelli
Intervento 1 - Dislivello per passo carrabile	✗			€ 1.469,94 x 2 ostacoli
Intervento 3 - Dislivello per passo carrabile	✗			€ 1.876,54 x 2 ostacoli
Intervento 4 - Dislivello per passo carrabile	✗			€ 1.265,11 x 6 ostacoli
Intervento 6 - Pali illuminazione	✗			€ 2.135,48 x 5 ostacoli
Intervento 7 - Pali per la segnaletica	✗			€ 436,07 x 2 ostacoli
Intervento 15 - Pluviali	✗			€ 350,14 x 2 ostacoli
TOTALE				€ 33.883,14

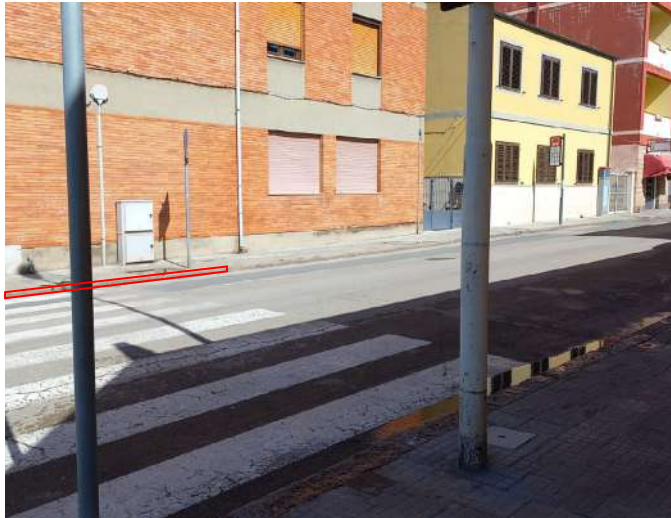
**Tipologia tratto:** Area pedonale

**Lunghezza tratto:** 175 m

L'area per i pedoni rispetta le dimensioni minime consentite di 90 cm?	Le dimensioni minime del marciapiede sono rispettate, ma sul lato sinistro sono presenti alcuni ostacoli che ne impediscono la percorribilità.
	L'area per i pedoni è separata tramite dei dislivelli dallo spazio carrabile ed essi sono inferiori a 2,5 cm o presentano degli scivoli che permettono l'accesso anche a persone in sedia a rotelle?	Sono presenti dislivelli superiori ai 2,5 cm lungo il marciapiede non sempre serviti da scivoli.
	La pavimentazione del marciapiede risulta in buono stato?	La pavimentazione risulta in buone condizioni, ma in alcuni punti la pendenza trasversale è > 2%.
	Sono presenti strisce pedonali ben visibili e servite da scivolo per collegarsi con il marciapiede?	Le strisce pedonali sono ben visibili, ma non sono servite da scivoli.

Intervento	Priorità			Costo medio ponderato
	Alta	Media	Bassa	
Intervento 5 - Adeguamento del dislivello superiore ai 2,5 cm tra strada e marciapiede	✗			€ 1.469,94 x 11 dislivelli
Intervento 4 - Dislivello per passo carrabile e pedonale	✗			€ 1.265,11 x 3 ostacoli
TOTALE				€ 19.964,67

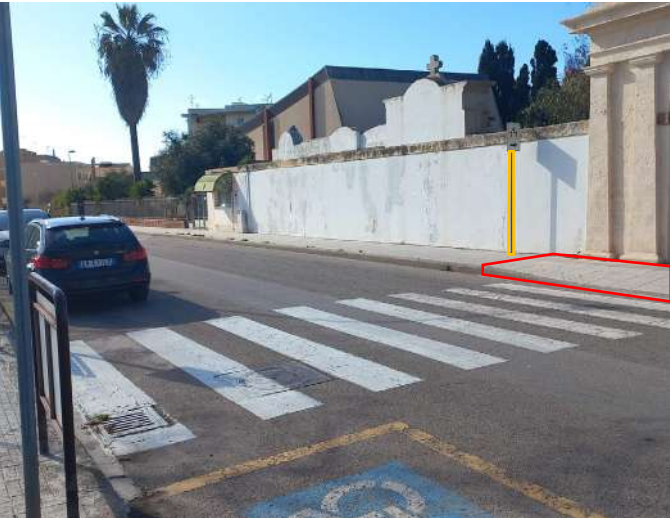
Tipologia tratto: Area Pedonale  
Lunghezza tratto: 155 m  
Luoghi di interesse: Chiesa di Cristo Risorto, Cimitero  
Attraversamenti pedonali: 2  
Fermate autobus: /

<div><div></div><div></div><div></div></div>	L'area per i pedoni rispetta le dimensioni minime consentite di 90 cm?	Il marciapiede rispetta le dimensioni minime previste dalla normativa ma sono presenti ostacoli che ne diminuiscono la larghezza.
<div><div></div><div></div><div></div></div>	L'area per i pedoni è separata tramite dei dislivelli dallo spazio carrabile ed essi sono inferiori a 2,5 cm o presentano degli scivoli che permettono l'accesso anche a persone in sedia a rotelle?	Sono presenti dislivelli superiori ai 2,5 cm lungo il marciapiede e in prossimità di attraversamenti non sempre serviti da scivoli o serviti da scivoli inadeguati.
<div><div></div><div></div><div></div></div>	La pavimentazione del marciapiede risulta in buono stato?	La pavimentazione risulta in buono stato, ma in alcuni punti la pendenza trasversale supera il 2%.
<div><div></div><div></div><div></div></div>	Sono presenti strisce pedonali ben visibili e servite da scivolo per collegarsi con il marciapiede?	Le strisce pedonali sono ben visibili ma sono servite da scivoli inadeguati.

Intervento	Priorità			Costo medio ponderato
	Alta	Media	Bassa	
Intervento 5 - Adeguamento del dislivello superiore ai 2,5 cm tra strada e marciapiede	✕			€ 1.469,94 x 7 dislivelli
Intervento 6 - Pali illuminazione	✕			€ 2.135,48
Intervento 7 - Pali per la segnaletica	✕			€ 436,07
Intervento 18 - Rampe inadeguate	✕			€ 771,90 x 3 ostacoli
TOTALE				€ 15.176,83

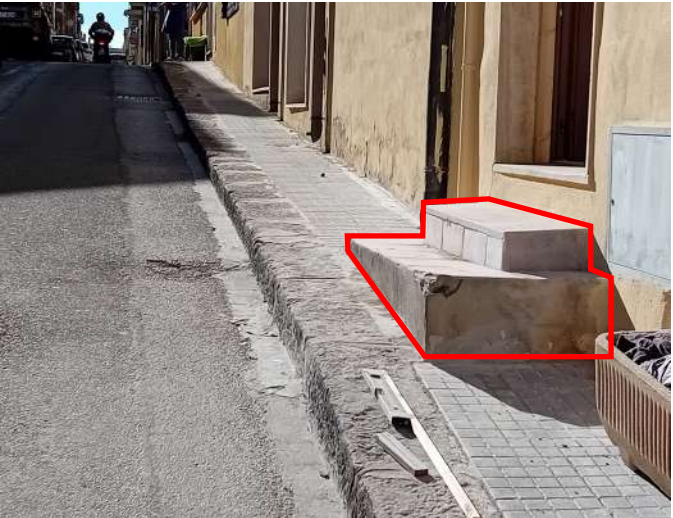
Tipologia tratto: Area Pedonale

Lunghezza tratto: 270 m

<div><div></div><div></div><div></div></div>	L'area per i pedoni rispetta le dimensioni minime consentite di 90 cm?	Il marciapiede non rispetta le dimensioni minime previste dalla normativa oppure sono presenti ostacoli che ne diminuiscono la larghezza.
<div><div></div><div></div><div></div></div>	L'area per i pedoni è separata tramite dei dislivelli dallo spazio carrabile ed essi sono inferiori a 2,5 cm o presentano degli scivoli che permettono l'accesso anche a persone in sedia a rotelle?	Sono presenti dislivelli superiori ai 2,5 cm lungo il marciapiede e in prossimità di attraversamenti non serviti da scivoli.
<div><div></div><div></div><div></div></div>	La pavimentazione del marciapiede risulta in buono stato?	La pavimentazione risulta in buono stato, ma la pendenza trasversale spesso supera il 2%.
<div><div></div><div></div><div></div></div>	Sono presenti strisce pedonali ben visibili e servite da scivolo per collegarsi con il marciapiede?	Non sono presenti strisce pedonali comunque non necessarie in questo tratto.

Intervento	Priorità			Costo medio ponderato
	Alta	Media	Bassa	
Allargamento marciapiede			✗	
Realizzazione di scivoli in prossimità dei dislivelli			✗	
Riposizionamento pluviali			✗	
Riposizionamento pali della segnaletica			✗

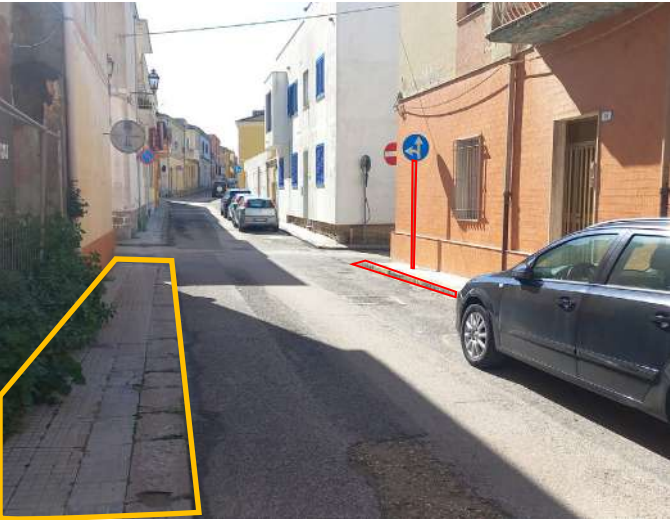
Tipologia tratto: Area Pedonale  
Lunghezza tratto: 85 m  
Luoghi di interesse: /  
Attraversamenti pedonali: /  
Fermate autobus: /

<div><div></div><div></div><div></div></div>	L'area per i pedoni rispetta le dimensioni minime consentite di 90 cm?	Sono presenti ostacoli che diminuiscono lo spazio utile al pedone nel marciapiede e per alcuni tratti lo spazio pedonale non rispetta le dimensioni minime previste dalla normativa.
<div><div></div><div></div><div></div></div>	L'area per i pedoni è separata tramite dei dislivelli dallo spazio carrabile ed essi sono inferiori a 2,5 cm o presentano degli scivoli che permettono l'accesso anche a persone in sedia a rotelle?	Sono presenti dislivelli superiori ai 2,5 cm lungo il marciapiede e in prossimità di attraversamenti non sempre serviti da scivoli.
<div><div></div><div></div><div></div></div>	La pavimentazione del marciapiede risulta in buono stato?	La pavimentazione risulta in buono stato, ma in alcuni punti la pendenza trasversale supera il 2%.
<div><div></div><div></div><div></div></div>	Sono presenti strisce pedonali ben visibili e servite da scivolo per collegarsi con il marciapiede?	Non sono presenti strisce pedonali comunque non necessarie in questo tratto.

Intervento	Priorità			Costo medio ponderato
	Alta	Media	Bassa	
Allargamento marciapiede			×	
Realizzazione di scivoli in prossimità dei dislivelli			×	
Riposizionamento pluviali			×	
Riposizionamento pali della segnaletica			×

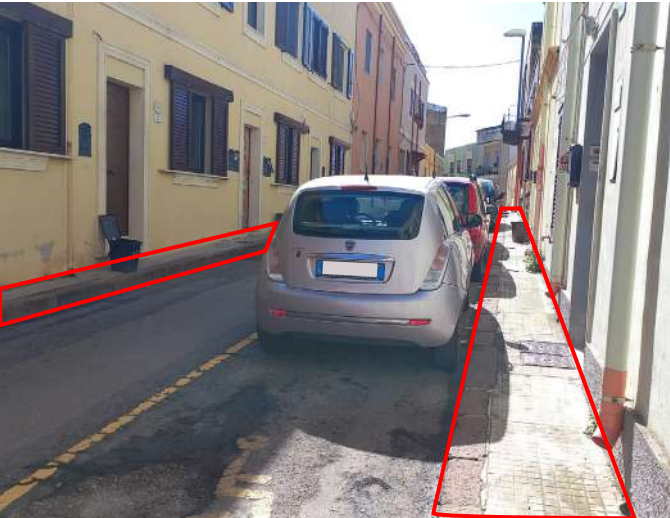
Tipologia tratto: Area Pedonale  
Lunghezza tratto: 185 m  
Luoghi di interesse: /  
Attraversamenti pedonali: /  
Fermate autobus: /

<div><div></div><div></div><div></div></div>	L'area per i pedoni rispetta le dimensioni minime consentite di 90 cm?	Il marciapiede non rispetta le dimensioni minime previste dalla normativa oppure sono presenti ostacoli che ne riducono la larghezza.
<div><div></div><div></div><div></div></div>	L'area per i pedoni è separata tramite dei dislivelli dallo spazio carrabile ed essi sono inferiori a 2,5 cm o presentano degli scivoli che permettono l'accesso anche a persone in sedia a rotelle?	Sono presenti dislivelli superiori ai 2,5 cm lungo il marciapiede e in prossimità di attraversamenti non serviti da scivoli.
<div><div></div><div></div><div></div></div>	La pavimentazione del marciapiede risulta in buono stato?	La pavimentazione risulta in buono stato, ma la pendenza trasversale in un tratto supera il 2%.
<div><div></div><div></div><div></div></div>	Sono presenti strisce pedonali ben visibili e servite da scivolo per collegarsi con il marciapiede?	Non sono presenti strisce pedonali comunque non necessarie in questo tratto.

Intervento	Priorità			Costo medio ponderato
	Alta	Media	Bassa	
Allargamento marciapiede			×	
Realizzazione di scivoli in prossimità dei dislivelli			×	
Riposizionamento pluviali			×	
Riposizionamento pali della segnaletica			×

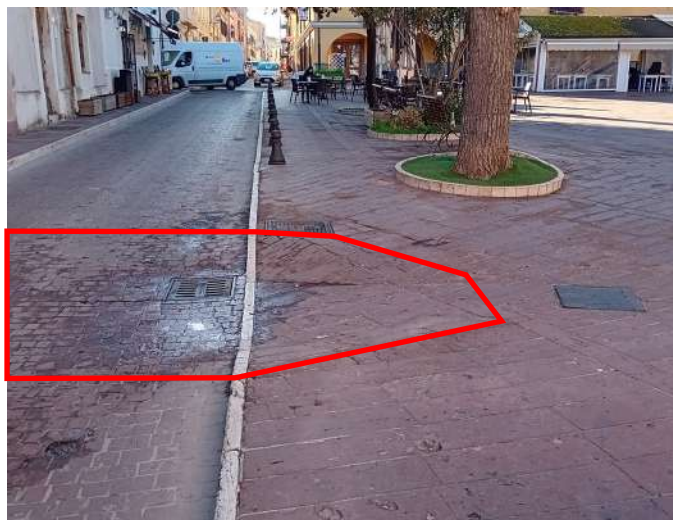
<input type="radio"/>	L'area per i pedoni rispetta le dimensioni minime consentite di 90 cm?	Il marciapiede rispetta le dimensioni minime previste dalla normativa ma sul lato destro sono presenti ostacoli che ne diminuiscono la larghezza.
<input type="radio"/>	L'area per i pedoni è separata tramite dei dislivelli dallo spazio carrabile ed essi sono inferiori a 2,5 cm o presentano degli scivoli che permettono l'accesso anche a persone in sedia a rotelle?	Sono presenti dislivelli superiori ai 2,5 cm lungo il marciapiede e in prossimità di attraversamenti non sempre serviti da scivoli o serviti da scivoli inadeguati.
<input type="radio"/>	La pavimentazione del marciapiede risulta in buono stato?	La pavimentazione risulta in buono stato.
<input type="radio"/>	Sono presenti strisce pedonali ben visibili e servite da scivolo per collegarsi con il marciapiede?	Non sono presenti strisce pedonali comunque non necessarie in questo tratto.

Tipologia tratto: Area Pedonale

Lunghezza tratto: 150 m

Intervento	Priorità			Costo medio ponderato
	Alta	Media	Bassa	
Intervento 4 - Dislivello per passo carrabile	✗			€ 1.265,11
Intervento 5 - Adeguamento del dislivello superiore ai 2,5 cm tra strada e marciapiede	✗			€ 1.469,94 x 2 dislivelli
Intervento 7 - Pali per la segnaletica	✗			€ 436,07
Intervento 15 - Pluviali	✗			€ 350,14 x 7 ostacoli
TOTALE				€ 7.092,04

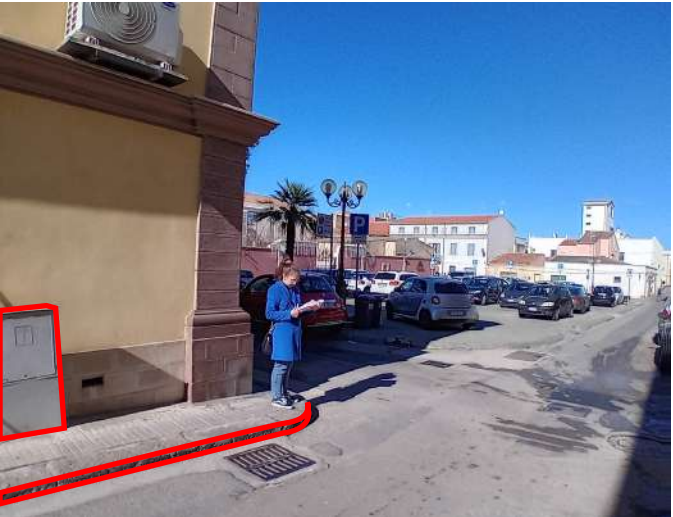
Tipologia tratto: Area Pedonale  
 Lunghezza tratto: 180 m  
 Luoghi di interesse: Piazza Marinaru  
 Attraversamenti pedonali: /  
 Fermate autobus: /

<div> <div></div> <div></div> <div></div> </div>	L'area per i pedoni rispetta le dimensioni minime consentite di 90 cm?	Il marciapiede rispetta le dimensioni minime soltanto nel primo isolato, poi si restringe; inoltre sono presenti ostacoli che diminuiscono la larghezza utile.
<div> <div></div> <div></div> <div></div> </div>	L'area per i pedoni è separata tramite dei dislivelli dallo spazio carrabile ed essi sono inferiori a 2,5 cm o presentano degli scivoli che permettono l'accesso anche a persone in sedia a rotelle?	Sono presenti dislivelli superiori ai 2,5 cm lungo il marciapiede e in prossimità di attraversamenti non serviti da scivoli.
<div> <div></div> <div></div> <div></div> </div>	La pavimentazione del marciapiede risulta in buono stato?	La pavimentazione risulta in buone condizioni, ma in alcuni punti la pendenza trasversale supera il 2%.
<div> <div></div> <div></div> <div></div> </div>	Sono presenti strisce pedonali ben visibili e servite da scivolo per collegarsi con il marciapiede?	Non sono presenti strisce pedonali comunque non necessarie in questo tratto.

Intervento	Priorità			Costo medio ponderato
	Alta	Media	Bassa	
Intervento 4 - Dislivello per passo carrabile	✗			€ 1.265,11 x 2 ostacoli
Intervento 5 - Adeguamento del dislivello superiore ai 2,5 cm tra strada e marciapiede	✗			€ 1.469,94 x 11 dislivelli
Intervento 12 - Allargamento del marciapiede	✗			€ 340,70 x 320 m
TOTALE				€ 127.723,56

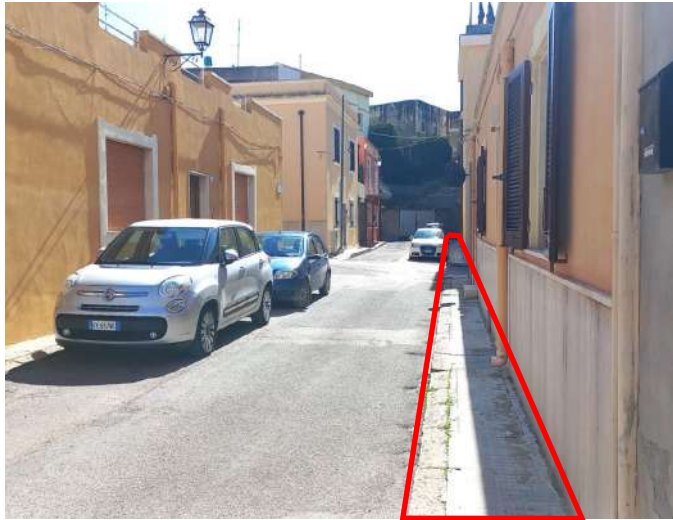
**Tipologia tratto:** Area Pedonale

**Lunghezza tratto:** 125 m

<input type="radio"/>	L'area per i pedoni rispetta le dimensioni minime consentite di 90 cm?	Il marciapiede rispetta non le dimensioni minime previste dalla normativa.
<input type="radio"/>	L'area per i pedoni è separata tramite dei dislivelli dallo spazio carrabile ed essi sono inferiori a 2,5 cm o presentano degli scivoli che permettono l'accesso anche a persone in sedia a rotelle?	Sono presenti dislivelli superiori ai 2,5 cm lungo il marciapiede e in prossimità di attraversamenti non sempre serviti da scivoli.
<input type="radio"/>	La pavimentazione del marciapiede risulta in buono stato?	La pavimentazione risulta in buono stato.
<input type="radio"/>	Sono presenti strisce pedonali ben visibili e servite da scivolo per collegarsi con il marciapiede?	Non sono presenti strisce pedonali comunque non necessarie in questo tratto.

Intervento	Priorità			Costo medio ponderato
	Alta	Media	Bassa	
Intervento 4 - Dislivello per passo carrabile	✗			€ 1.265,11 x 3 ostacoli
Intervento 12 - Allargamento del marciapiede	✗			€ 340,70 x 240 m
TOTALE				€ 85.563,33

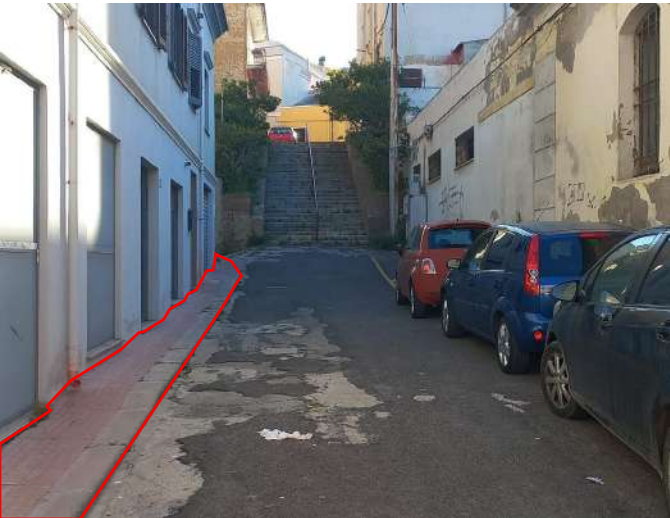
Tipologia tratto: Area Pedonale

Lunghezza tratto: 50 m

<div> <div></div> <div></div> <div></div> </div>	L'area per i pedoni rispetta le dimensioni minime consentite di 90 cm?	Il marciapiede, presente sul solo lato sinistro, non rispetta le dimensioni minime.
<div> <div></div> <div></div> <div></div> </div>	L'area per i pedoni è separata tramite dei dislivelli dallo spazio carrabile ed essi sono inferiori a 2,5 cm o presentano degli scivoli che permettono l'accesso anche a persone in sedia a rotelle?	Sono presenti dislivelli superiori ai 2,5 cm lungo il marciapiede e in prossimità di attraversamenti non serviti da scivoli.
<div> <div></div> <div></div> <div></div> </div>	La pavimentazione del marciapiede risulta in buono stato?	La pavimentazione presenta fenomeni di degrado e la pendenza trasversale supera il 2%.
<div> <div></div> <div></div> <div></div> </div>	Sono presenti strisce pedonali ben visibili e servite da scivolo per collegarsi con il marciapiede?	Non sono presenti strisce pedonali comunque non necessarie in questo tratto.

Intervento	Priorità			Costo medio ponderato
	Alta	Media	Bassa	
Allargamento marciapiede			×	
Realizzazione di scivoli in prossimità dei dislivelli			×

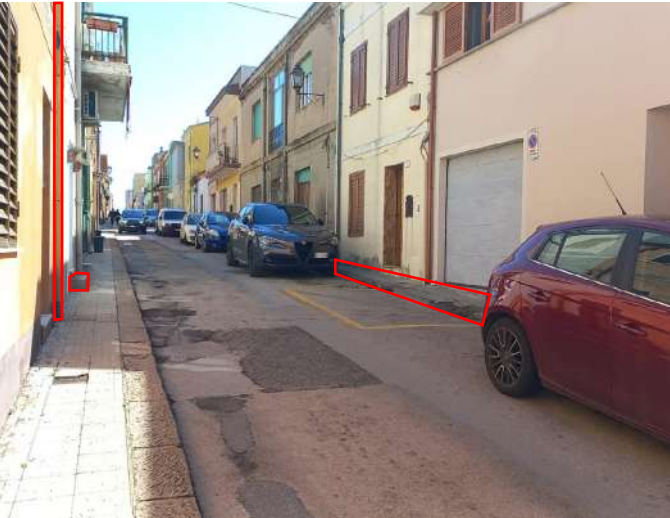
Tipologia tratto: Area Pedonale

Lunghezza tratto: 130 m

<div><div></div><div></div><div></div></div>	L'area per i pedoni rispetta le dimensioni minime consentite di 90 cm?	Il marciapiede non rispetta le dimensioni minime previste dalla normativa o sono presenti ostacoli che riducono lo spazio utile per il pedone.
<div><div></div><div></div><div></div></div>	L'area per i pedoni è separata tramite dei dislivelli dallo spazio carrabile ed essi sono inferiori a 2,5 cm o presentano degli scivoli che permettono l'accesso anche a persone in sedia a rotelle?	Sono presenti dislivelli superiori ai 2,5 cm lungo il marciapiede e in prossimità di attraversamenti non sempre serviti da scivoli.
<div><div></div><div></div><div></div></div>	La pavimentazione del marciapiede risulta in buono stato?	La pavimentazione risulta in buono stato, ma in alcuni punti la pendenza trasversale supera il 2%.
<div><div></div><div></div><div></div></div>	Sono presenti strisce pedonali ben visibili e servite da scivolo per collegarsi con il marciapiede?	Non sono presenti strisce pedonali comunque non necessarie in questo tratto.

Intervento	Priorità			Costo medio ponderato
	Alta	Media	Bassa	
Allargamento marciapiede		×		
Riposizionamento pluviali		×		
Riposizionamento pali della segnaletica		×		
Realizzazione di scivoli in prossimità dei dislivelli		×

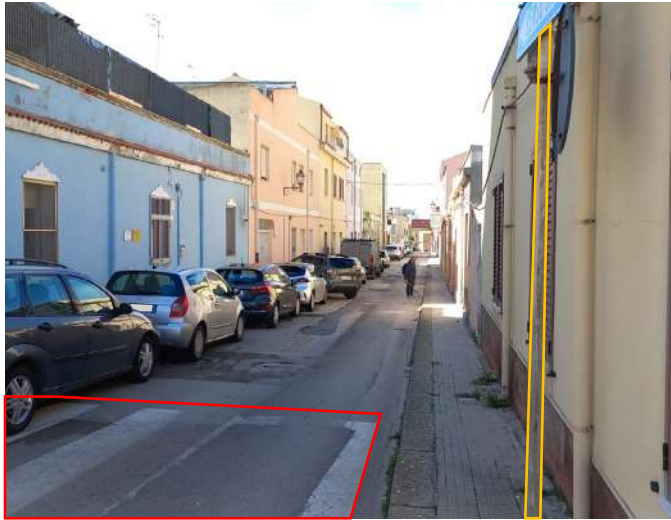
**Tipologia tratto:** Area Pedonale

**Lunghezza tratto:** 131 m

L'area per i pedoni rispetta le dimensioni minime consentite di 90 cm?	Il marciapiede rispetta le dimensioni minime previste dalla normativa, ma sono presenti ostacoli che diminuiscono lo spazio utile per il pedone.
	L'area per i pedoni è separata tramite dei dislivelli dallo spazio carrabile ed essi sono inferiori a 2,5 cm o presentano degli scivoli che permettono l'accesso anche a persone in sedia a rotelle?	Sono presenti dislivelli superiori ai 2,5 cm lungo il marciapiede e in prossimità di attraversamenti non serviti da scivoli.
	La pavimentazione del marciapiede risulta in buono stato?	La pavimentazione è in buone condizioni, ma in alcuni punti la pendenza trasversale supera il 2%.
	Sono presenti strisce pedonali ben visibili e servite da scivolo per collegarsi con il marciapiede?	Le strisce pedonali sono poco visibili e non servite da scivoli.

Intervento	Priorità			Costo medio ponderato
	Alta	Media	Bassa	
Realizzazione di scivoli in prossimità dei dislivelli		×		
Riposizionamento pali della segnaletica		×		
Rifacimento della segnaletica orizzontale nell'attraversamento pedonale		×

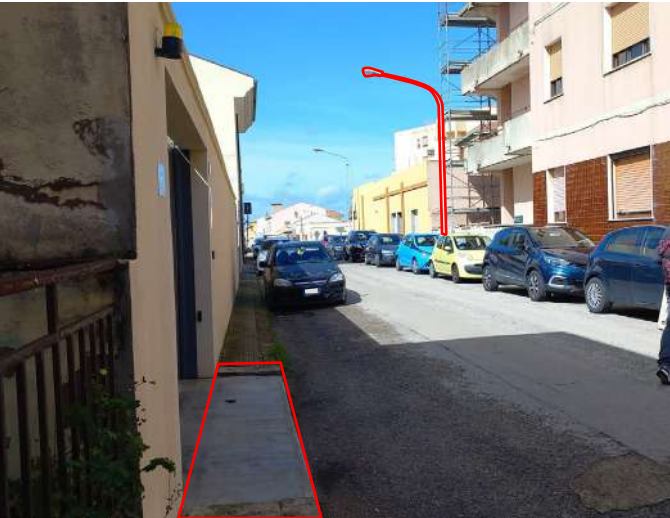
Tipologia tratto: Area Pedonale

Lunghezza tratto: 100 m

<div> <div></div> <div></div> <div></div> </div>	L'area per i pedoni rispetta le dimensioni minime consentite di 90 cm?	Il marciapiede non rispetta le dimensioni minime su quasi l'intero lato sinistro, e sono presenti ostacoli che riducono lo spazio utile per il pedone.
<div> <div></div> <div></div> <div></div> </div>	L'area per i pedoni è separata tramite dei dislivelli dallo spazio carrabile ed essi sono inferiori a 2,5 cm o presentano degli scivoli che permettono l'accesso anche a persone in sedia a rotelle?	Sono presenti dislivelli superiori ai 2,5 cm lungo il marciapiede e in prossimità di attraversamenti non serviti da scivoli.
<div> <div></div> <div></div> <div></div> </div>	La pavimentazione del marciapiede risulta in buono stato?	La pavimentazione risulta in buono stato, ma in un punto la pendenza trasversale è > 2%.
<div> <div></div> <div></div> <div></div> </div>	Sono presenti strisce pedonali ben visibili e servite da scivolo per collegarsi con il marciapiede?	Sono presenti strisce pedonali poco visibili e servite da scivoli su un solo lato.

Intervento	Priorità			Costo medio ponderato
	Alta	Media	Bassa	
Allargamento marciapiede		×		
Realizzazione di scivoli in prossimità dei dislivelli		×		
Riposizionamento pluviali		×		
Riposizionamento pali della segnaletica		×		
Riposizionamento pali della luce		×		
Rifacimento della segnaletica orizzontale nell'attraversamento pedonale		×

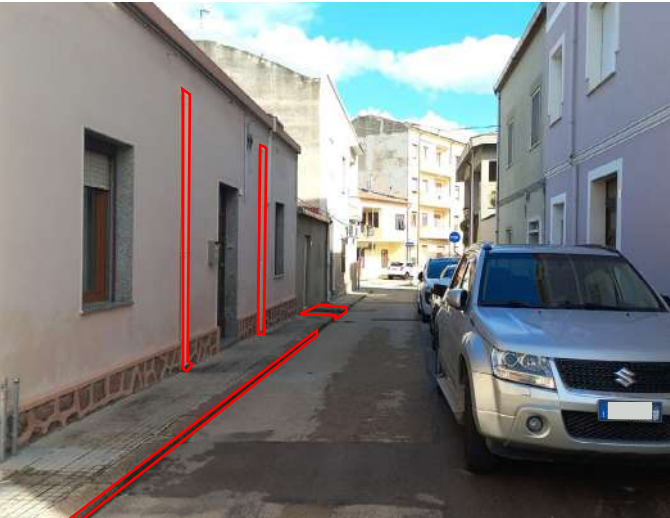
Tipologia tratto: Area Pedonale

Lunghezza tratto: 40 m

<div><div></div><div></div><div></div></div>	L'area per i pedoni rispetta le dimensioni minime consentite di 90 cm?	Il marciapiede non rispetta le dimensioni minime previste dalla normativa, o sono presenti ostacoli che diminuiscono lo spazio utile per il pedone.
<div><div></div><div></div><div></div></div>	L'area per i pedoni è separata tramite dei dislivelli dallo spazio carrabile ed essi sono inferiori a 2,5 cm o presentano degli scivoli che permettono l'accesso anche a persone in sedia a rotelle?	Sono presenti dislivelli superiori ai 2,5 cm lungo il marciapiede e in prossimità di attraversamenti non serviti da scivoli.
<div><div></div><div></div><div></div></div>	La pavimentazione del marciapiede risulta in buono stato?	La pavimentazione è in buone condizioni, ma in alcuni punti la pendenza trasversale supera il 2%.
<div><div></div><div></div><div></div></div>	Sono presenti strisce pedonali ben visibili e servite da scivolo per collegarsi con il marciapiede?	Non sono presenti strisce pedonali, comunque non necessarie in questo tratto.

Intervento	Priorità			Costo medio ponderato
	Alta	Media	Bassa	
Allargamento marciapiede			×	
Realizzazione di scivoli in prossimità dei dislivelli			×	
Riposizionamento pluviali			×	
Riposizionamento pali della segnaletica			×	
Riposizionamento pali della luce			×

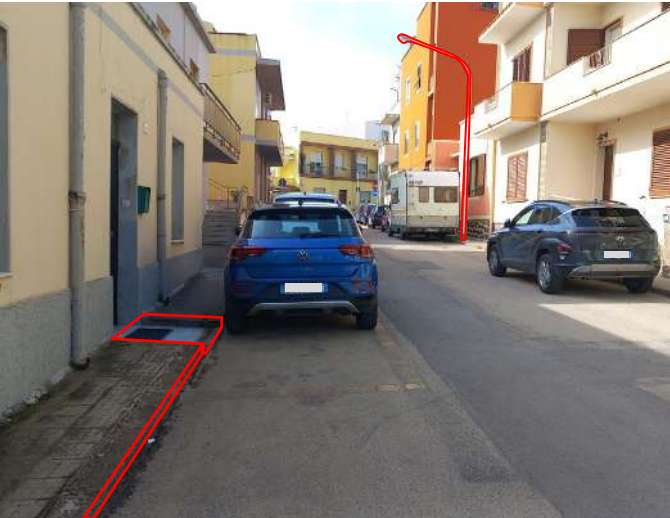
Tipologia tratto: Area Pedonale

Lunghezza tratto: 60 m

<div> <div></div> <div></div> <div></div> </div>	L'area per i pedoni rispetta le dimensioni minime consentite di 90 cm?	Il marciapiede rispetta le dimensioni minime previste dalla normativa, ma sono presenti ostacoli che diminuiscono la larghezza.
<div> <div></div> <div></div> <div></div> </div>	L'area per i pedoni è separata tramite dei dislivelli dallo spazio carrabile ed essi sono inferiori a 2,5 cm o presentano degli scivoli che permettono l'accesso anche a persone in sedia a rotelle?	Sono presenti dislivelli superiori ai 2,5 cm lungo il marciapiede e in prossimità di attraversamenti non serviti da scivoli.
<div> <div></div> <div></div> <div></div> </div>	La pavimentazione del marciapiede risulta in buono stato?	La pavimentazione risulta in buono stato, ma in alcuni punti la pendenza trasversale supera il 2%.
<div> <div></div> <div></div> <div></div> </div>	Sono presenti strisce pedonali ben visibili e servite da scivolo per collegarsi con il marciapiede?	Non sono presenti strisce pedonali, comunque non necessarie in questo tratto.

Intervento	Priorità			Costo medio ponderato
	Alta	Media	Bassa	
Realizzazione di scivoli in prossimità dei dislivelli			✗	
Riposizionamento pali della segnaletica			✗	
Riposizionamento pali della luce			✗	
Rimozione apparati verdi			✗	
Riposizionamento pluviali			✗

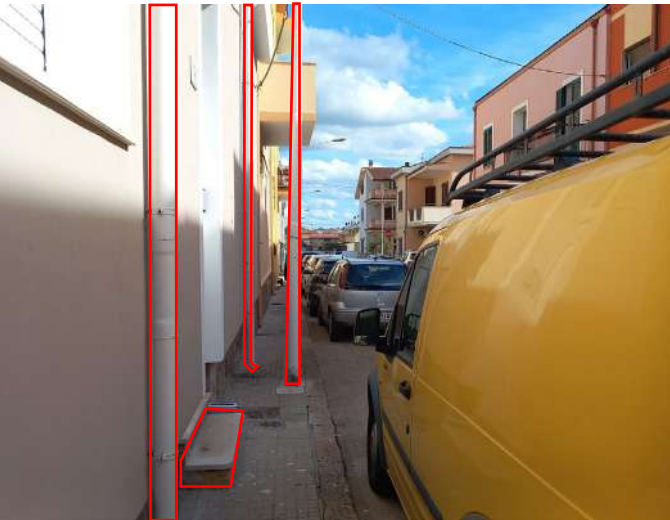
Tipologia tratto: Area Pedonale

Lunghezza tratto: 150 m

<div><div></div><div></div><div></div></div>	L'area per i pedoni rispetta le dimensioni minime consentite di 90 cm?	Il marciapiede rispetta le dimensioni minime, ma sono presenti ostacoli che diminuiscono lo spazio utile per il pedone.
<div><div></div><div></div><div></div></div>	L'area per i pedoni è separata tramite dei dislivelli dallo spazio carrabile ed essi sono inferiori a 2,5 cm o presentano degli scivoli che permettono l'accesso anche a persone in sedia a rotelle?	Sono presenti dislivelli superiori ai 2,5 cm lungo il marciapiede e in prossimità di attraversamenti non serviti da scivoli.
<div><div></div><div></div><div></div></div>	La pavimentazione del marciapiede risulta in buono stato?	La pavimentazione è in buone condizioni, ma in alcuni punti la pendenza trasversale supera il 2%; nell'ultimo tratto a destra la pavimentazione è da ripristinare.
<div><div></div><div></div><div></div></div>	Sono presenti strisce pedonali ben visibili e servite da scivolo per collegarsi con il marciapiede?	Non sono presenti strisce pedonali, comunque non necessarie in questo tratto.

Intervento	Priorità			Costo medio ponderato
	Alta	Media	Bassa	
Realizzazione di scivoli in prossimità dei dislivelli			✗	
Riposizionamento pluviali			✗	
Riposizionamento pali della segnaletica			✗	
Riposizionamento pali della luce			✗

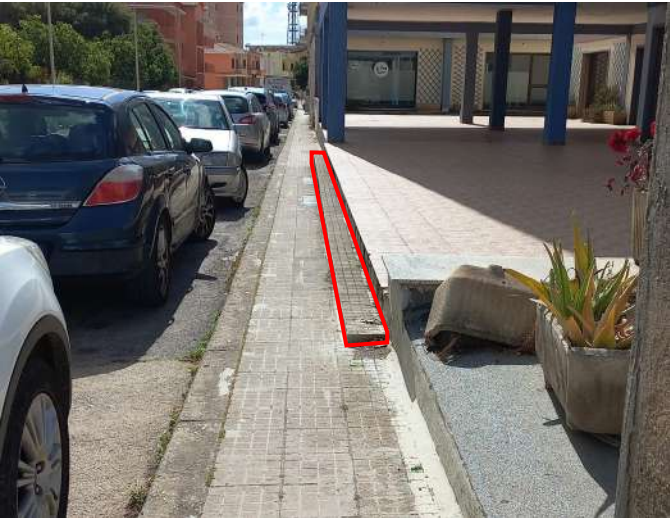
Tipologia tratto: Area Pedonale

Lunghezza tratto: 55 m

<div> <div></div> <div></div> <div></div> </div>	L'area per i pedoni rispetta le dimensioni minime consentite di 90 cm?	Il marciapiede rispetta le dimensioni minime previste dalla normativa nel solo lato destro, dove tuttavia sono presenti ostacoli che riducono la larghezza minima utile.
<div> <div></div> <div></div> <div></div> </div>	L'area per i pedoni è separata tramite dei dislivelli dallo spazio carrabile ed essi sono inferiori a 2,5 cm o presentano degli scivoli che permettono l'accesso anche a persone in sedia a rotelle?	Sono presenti dislivelli superiori ai 2,5 cm lungo il marciapiede e in prossimità di attraversamenti non serviti da scivoli.
<div> <div></div> <div></div> <div></div> </div>	La pavimentazione del marciapiede risulta in buono stato?	La pavimentazione risulta in buono stato, ma in alcuni punti la pendenza trasversale supera il 2%.
<div> <div></div> <div></div> <div></div> </div>	Sono presenti strisce pedonali ben visibili e servite da scivolo per collegarsi con il marciapiede?	Non sono presenti strisce pedonali, comunque non necessarie in questo tratto.

Intervento	Priorità			Costo medio ponderato
	Alta	Media	Bassa	
Realizzazione di scivoli in prossimità dei dislivelli			×	
Riposizionamento pali della segnaletica			×	
Rimozione dei dislivelli nel passaggio pedonale			×	
Allargamento del marciapiede sul lato sinistro			×

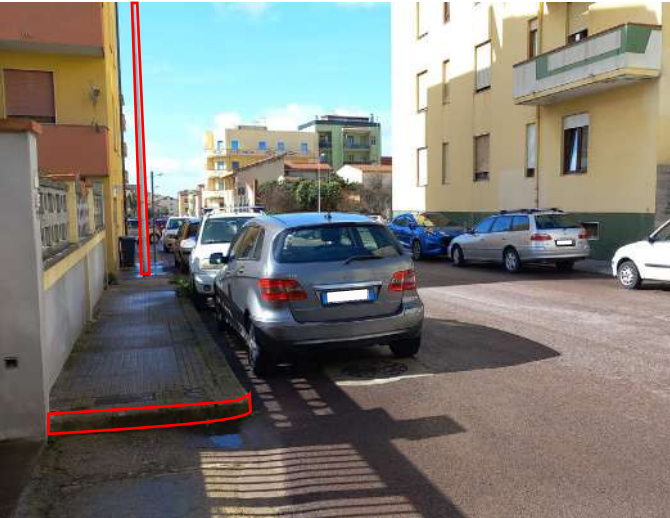
Tipologia tratto: Area Pedonale

Lunghezza tratto: 85 m

<div><div></div><div></div><div></div></div>	L'area per i pedoni rispetta le dimensioni minime consentite di 90 cm?	Il marciapiede rispetta le dimensioni minime previste dalla normativa, ma sono presenti degli ostacoli che limitano il passaggio a persone con disabilità motorie.
<div><div></div><div></div><div></div></div>	L'area per i pedoni è separata tramite dei dislivelli dallo spazio carrabile ed essi sono inferiori a 2,5 cm o presentano degli scivoli che permettono l'accesso anche a persone in sedia a rotelle?	Sono presenti dislivelli superiori ai 2,5 cm lungo il marciapiede e in prossimità di attraversamenti non sempre serviti da scivoli.
<div><div></div><div></div><div></div></div>	La pavimentazione del marciapiede risulta in buono stato?	La pavimentazione risulta in buono stato, ma la pendenza trasversale è > 2%.
<div><div></div><div></div><div></div></div>	Sono presenti strisce pedonali ben visibili e servite da scivolo per collegarsi con il marciapiede?	Le strisce pedonali sono ben visibili, ma non sono servite da scivoli.

Intervento	Priorità			Costo medio ponderato
	Alta	Media	Bassa	
Realizzazione di scivoli in prossimità dei dislivelli		×		
Riposizionamento pali della luce		×

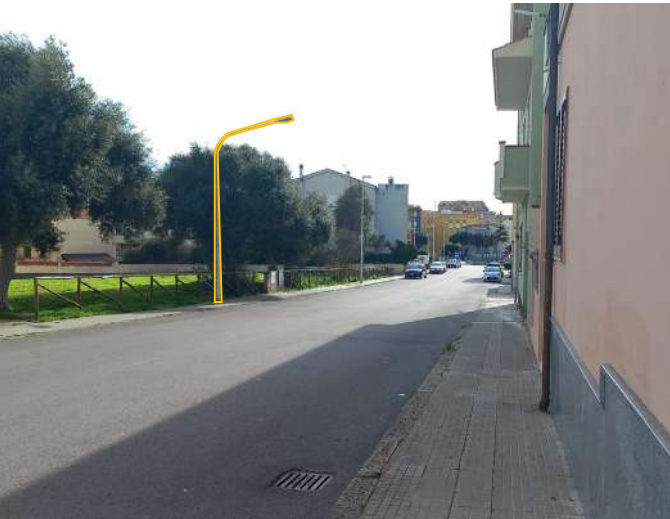
Tipologia tratto: Area Pedonale  
Lunghezza tratto: 130 m  
Luoghi di interesse: /  
Attraversamenti pedonali: 1  
Fermate autobus: /

<div><div></div><div></div><div></div></div>	L'area per i pedoni rispetta le dimensioni minime consentite di 90 cm?	Il marciapiede rispetta le dimensioni minime previste dalla normativa, ma sono presenti alcuni ostacoli che limitano il passaggio in caso di disabilità motorie.
<div><div></div><div></div><div></div></div>	L'area per i pedoni è separata tramite dei dislivelli dallo spazio carrabile ed essi sono inferiori a 2,5 cm o presentano degli scivoli che permettono l'accesso anche a persone in sedia a rotelle?	Sono presenti dislivelli superiori ai 2,5 cm lungo il marciapiede e in prossimità di attraversamenti non sempre serviti da scivoli.
<div><div></div><div></div><div></div></div>	La pavimentazione del marciapiede risulta in buono stato?	La pavimentazione è in buone condizioni, ma in un tratto la pendenza trasversale supera il 2%.
<div><div></div><div></div><div></div></div>	Sono presenti strisce pedonali ben visibili e servite da scivolo per collegarsi con il marciapiede?	Le strisce pedonali sono ben visibili, ma non sono servite da scivoli.

Intervento	Priorità			Costo medio ponderato
	Alta	Media	Bassa	
Realizzazione di scivoli in prossimità dei dislivelli		✕		
Riposizionamento pali della luce		✕

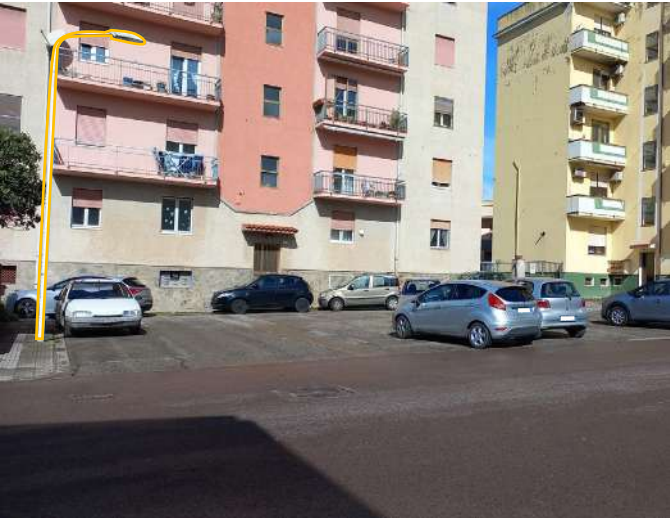
# Quadro Urbano - Largo Pascoli

Tipologia tratto: Area Pedonale

Area tratto: 1000 m²

<div><div></div><div></div><div></div></div>	L'area per i pedoni rispetta le dimensioni minime consentite di 90 cm?	Il marciapiede rispetta le dimensioni minime previste dalla normativa, ma sono presenti alcuni ostacoli che limitano il passaggio a persone con disabilità motorie.
<div><div></div><div></div><div></div></div>	L'area per i pedoni è separata tramite dei dislivelli dallo spazio carrabile ed essi sono inferiori a 2,5 cm o presentano degli scivoli che permettono l'accesso anche a persone in sedia a rotelle?	Sono presenti dislivelli superiori ai 2,5 cm lungo il marciapiede e in prossimità di attraversamenti non sempre serviti da scivoli.
<div><div></div><div></div><div></div></div>	La pavimentazione del marciapiede risulta in buono stato?	La pavimentazione risulta in buono stato, ma la pendenza trasversale è > 2%.
<div><div></div><div></div><div></div></div>	Sono presenti strisce pedonali ben visibili e servite da scivolo per collegarsi con il marciapiede?	Le strisce pedonali sono assenti, ma non sono necessarie.

Intervento	Priorità			Costo medio ponderato
	Alta	Media	Bassa	
Realizzazione di scivoli in prossimità dei dislivelli		×

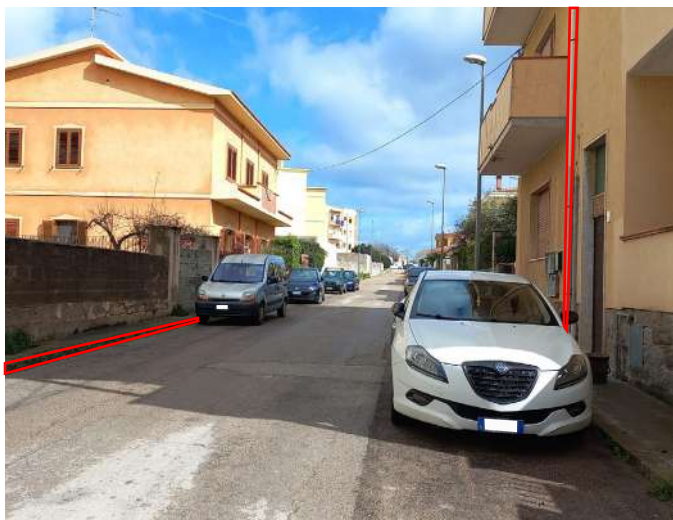
**Tipologia tratto:** Area Pedonale

**Lunghezza tratto:** 250 m

L'area per i pedoni rispetta le dimensioni minime consentite di 90 cm?	Il marciapiede non rispetta le dimensioni minime o sono presenti ostacoli che limitano il passaggio in caso di disabilità motorie.

L'area per i pedoni è separata tramite dei dislivelli dallo spazio carrabile ed essi sono inferiori a 2,5 cm o presentano degli scivoli che permettono l'accesso anche a persone in sedia a rotelle?	Sono presenti dislivelli superiori ai 2,5 cm lungo il marciapiede e in prossimità di attraversamenti non serviti da scivoli.

La pavimentazione del marciapiede risulta in buono stato?	La pavimentazione è in buone condizioni, ma in alcuni punti la pendenza trasversale supera il 2%.

Sono presenti strisce pedonali ben visibili e servite da scivolo per collegarsi con il marciapiede?	Non sono presenti strisce pedonali comunque non necessarie in questo tratto.

Intervento	Priorità			Costo medio ponderato
	Alta	Media	Bassa	
Allargamento marciapiede			×	
Realizzazione di scivoli in prossimità dei dislivelli			×	
Riposizionamento pluviali			×	
Riposizionamento pali della segnaletica			×	
Riposizionamento pali della luce			×

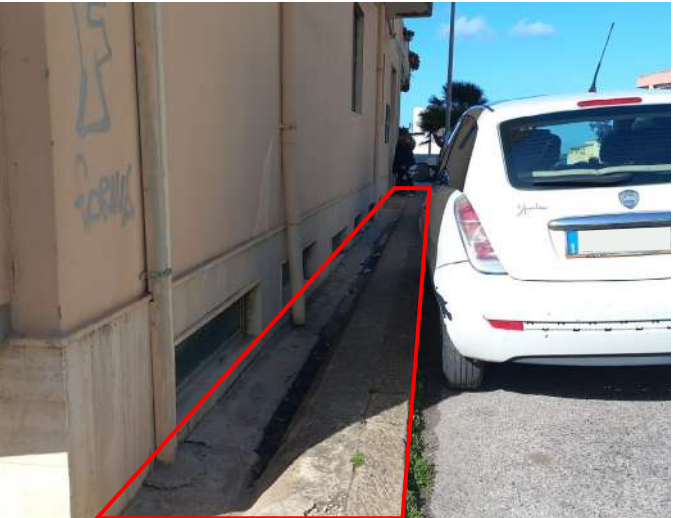
Tipologia tratto: Area Pedonale

Lunghezza tratto: 60 m

<div><div></div><div></div><div></div></div>	L'area per i pedoni rispetta le dimensioni minime consentite di 90 cm?	Il marciapiede rispetta le dimensioni minime previste dalla normativa ma sono presenti ostacoli che riducono lo spazio utile per il pedone; inoltre in corrispondenza del civico 2 è presente una depressione che consente di dare luce alle luci al piano seminterrato.
<div><div></div><div></div><div></div></div>	L'area per i pedoni è separata tramite dei dislivelli dallo spazio carrabile ed essi sono inferiori a 2,5 cm o presentano degli scivoli che permettono l'accesso anche a persone in sedia a rotelle?	Sono presenti dislivelli superiori ai 2,5 cm lungo il marciapiede e in prossimità di attraversamenti non serviti da scivoli.
<div><div></div><div></div><div></div></div>	La pavimentazione del marciapiede risulta in buono stato?	La pavimentazione risulta in buono stato, ma in alcuni punti la pendenza trasversale supera il 2%.

<div><div></div><div></div><div></div></div>	Sono presenti strisce pedonali ben visibili e servite da scivolo per collegarsi con il marciapiede?	Non sono presenti strisce pedonali comunque non necessarie in questo tratto.

Intervento	Priorità			Costo medio ponderato
	Alta	Media	Bassa	
Realizzazione di scivoli in prossimità dei dislivelli			✗	
Riposizionamento pluviali			✗	
Riposizionamento pali della segnaletica			✗	
Riposizionamento pali della luce			✗

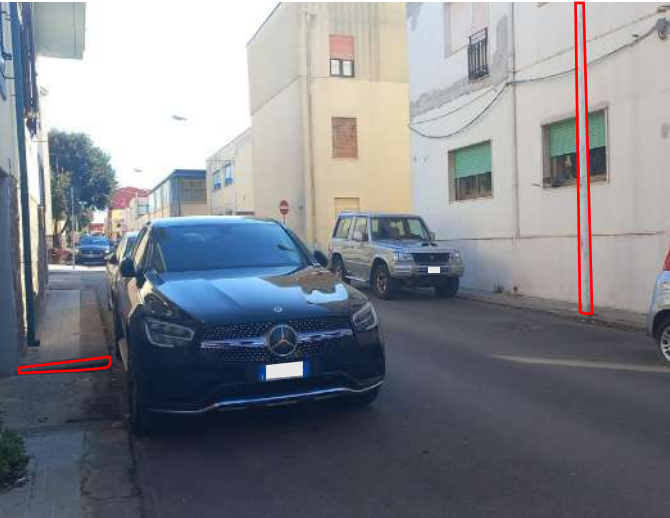
Tipologia tratto: Area Pedonale

Lunghezza tratto: 190 m

<div><div></div><div></div><div></div></div>	L'area per i pedoni rispetta le dimensioni minime consentite di 90 cm?	Il marciapiede rispetta le dimensioni minime ma sono presenti ostacoli che ne riducono la larghezza.
<div><div></div><div></div><div></div></div>	L'area per i pedoni è separata tramite dei dislivelli dallo spazio carrabile ed essi sono inferiori a 2,5 cm o presentano degli scivoli che permettono l'accesso anche a persone in sedia a rotelle?	Sono presenti dislivelli superiori ai 2,5 cm lungo il marciapiede e in prossimità di attraversamenti non serviti da scivoli.
<div><div></div><div></div><div></div></div>	La pavimentazione del marciapiede risulta in buono stato?	La pavimentazione si presenta in buono stato, ma la pendenza trasversale in alcuni punti supera il 2%.
<div><div></div><div></div><div></div></div>	Sono presenti strisce pedonali ben visibili e servite da scivolo per collegarsi con il marciapiede?	Le strisce pedonali sono ben visibili, ma non sono servite da scivoli.

Intervento	Priorità			Costo medio ponderato
	Alta	Media	Bassa	
Realizzazione di scivoli in prossimità dei dislivelli		✗		
Riposizionamento pali della segnaletica		✗		
Riposizionamento pali della luce		✗

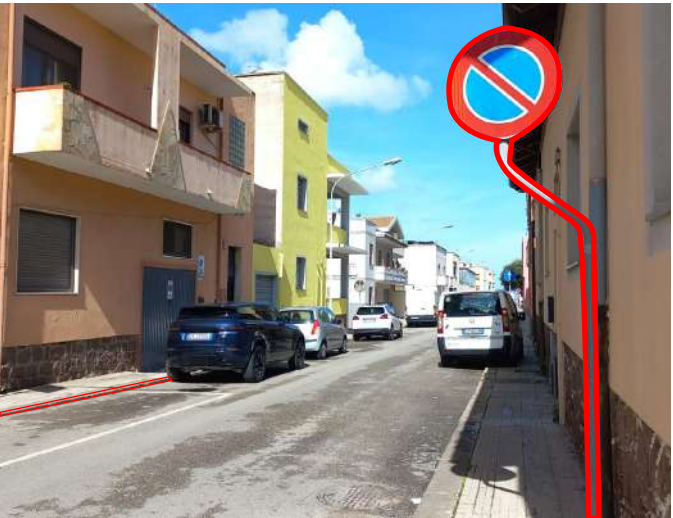
Tipologia tratto: Area Pedonale

Lunghezza tratto: 60 m

<div><div></div><div></div><div></div></div>	L'area per i pedoni rispetta le dimensioni minime consentite di 90 cm?	Il marciapiede rispetta le dimensioni minime previste dalla normativa su un solo lato, dove sono presenti ostacoli che limitano il passaggio a persone con disabilità motorie.
<div><div></div><div></div><div></div></div>	L'area per i pedoni è separata tramite dei dislivelli dallo spazio carrabile ed essi sono inferiori a 2,5 cm o presentano degli scivoli che permettono l'accesso anche a persone in sedia a rotelle?	Sono presenti dislivelli superiori ai 2,5 cm lungo il marciapiede e in prossimità di attraversamenti non serviti da scivoli.
<div><div></div><div></div><div></div></div>	La pavimentazione del marciapiede risulta in buono stato?	La pavimentazione risulta in buono stato, ma la pendenza trasversale in un tratto è > 2%.
<div><div></div><div></div><div></div></div>	Sono presenti strisce pedonali ben visibili e servite da scivolo per collegarsi con il marciapiede?	Le strisce pedonali sono assenti, ma non sono necessarie.

Intervento	Priorità			Costo medio ponderato
	Alta	Media	Bassa	
Allargamento marciapiede		×		
Realizzazione di scivoli in prossimità dei dislivelli		×		
Riposizionamento pluviali		×		
Riposizionamento pali della segnaletica		×		
Riposizionamento pali della luce		×

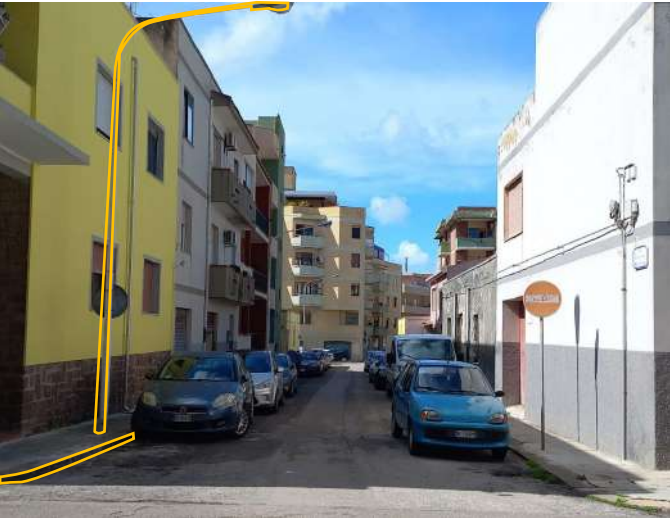
Tipologia tratto: Area Pedonale  
Lunghezza tratto: 61 m  
Luoghi di interesse: /  
Attraversamenti pedonali: /  
Fermate autobus: /

<div><div></div><div></div><div></div></div>	L'area per i pedoni rispetta le dimensioni minime consentite di 90 cm?	Il marciapiede rispetta le dimensioni minime previste dalla normativa, ma sono presenti alcuni ostacoli che ne riducono la larghezza.
<div><div></div><div></div><div></div></div>	L'area per i pedoni è separata tramite dei dislivelli dallo spazio carrabile ed essi sono inferiori a 2,5 cm o presentano degli scivoli che permettono l'accesso anche a persone in sedia a rotelle?	Sono presenti dislivelli superiori ai 2,5 cm lungo il marciapiede e in prossimità di attraversamenti non sempre serviti da scivoli.
<div><div></div><div></div><div></div></div>	La pavimentazione del marciapiede risulta in buono stato?	La pavimentazione si presenta in buono stato, ma la pendenza trasversale supera quasi sempre il 2%.
<div><div></div><div></div><div></div></div>	Sono presenti strisce pedonali ben visibili e servite da scivolo per collegarsi con il marciapiede?	Non sono presenti strisce pedonali comunque non necessarie in questo tratto.

Intervento	Priorità			Costo medio ponderato
	Alta	Media	Bassa	
Realizzazione di scivoli in prossimità dei dislivelli			×	
Riposizionamento pali della segnaletica			×	
Riposizionamento pali della luce			×

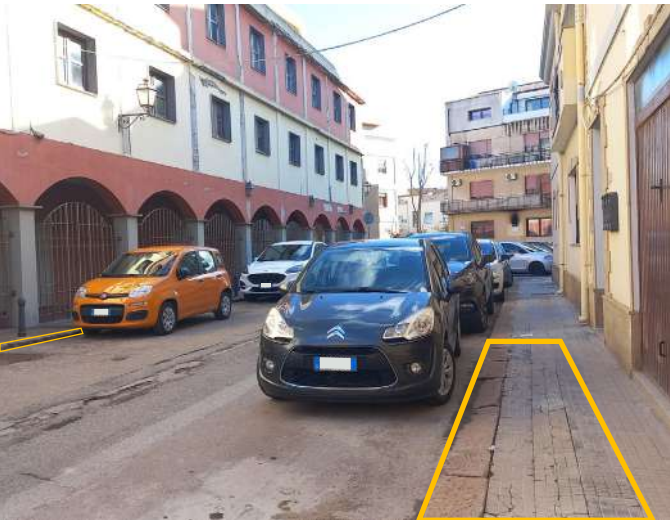
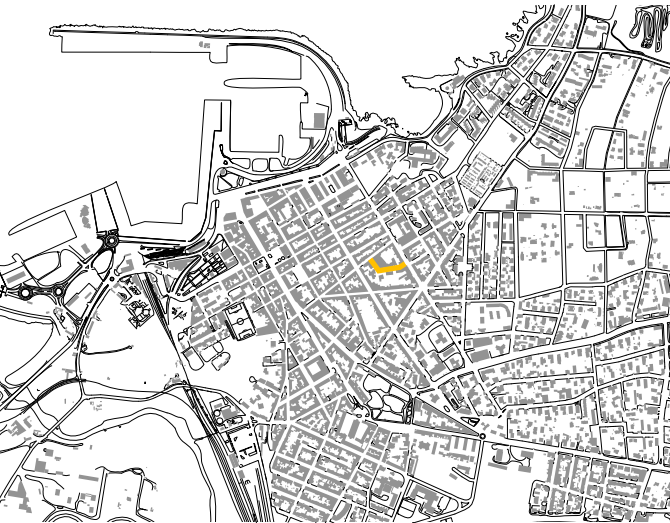
**Tipologia tratto:** Area Pedonale  
**Lunghezza tratto:** 120 m  
**Luoghi di interesse:** Teatro Comunale Andrea Parodi  
**Attraversamenti pedonali:** /  
**Fermate autobus:** /

<div><div></div><div></div><div></div></div>	L'area per i pedoni rispetta le dimensioni minime consentite di 90 cm?	Il marciapiede rispetta le dimensioni minime previste dalla normativa ma sono presenti alcuni ostacoli che riducono lo spazio utile per il pedone.
<div><div></div><div></div><div></div></div>	L'area per i pedoni è separata tramite dei dislivelli dallo spazio carrabile ed essi sono inferiori a 2,5 cm o presentano degli scivoli che permettono l'accesso anche a persone in sedia a rotelle?	Sono presenti dislivelli superiori ai 2,5 cm lungo il marciapiede e in prossimità di attraversamenti non sempre serviti da scivoli.
<div><div></div><div></div><div></div></div>	La pavimentazione del marciapiede risulta in buono stato?	La pavimentazione risulta in buono stato, ma in alcuni punti la pendenza trasversale supera il 2%.
<div><div></div><div></div><div></div></div>	Sono presenti strisce pedonali ben visibili e servite da scivolo per collegarsi con il marciapiede?	Non sono presenti strisce pedonali comunque non necessarie in questo tratto.

Intervento	Priorità			Costo medio ponderato
	Alta	Media	Bassa	
Intervento 5 - Adeguamento del dislivello superiore ai 2,5 cm tra strada e marciapiede	✕			€ 1.469,94 x 2 dislivelli
Intervento 6 - Pali illuminazione	✕			€ 2.135,48
Intervento 7 - Pali per la segnaletica	✕			€ 436,07 x 2 ostacoli
Intervento 1 - Dislivelli per passi carrabili	✕			€ 1.469,94 x 2 ostacoli
Intervento 4 - Dislivelli per passi carrabili	✕			€ 1.265,11
TOTALE				€ 10.152,49

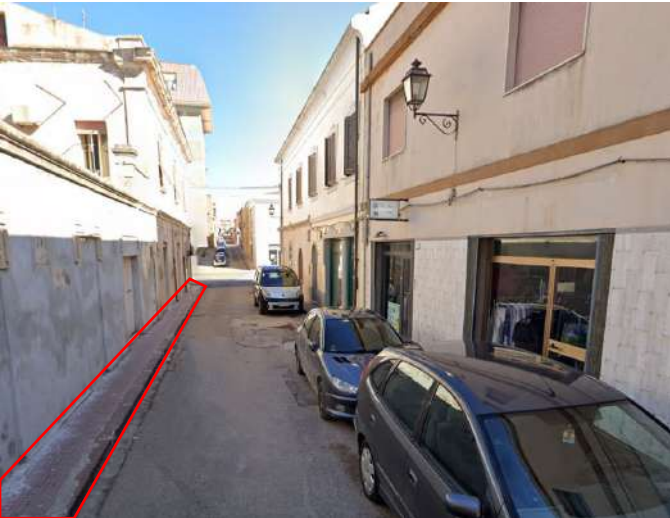
Tipologia tratto: Area Pedonale  
Lunghezza tratto: 115 m  
Luoghi di interesse: /  
Attraversamenti pedonali: /  
Fermate autobus: /

<div><div></div><div></div><div></div></div>	L'area per i pedoni rispetta le dimensioni minime consentite di 90 cm?	Per quasi l'intero tratto, il marciapiede non rispetta le dimensioni minime di 90 cm.
<div><div></div><div></div><div></div></div>	L'area per i pedoni è separata tramite dei dislivelli dallo spazio carrabile ed essi sono inferiori a 2,5 cm o presentano degli scivoli che permettono l'accesso anche a persone in sedia a rotelle?	Sono presenti dislivelli superiori ai 2,5 cm non sempre serviti da scivoli per l'accesso al marciapiede.
<div><div></div><div></div><div></div></div>	La pavimentazione del marciapiede risulta in buono stato?	La pavimentazione risulta in condizioni discrete, con pendenza trasversale spesso > 2%.
<div><div></div><div></div><div></div></div>	Sono presenti strisce pedonali ben visibili e servite da scivolo per collegarsi con il marciapiede?	Non sono presenti strisce pedonali comunque non necessarie in questo tratto.

Intervento	Priorità			Costo medio ponderato
	Alta	Media	Bassa	
Allargamento marciapiede		×		
Realizzazione di scivoli in prossimità dei dislivelli		×
