# PEBA Piano Eliminazione Barriere Architettoniche

PIANO DEFINITIVO  
Schede di analisi del quadro urbano

Quadro Urbano

Committente:  
Comune di  
Porto Torres

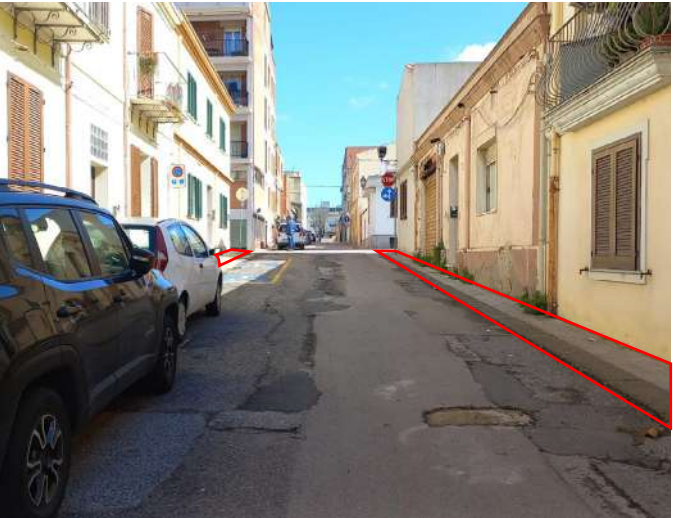
Tipologia tratto: Area Pedonale  
Lunghezza tratto: 125 m  
Luoghi di interesse: /  
Attraversamenti pedonali: /  
Fermate autobus: /

<div><div></div><div></div><div></div></div>	L'area per i pedoni rispetta le dimensioni minime consentite di 90 cm?	Il marciapiede non rispetta le dimensioni minime previste dalla normativa.
<div><div></div><div></div><div></div></div>	L'area per i pedoni è separata tramite dei dislivelli dallo spazio carrabile ed essi sono inferiori a 2,5 cm o presentano degli scivoli che permettono l'accesso anche a persone in sedia a rotelle?	Sono presenti dislivelli superiori ai 2,5 cm lungo il marciapiede e in prossimità di attraversamenti non sempre serviti da scivoli.
<div><div></div><div></div><div></div></div>	La pavimentazione del marciapiede risulta in buono stato?	La pavimentazione risulta in buono stato.
<div><div></div><div></div><div></div></div>	Sono presenti strisce pedonali ben visibili e servite da scivolo per collegarsi con il marciapiede?	Non sono presenti strisce pedonali comunque non necessarie in questo tratto.

Intervento	Priorità			Costo medio ponderato
	Alta	Media	Bassa	
Allargamento marciapiede		×		
Realizzazione di scivoli in prossimità dei dislivelli		×

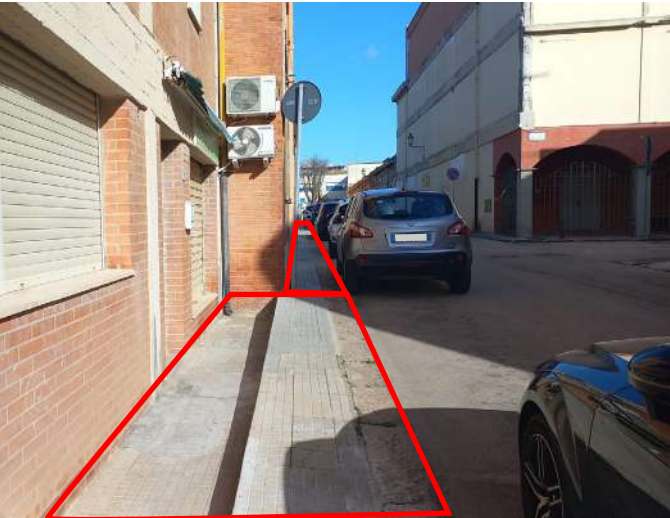
Tipologia tratto: Area Pedonale  
 Lunghezza tratto: 125 m  
 Luoghi di interesse: Teatro Comunale Andrea Parodi  
 Attraversamenti pedonali: /  
 Fermate autobus: /

<div> <div></div> <div></div> <div></div> </div>	L'area per i pedoni rispetta le dimensioni minime consentite di 90 cm?	Il marciapiede non rispetta le dimensioni minime di 90 cm o sono presenti ostacoli che impediscono il passaggio a persone con disabilità motorie.
<div> <div></div> <div></div> <div></div> </div>	L'area per i pedoni è separata tramite dei dislivelli dallo spazio carrabile ed essi sono inferiori a 2,5 cm o presentano degli scivoli che permettono l'accesso anche a persone in sedia a rotelle?	Sono presenti dislivelli superiori ai 2,5 cm non serviti da scivoli per l'accesso al marciapiede.
<div> <div></div> <div></div> <div></div> </div>	La pavimentazione del marciapiede risulta in buono stato?	La pavimentazione risulta in buone condizioni, ma in un tratto la pendenza trasversale è > 2%.
<div> <div></div> <div></div> <div></div> </div>	Sono presenti strisce pedonali ben visibili e servite da scivolo per collegarsi con il marciapiede?	Non sono presenti strisce pedonali comunque non necessarie in questo tratto.

Intervento	Priorità			Costo medio ponderato
	Alta	Media	Bassa	
Intervento 5 - Adeguamento del dislivello superiore ai 2,5 cm tra strada e marciapiede	✕			€ 1.469,94 x 2 dislivelli
Intervento 12 - Allargamento del marciapiede	✕			€ 340,70 x 91 m
Intervento 1 - Dislivelli per passi carrabili	✕			€ 1.469,94
Intervento 4 - Dislivelli per passi carrabili	✕			€ 1.265,11
TOTALE				€ 36.678,63

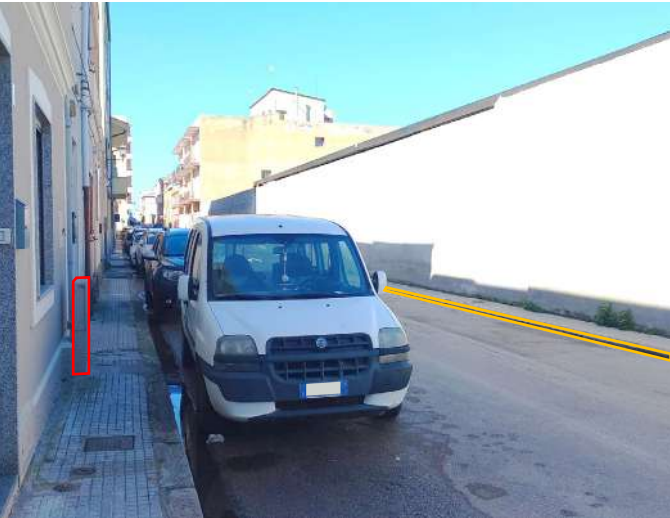
Tipologia tratto: Area Pedonale  
Lunghezza tratto: 125 m  
Luoghi di interesse: /  
Attraversamenti pedonali: /  
Fermate autobus: /

<div><div></div><div></div><div></div></div>	L'area per i pedoni rispetta le dimensioni minime consentite di 90 cm?	Il marciapiede rispetta le dimensioni minime previste dalla normativa, ma sono presenti ostacoli che ne diminuiscono la larghezza.
<div><div></div><div></div><div></div></div>	L'area per i pedoni è separata tramite dei dislivelli dallo spazio carrabile ed essi sono inferiori a 2,5 cm o presentano degli scivoli che permettono l'accesso anche a persone in sedia a rotelle?	Sono presenti dislivelli superiori ai 2,5 cm lungo il marciapiede e in prossimità di attraversamenti non sempre serviti da scivoli.
<div><div></div><div></div><div></div></div>	La pavimentazione del marciapiede risulta in buono stato?	La pavimentazione risulta in buono stato, ma in alcuni punti la pendenza trasversale è superiore all'8%.
<div><div></div><div></div><div></div></div>	Sono presenti strisce pedonali ben visibili e servite da scivolo per collegarsi con il marciapiede?	Non sono presenti strisce pedonali comunque non necessarie in questo tratto.

Intervento	Priorità			Costo medio ponderato
	Alta	Media	Bassa	
Realizzazione di scivoli in prossimità dei dislivelli		×		
Riposizionamento pluviali		×		
Riposizionamento pali della segnaletica		×

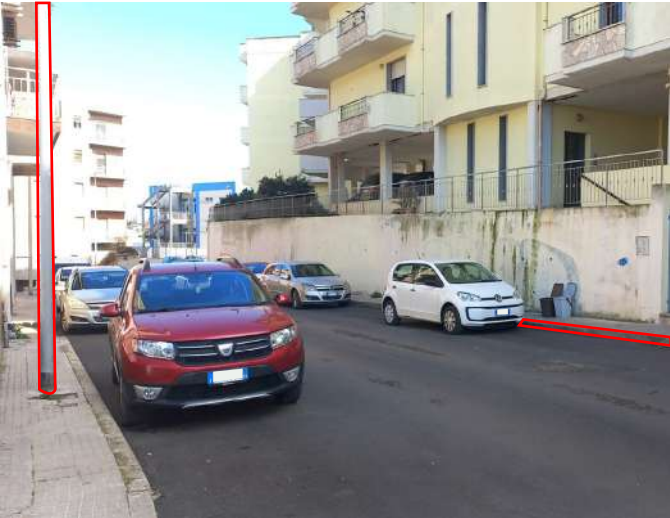
**Tipologia tratto:** Area Pedonale  
**Lunghezza tratto:** 205 m  
**Luoghi di interesse:** Scuole Superiori M. Paglietti  
**Attraversamenti pedonali:** /  
**Fermate autobus:** /

<div> <div></div> <div></div> <div></div> </div>	L'area per i pedoni rispetta le dimensioni minime consentite di 90 cm?	Il marciapiede rispetta le dimensioni minime previste dalla normativa, ma sono presenti ostacoli che ne diminuiscono la larghezza; inoltre nel primo tratto a destra il marciapiede è troppo stretto.
<div> <div></div> <div></div> <div></div> </div>	L'area per i pedoni è separata tramite dei dislivelli dallo spazio carrabile ed essi sono inferiori a 2,5 cm o presentano degli scivoli che permettono l'accesso anche a persone in sedia a rotelle?	Sono presenti dislivelli superiori ai 2,5 cm non serviti da scivoli per l'accesso al marciapiede.
<div> <div></div> <div></div> <div></div> </div>	La pavimentazione del marciapiede risulta in buono stato?	La pavimentazione risulta in buone condizioni, ma in alcuni tratti la pendenza trasversale è > 2%.
<div> <div></div> <div></div> <div></div> </div>	Sono presenti strisce pedonali ben visibili e servite da scivolo per collegarsi con il marciapiede?	Non sono presenti strisce pedonali comunque non necessarie in questo tratto.

Intervento	Priorità			Costo medio ponderato
	Alta	Media	Bassa	
Allargamento marciapiede		×		
Realizzazione di scivoli in prossimità dei dislivelli		×		
Riposizionamento pluviali		×		
Riposizionamento pali della segnaletica		×		
Riposizionamento pali della luce		×

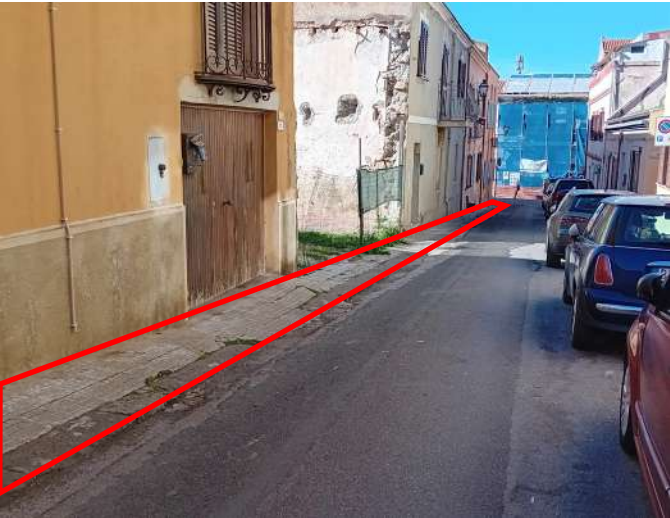
Tipologia tratto: Area Pedonale

Lunghezza tratto: 125 m

<div><div></div><div></div><div></div></div>	L'area per i pedoni rispetta le dimensioni minime consentite di 90 cm?	Il marciapiede non rispetta le dimensioni minime previste dalla normativa oppure sono presenti ostacoli che ne diminuiscono la larghezza.
<div><div></div><div></div><div></div></div>	L'area per i pedoni è separata tramite dei dislivelli dallo spazio carrabile ed essi sono inferiori a 2,5 cm o presentano degli scivoli che permettono l'accesso anche a persone in sedia a rotelle?	Sono presenti dislivelli superiori ai 2,5 cm lungo il marciapiede e in prossimità di attraversamenti non serviti da scivoli.
<div><div></div><div></div><div></div></div>	La pavimentazione del marciapiede risulta in buono stato?	La pavimentazione risulta in condizioni discrete, e la pendenza trasversale spesso supera il 2%.
<div><div></div><div></div><div></div></div>	Sono presenti strisce pedonali ben visibili e servite da scivolo per collegarsi con il marciapiede?	Non sono presenti strisce pedonali comunque non necessarie in questo tratto.

Intervento	Priorità			Costo medio ponderato
	Alta	Media	Bassa	
Allargamento marciapiede			×	
Realizzazione di scivoli in prossimità dei dislivelli			×	
Riposizionamento pluviali			×	
Riposizionamento pali della segnaletica			×

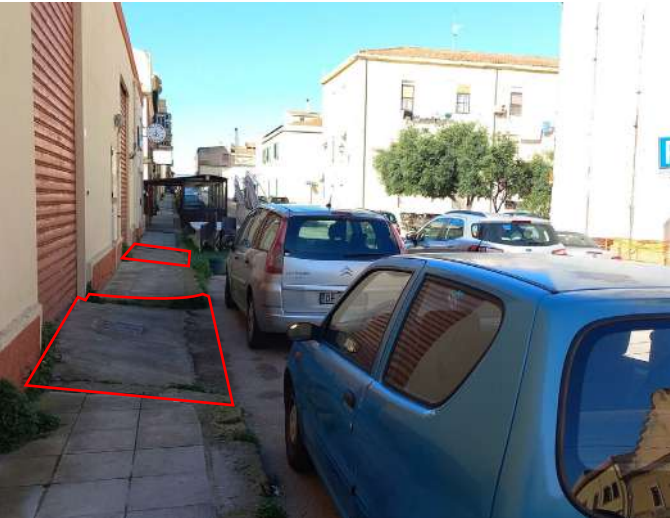
Tipologia tratto: Area Pedonale

Lunghezza tratto: 120 m

<div><div></div><div></div><div></div></div>	L'area per i pedoni rispetta le dimensioni minime consentite di 90 cm?	I marciapiedi rispettano le dimensioni minime previste dalla normativa, ma sono presenti degli ostacoli che impediscono il passaggio a persone con disabilità motorie.
<div><div></div><div></div><div></div></div>	L'area per i pedoni è separata tramite dei dislivelli dallo spazio carrabile ed essi sono inferiori a 2,5 cm o presentano degli scivoli che permettono l'accesso anche a persone in sedia a rotelle?	Sono presenti dislivelli superiori ai 2,5 cm non serviti da scivoli o serviti da scivoli inadeguati per l'accesso al marciapiede.
<div><div></div><div></div><div></div></div>	La pavimentazione del marciapiede risulta in buono stato?	La pavimentazione risulta in buone condizioni, ma in alcuni tratti la pendenza trasversale è > 2%.
<div><div></div><div></div><div></div></div>	Sono presenti strisce pedonali ben visibili e servite da scivolo per collegarsi con il marciapiede?	Le strisce pedonali sono presenti ma non sono servite da scivoli, eccetto in un attraversamento ma su un solo lato.

Intervento	Priorità			Costo medio ponderato
	Alta	Media	Bassa	
Realizzazione di scivoli in prossimità dei dislivelli		×		
Rifacimento della segnaletica orizzontale nell'attraversamento pedonale		×

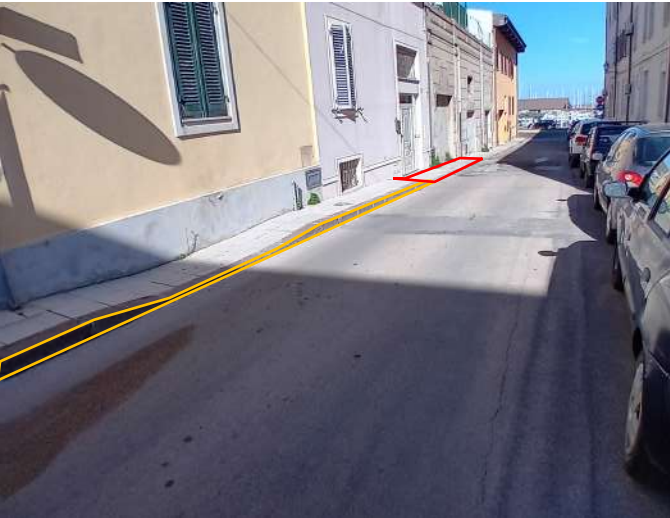
Tipologia tratto: Area Pedonale  
Lunghezza tratto: 55 m  
Luoghi di interesse: /  
Attraversamenti pedonali: /  
Fermate autobus: /

<div><div></div><div></div><div></div></div>	L'area per i pedoni rispetta le dimensioni minime consentite di 90 cm?	Il marciapiede rispetta le dimensioni minime previste dalla normativa ma sono presenti degli ostacoli che impediscono il passaggio a persone con disabilità motorie.
<div><div></div><div></div><div></div></div>	L'area per i pedoni è separata tramite dei dislivelli dallo spazio carrabile ed essi sono inferiori a 2,5 cm o presentano degli scivoli che permettono l'accesso anche a persone in sedia a rotelle?	Sono presenti dislivelli superiori ai 2,5 cm lungo il marciapiede e in prossimità di attraversamenti non serviti da scivoli adeguati.
<div><div></div><div></div><div></div></div>	La pavimentazione del marciapiede risulta in buono stato?	La pavimentazione risulta in buono stato.
<div><div></div><div></div><div></div></div>	Sono presenti strisce pedonali ben visibili e servite da scivolo per collegarsi con il marciapiede?	Non sono presenti strisce pedonali comunque non necessarie in questo tratto.

Intervento	Priorità			Costo medio ponderato
	Alta	Media	Bassa	
Realizzazione di scivoli in prossimità dei dislivelli			×

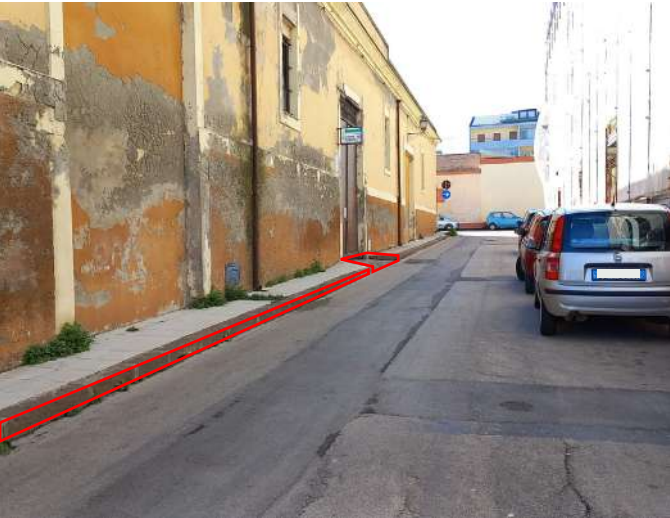
Tipologia tratto: Area Pedonale  
Lunghezza tratto: 50 m  
Luoghi di interesse: /  
Attraversamenti pedonali: /  
Fermate autobus: /

<div><div></div><div></div><div></div></div>	L'area per i pedoni rispetta le dimensioni minime consentite di 90 cm?	I marciapiedi rispettano le dimensioni minime previste dalla normativa, ma sono presenti degli ostacoli che impediscono il passaggio ai pedoni.
<div><div></div><div></div><div></div></div>	L'area per i pedoni è separata tramite dei dislivelli dallo spazio carrabile ed essi sono inferiori a 2,5 cm o presentano degli scivoli che permettono l'accesso anche a persone in sedia a rotelle?	Sono presenti dislivelli superiori ai 2,5 cm non serviti da scivoli per l'accesso al marciapiede.
<div><div></div><div></div><div></div></div>	La pavimentazione del marciapiede risulta in buono stato?	La pavimentazione risulta in buone condizioni, ma in alcuni tratti la pendenza trasversale è > 2%.
<div><div></div><div></div><div></div></div>	Sono presenti strisce pedonali ben visibili e servite da scivolo per collegarsi con il marciapiede?	Non sono presenti strisce pedonali comunque non necessarie in questo tratto.

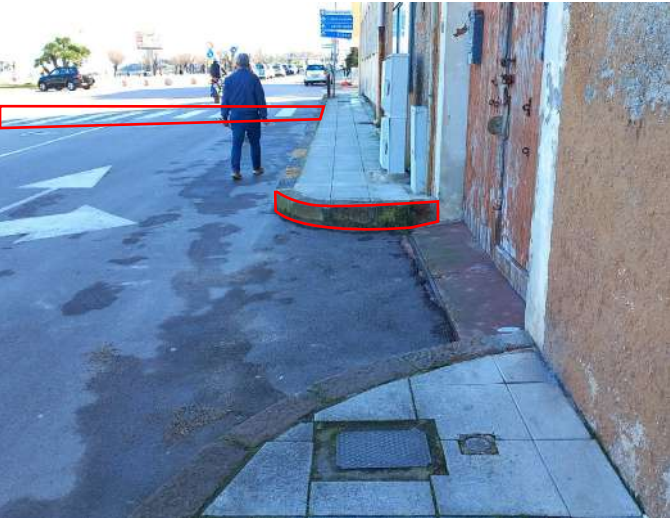
Tipologia tratto: Area Pedonale  
Lunghezza tratto: 190 m  
Luoghi di interesse: /  
Attraversamenti pedonali: 1  
Fermate autobus: 1

<div><div></div><div></div><div></div></div>	L'area per i pedoni rispetta le dimensioni minime consentite di 90 cm?	Il marciapiede rispetta le dimensioni minime previste dalla normativa.
<div><div></div><div></div><div></div></div>	L'area per i pedoni è separata tramite dei dislivelli dallo spazio carrabile ed essi sono inferiori a 2,5 cm o presentano degli scivoli che permettono l'accesso anche a persone in sedia a rotelle?	Sono presenti dislivelli superiori ai 2,5 cm lungo il marciapiede e in prossimità di attraversamenti non serviti da scivoli adeguati.
<div><div></div><div></div><div></div></div>	La pavimentazione del marciapiede risulta in buono stato?	La pavimentazione risulta in buono stato, ma in un punti la pendenza trasversale supera il 2%.
<div><div></div><div></div><div></div></div>	Sono presenti strisce pedonali ben visibili e servite da scivolo per collegarsi con il marciapiede?	Sono presenti strisce pedonali, ma gli scivoli sono inadeguati.

Intervento	Priorità			Costo medio ponderato
	Alta	Media	Bassa	
Intervento 5 - Adeguamento del dislivello superiore ai 2,5 cm tra strada e marciapiede	✕			€ 1.469,94 x 4 dislivelli
TOTALE				€ 5.879,76

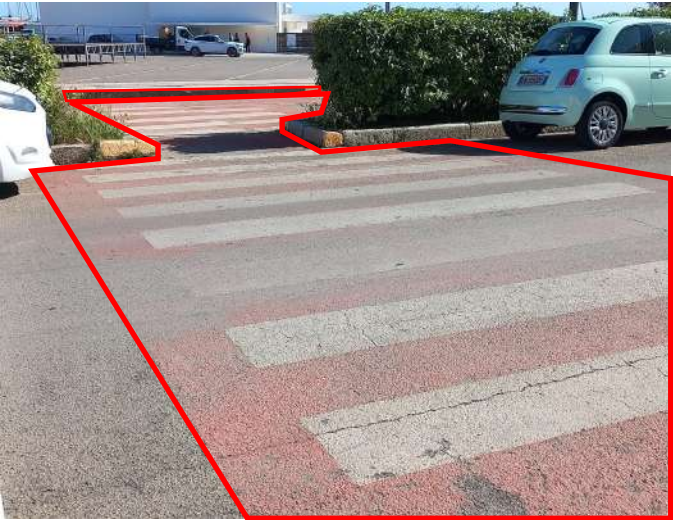
Tipologia tratto: Area Pedonale  
Lunghezza tratto: 300 m  
Luoghi di interesse: /  
Attraversamenti pedonali: 4  
Fermate autobus: 1

<div><div></div><div></div><div></div></div>	L'area per i pedoni rispetta le dimensioni minime consentite di 90 cm?	I marciapiedi rispettano le dimensioni minime previste dalla normativa, ma sono presenti alcuni ostacoli che impediscono il passaggio ai pedoni.
<div><div></div><div></div><div></div></div>	L'area per i pedoni è separata tramite dei dislivelli dallo spazio carrabile ed essi sono inferiori a 2,5 cm o presentano degli scivoli che permettono l'accesso anche a persone in sedia a rotelle?	Sono presenti dislivelli superiori ai 2,5 cm non sempre serviti da scivoli per l'accesso al marciapiede.
<div><div></div><div></div><div></div></div>	La pavimentazione del marciapiede risulta in buono stato?	La pavimentazione risulta in buone condizioni, ma in alcuni tratti la pendenza trasversale è > 2%.
<div><div></div><div></div><div></div></div>	Sono presenti strisce pedonali ben visibili e servite da scivolo per collegarsi con il marciapiede?	Sono presenti strisce pedonali a volte poco visibili o inadeguate perché non servite da scivoli o non ortogonali al marciapiede.

Intervento	Priorità			Costo medio ponderato
	Alta	Media	Bassa	
Intervento 5 - Adeguamento del dislivello superiore ai 2,5 cm tra strada e marciapiede	✗			€ 1.469,94 x 9 dislivelli
Intervento 1 - Dislivelli per passi carrabili	✗			€ 1.469,94 x 2 ostacoli
Intervento 7 - Pali per la segnaletica	✗			€ 436,07
Intervento 14 a - Attraversamento pedonale	✗			€ 1.104,96 x 2 attraversamenti
Intervento 18 - Rampe inadeguate	✗			€ 771,90
TOTALE				€ 19.587,23

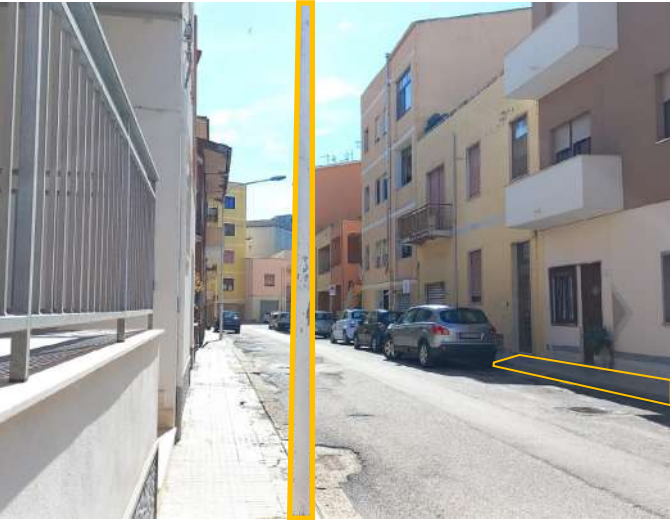
Tipologia tratto: Area Pedonale

<div><div></div><div></div><div></div></div>	L'area per i pedoni rispetta le dimensioni minime consentite di 90 cm?	Il marciapiede rispetta le dimensioni minime previste dalla normativa, ma sono presenti alcuni ostacoli che impediscono il passaggio di persone con disabilità motorie.
<div><div></div><div></div><div></div></div>	L'area per i pedoni è separata tramite dei dislivelli dallo spazio carrabile ed essi sono inferiori a 2,5 cm o presentano degli scivoli che permettono l'accesso anche a persone in sedia a rotelle?	Sono presenti dislivelli superiori ai 2,5 cm lungo il marciapiede e in prossimità di attraversamenti non sempre serviti da scivoli.
<div><div></div><div></div><div></div></div>	La pavimentazione del marciapiede risulta in buono stato?	La pavimentazione risulta in buono stato, ma la pendenza trasversale supera il 2%.
<div><div></div><div></div><div></div></div>	Sono presenti strisce pedonali ben visibili e servite da scivolo per collegarsi con il marciapiede?	Non sono presenti strisce pedonali comunque non necessarie in questo tratto.

Intervento	Priorità			Costo medio ponderato
	Alta	Media	Bassa	
Realizzazione di scivoli in prossimità dei dislivelli		×		
Riposizionamento pali della segnaletica		×		
Riposizionamento pali della luce		×

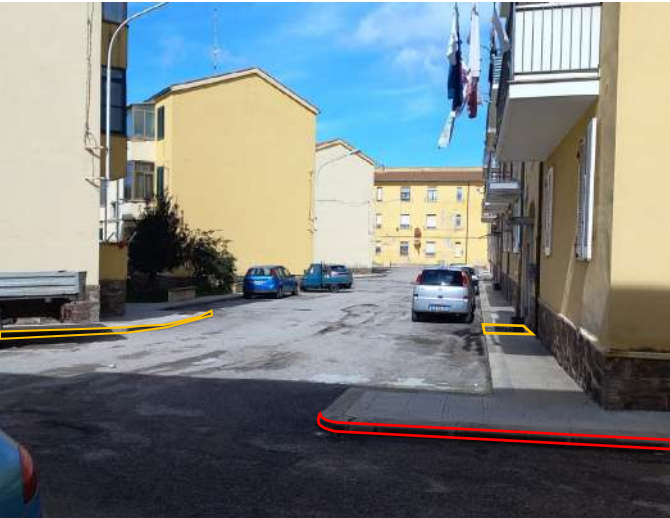
Tipologia tratto: Area Pedonale

<div> <div></div> <div></div> <div></div> </div>	L'area per i pedoni rispetta le dimensioni minime consentite di 90 cm?	I marciapiedi rispettano le dimensioni minime previste dalla normativa, ma sono presenti degli ostacoli che impediscono il passaggio ai pedoni.
<div> <div></div> <div></div> <div></div> </div>	L'area per i pedoni è separata tramite dei dislivelli dallo spazio carrabile ed essi sono inferiori a 2,5 cm o presentano degli scivoli che permettono l'accesso anche a persone in sedia a rotelle?	Sono presenti dislivelli superiori ai 2,5 cm non sempre serviti da scivoli per l'accesso al marciapiede.
<div> <div></div> <div></div> <div></div> </div>	La pavimentazione del marciapiede risulta in buono stato?	La pavimentazione risulta in buone condizioni, ma la pendenza trasversale supera il 2%.
<div> <div></div> <div></div> <div></div> </div>	Sono presenti strisce pedonali ben visibili e servite da scivolo per collegarsi con il marciapiede?	Non sono presenti strisce pedonali comunque non necessarie in questo tratto.

Intervento	Priorità			Costo medio ponderato
	Alta	Media	Bassa	
Realizzazione di scivoli in prossimità dei dislivelli		×		
Riposizionamento pali della segnaletica		×		
Riposizionamento pali della luce		×		
Riposizionamento pluviali		×		
Rifacimento delle pendenze		×

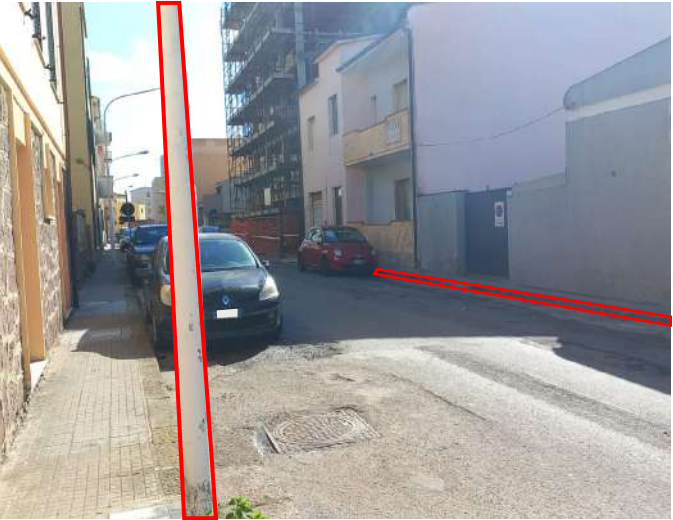
Tipologia tratto: Area Pedonale

<div><div></div><div></div><div></div></div>	L'area per i pedoni rispetta le dimensioni minime consentite di 90 cm?	I marciapiedi rispettano le dimensioni minime previste dalla normativa, ma sono presenti degli ostacoli che impediscono il passaggio ai pedoni.
<div><div></div><div></div><div></div></div>	L'area per i pedoni è separata tramite dei dislivelli dallo spazio carrabile ed essi sono inferiori a 2,5 cm o presentano degli scivoli che permettono l'accesso anche a persone in sedia a rotelle?	Sono presenti dislivelli superiori ai 2,5 cm non sempre serviti da scivoli per l'accesso al marciapiede.
<div><div></div><div></div><div></div></div>	La pavimentazione del marciapiede risulta in buono stato?	La pavimentazione risulta in buone condizioni, ma in alcuni tratti la pendenza trasversale è > 2%.
<div><div></div><div></div><div></div></div>	Sono presenti strisce pedonali ben visibili e servite da scivolo per collegarsi con il marciapiede?	Non sono presenti strisce pedonali comunque non necessarie in questo tratto.

Intervento	Priorità			Costo medio ponderato
	Alta	Media	Bassa	
Realizzazione di scivoli in prossimità dei dislivelli		×		
Riposizionamento pali della segnaletica		×		
Riposizionamento pali della luce		×		
Riposizionamento pluviali		×

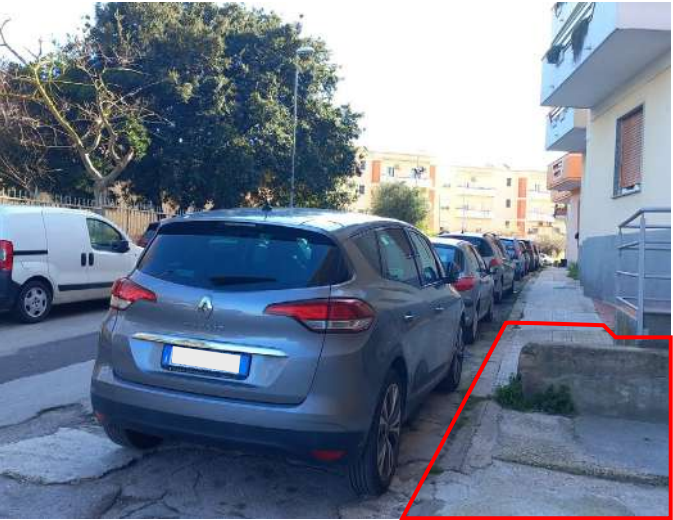
**Tipologia tratto:** Area Pedonale

<div><div></div><div></div><div></div></div>	L'area per i pedoni rispetta le dimensioni minime consentite di 90 cm?	Il marciapiede rispetta le dimensioni minime previste dalla normativa, ma sono presenti ostacoli che riducono lo spazio utile per i pedoni.
<div><div></div><div></div><div></div></div>	L'area per i pedoni è separata tramite dei dislivelli dallo spazio carrabile ed essi sono inferiori a 2,5 cm o presentano degli scivoli che permettono l'accesso anche a persone in sedia a rotelle?	Sono presenti dislivelli superiori ai 2,5 cm lungo il marciapiede e in prossimità di attraversamenti non serviti da scivoli.
<div><div></div><div></div><div></div></div>	La pavimentazione del marciapiede risulta in buono stato?	La pavimentazione risulta in buono stato, ma in un punti la pendenza trasversale è > 2%.
<div><div></div><div></div><div></div></div>	Sono presenti strisce pedonali ben visibili e servite da scivolo per collegarsi con il marciapiede?	Non sono presenti strisce pedonali comunque non necessarie in questo tratto.

Intervento	Priorità			Costo medio ponderato
	Alta	Media	Bassa	
Realizzazione di scivoli in prossimità dei dislivelli	✗			
Riposizionamento pali della segnaletica	✗			
Riposizionamento pali della luce	✗

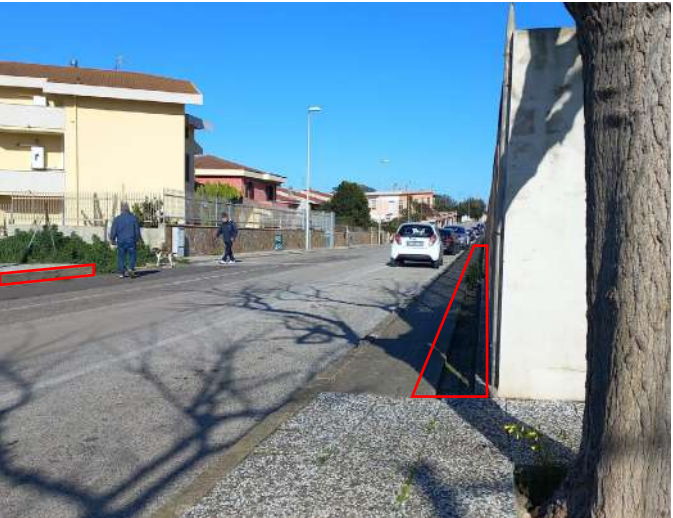
Tipologia tratto: Area Pedonale

<div><div></div><div></div><div></div></div>	L'area per i pedoni rispetta le dimensioni minime consentite di 90 cm?	I marciapiedi rispettano le dimensioni minime previste dalla normativa, ma nel lato destro alla fine del tratto manca una fila di mattonelle.
<div><div></div><div></div><div></div></div>	L'area per i pedoni è separata tramite dei dislivelli dallo spazio carrabile ed essi sono inferiori a 2,5 cm o presentano degli scivoli che permettono l'accesso anche a persone in sedia a rotelle?	Sono presenti dislivelli superiori ai 2,5 cm non serviti da scivoli per l'accesso al marciapiede.
<div><div></div><div></div><div></div></div>	La pavimentazione del marciapiede risulta in buono stato?	La pavimentazione risulta in buone condizioni, ma nel lato destro la pendenza trasversale è > 2%.
<div><div></div><div></div><div></div></div>	Sono presenti strisce pedonali ben visibili e servite da scivolo per collegarsi con il marciapiede?	Non sono presenti strisce pedonali.

Intervento	Priorità			Costo medio ponderato
	Alta	Media	Bassa	
Rifacimento della pavimentazione	✗			
Riposizionamento pali della luce	✗			
Realizzazione di un attraversamento pedonale	✗			
Realizzazione di scivoli in prossimità dei dislivelli	✗

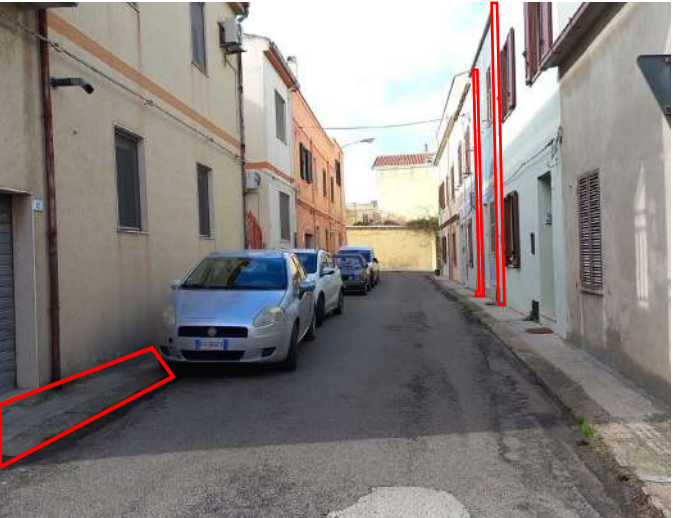
Tipologia tratto: Area Pedonale  
Lunghezza tratto: 40 m  
Luoghi di interesse: /  
Attraversamenti pedonali: /  
Fermate autobus: /

<div><div></div><div></div><div></div></div>	L'area per i pedoni rispetta le dimensioni minime consentite di 90 cm?	Il marciapiede rispetta le dimensioni minime previste dalla normativa soltanto sul lato sinistro, dove sono presenti comunque degli ostacoli che riducono lo spazio utile per il pedone.
<div><div></div><div></div><div></div></div>	L'area per i pedoni è separata tramite dei dislivelli dallo spazio carrabile ed essi sono inferiori a 2,5 cm o presentano degli scivoli che permettono l'accesso anche a persone in sedia a rotelle?	Sono presenti dislivelli superiori ai 2,5 cm lungo il marciapiede e in prossimità di attraversamenti non serviti da scivoli.
<div><div></div><div></div><div></div></div>	La pavimentazione del marciapiede risulta in buono stato?	La pavimentazione risulta in buono stato, ma in un punti la pendenza trasversale è > 2%.
<div><div></div><div></div><div></div></div>	Sono presenti strisce pedonali ben visibili e servite da scivolo per collegarsi con il marciapiede?	Non sono presenti strisce pedonali comunque non necessarie in questo tratto.

Intervento	Priorità			Costo medio ponderato
	Alta	Media	Bassa	
Realizzazione di scivoli in prossimità dei dislivelli			✕	
Riposizionamento pluviali			✕

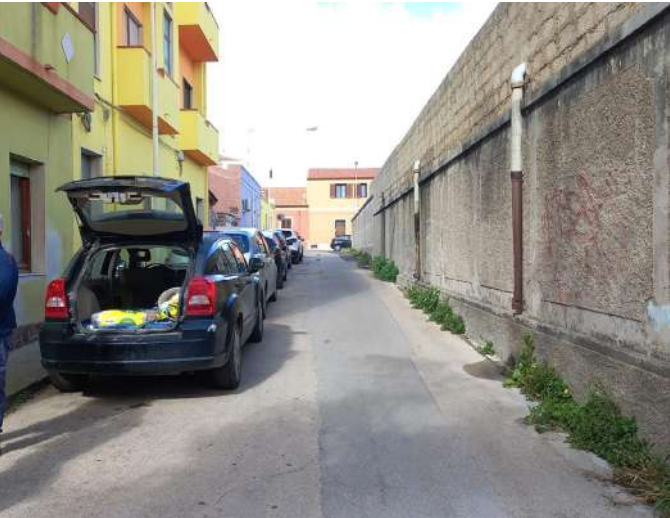
Tipologia tratto: Area Pedonale  
Lunghezza tratto: 50 m  
Luoghi di interesse: /  
Attraversamenti pedonali: /  
Fermate autobus: /

<div><div></div><div></div><div></div></div>	L'area per i pedoni rispetta le dimensioni minime consentite di 90 cm?	I marciapiedi rispettano le dimensioni minime, ma sono presenti comunque degli ostacoli che riducono lo spazio utile per il pedone, nel lato destro il marciapiede è assente.
<div><div></div><div></div><div></div></div>	L'area per i pedoni è separata tramite dei dislivelli dallo spazio carrabile ed essi sono inferiori a 2,5 cm o presentano degli scivoli che permettono l'accesso anche a persone in sedia a rotelle?	Sono presenti dislivelli superiori ai 2,5 cm non serviti da scivoli per l'accesso al marciapiede.
<div><div></div><div></div><div></div></div>	La pavimentazione del marciapiede risulta in buono stato?	La pavimentazione risulta in buone condizioni.
<div><div></div><div></div><div></div></div>	Sono presenti strisce pedonali ben visibili e servite da scivolo per collegarsi con il marciapiede?	Non sono presenti strisce pedonali, comunque non necessarie.

Intervento	Priorità			Costo medio ponderato
	Alta	Media	Bassa	
Realizzazione di scivoli in prossimità dei dislivelli			✗	
Riposizionamento pali della luce			✗

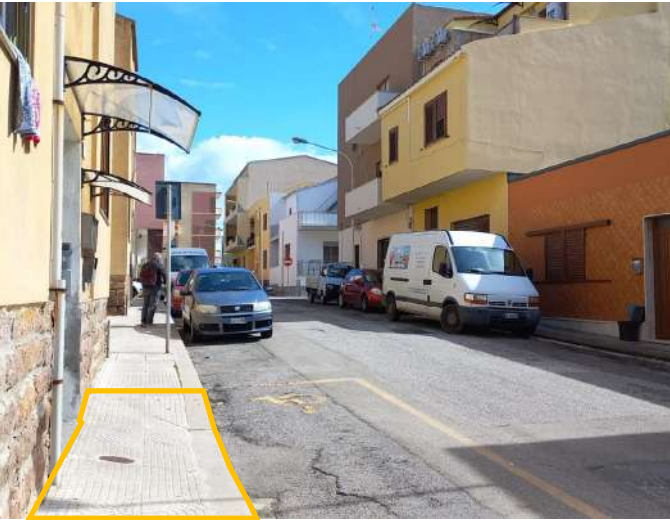
Tipologia tratto: Area Pedonale

<div><div></div><div></div><div></div></div>	L'area per i pedoni rispetta le dimensioni minime consentite di 90 cm?	Il marciapiede rispetta le dimensioni minime previste dalla normativa ma sono presenti alcuni ostacoli che riducono lo spazio utile per il pedone.
<div><div></div><div></div><div></div></div>	L'area per i pedoni è separata tramite dei dislivelli dallo spazio carrabile ed essi sono inferiori a 2,5 cm o presentano degli scivoli che permettono l'accesso anche a persone in sedia a rotelle?	Sono presenti dislivelli superiori ai 2,5 cm lungo il marciapiede e in prossimità di attraversamenti non sempre serviti da scivoli.
<div><div></div><div></div><div></div></div>	La pavimentazione del marciapiede risulta in buono stato?	La pavimentazione risulta in buono stato, ma in un punti la pendenza trasversale è > 2%.
<div><div></div><div></div><div></div></div>	Sono presenti strisce pedonali ben visibili e servite da scivolo per collegarsi con il marciapiede?	Non sono presenti strisce pedonali comunque non necessarie in questo tratto.

Intervento	Priorità			Costo medio ponderato
	Alta	Media	Bassa	
Realizzazione di scivoli in prossimità dei dislivelli		×		
Riposizionamento pali della segnaletica		×		
Riposizionamento pali della luce		×		
Riposizionamento pluviali		×

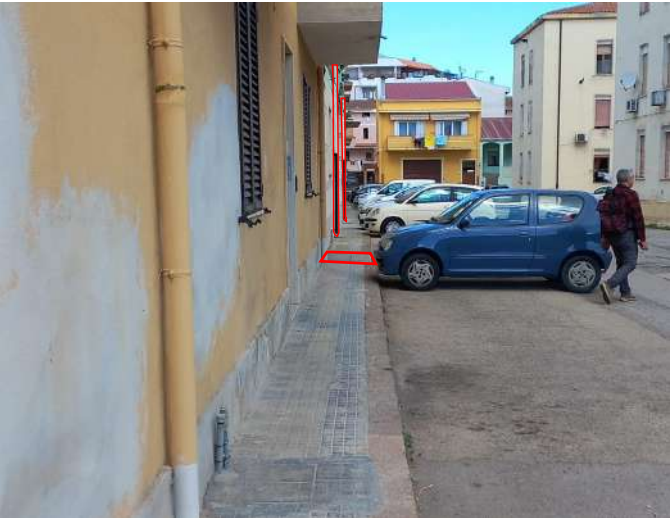
Tipologia tratto: Area Pedonale  
Lunghezza tratto: 212 m  
Luoghi di interesse: /  
Attraversamenti pedonali: /  
Fermate autobus: /

<div><div></div><div></div><div></div></div>	L'area per i pedoni rispetta le dimensioni minime consentite di 90 cm?	I marciapiedi rispettano le dimensioni minime, ma sono presenti alcuni ostacoli che riducono lo spazio utile per il pedone.
<div><div></div><div></div><div></div></div>	L'area per i pedoni è separata tramite dei dislivelli dallo spazio carrabile ed essi sono inferiori a 2,5 cm o presentano degli scivoli che permettono l'accesso anche a persone in sedia a rotelle?	Sono presenti dislivelli superiori ai 2,5 cm non serviti da scivoli per l'accesso al marciapiede.
<div><div></div><div></div><div></div></div>	La pavimentazione del marciapiede risulta in buono stato?	La pavimentazione risulta in buono stato, ma la pendenza trasversale in alcuni punti supera il 2%.
<div><div></div><div></div><div></div></div>	Sono presenti strisce pedonali ben visibili e servite da scivolo per collegarsi con il marciapiede?	Non sono presenti strisce pedonali, comunque non necessarie.
