PEBA Piano Eliminazione Barriere Architettoniche

Schede analisi del quadro urbano - spazi pubblici

Committente:
Comune di
Porto Torres

Data:
Maggio 2024

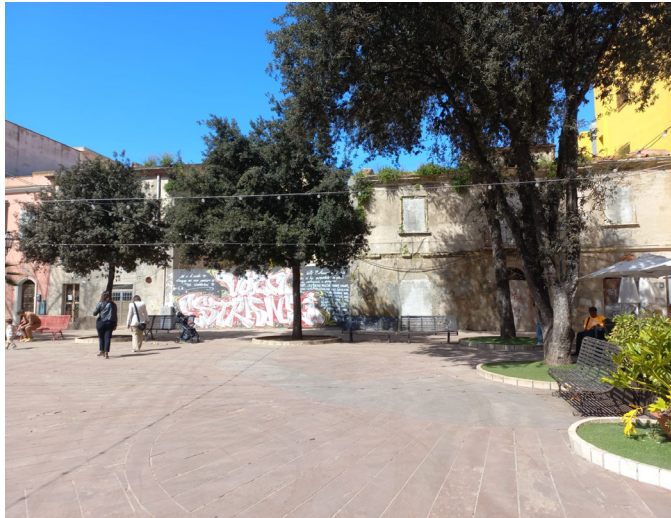
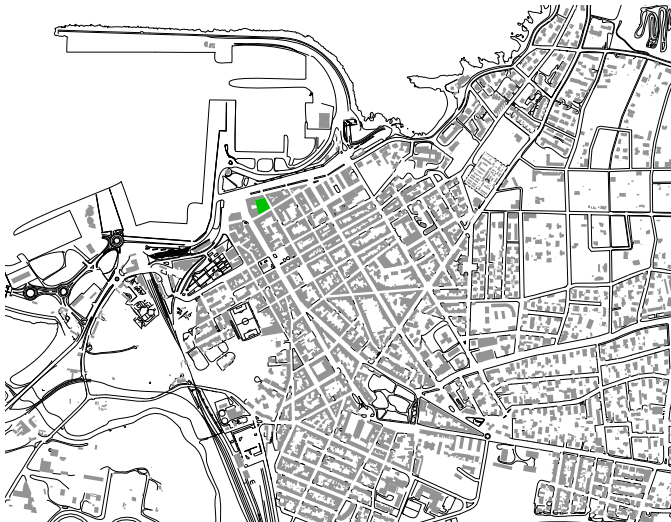
<input type="radio"/> <input type="radio"/> <input checked="" type="radio"/>	L'area per i pedoni rispetta le dimensioni minime consentite di 90 cm?	L'area per i pedoni rispetta le dimensioni minime previste dalla normativa.
<input type="radio"/> <input type="radio"/> <input checked="" type="radio"/>	L'area per i pedoni è separata tramite dei dislivelli dallo spazio carrabile ed essi sono inferiori a 2,5 cm o presentano degli scivoli che permettono l'accesso anche a persone in sedia a rotelle?	L'area è separata da dei dislivelli serviti da sci-
<input type="radio"/> <input type="radio"/> <input checked="" type="radio"/>	La pavimentazione risulta in buono stato, non sconnessa e non sdruciolevole?	La pavimentazione risulta in buono stato.
<input type="radio"/> <input type="radio"/> <input checked="" type="radio"/>	Il percorso per i pedoni risulta piano e in presenza di dislivelli sono presenti rampe o	Il percorso risulta in piano o comunque con pendenze accettabili, e in presenza di dislivelli sono presenti rampe o pedane.

<input type="radio"/> <input type="radio"/> <input checked="" type="radio"/>	Sono presenti parcheggi per persone con ridotte capacità motorie, con caratteristiche dimensionali adeguate alla normativa corrente?	Sono presenti parcheggi per disabili con caratteristiche che rispettano la normativa corrente sia su corso Vittorio Emanuele II sia su via Mare.

Intervento	Priorità			Costo medio ponderato
	Alta	Media	Bassa	
Per questa piazza non è previsto nessun intervento.

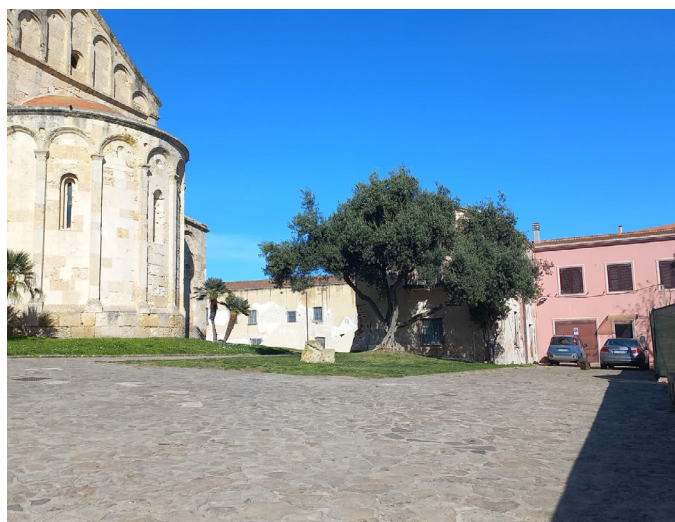
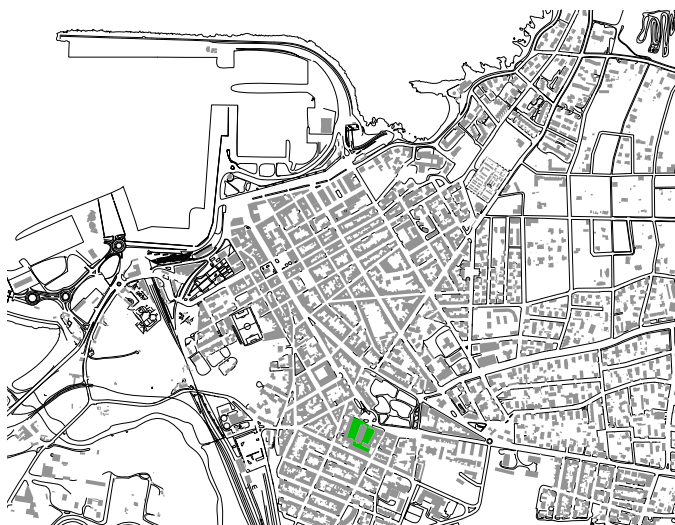
L'area per i pedoni rispetta le dimensioni minime consentite di 90 cm?	L'area per i pedoni rispetta le dimensioni minime previste dalla normativa.
	L'area per i pedoni è separata tramite dei dislivelli dallo spazio carrabile ed essi sono inferiori a 2,5 cm o presentano degli scivoli che permettono l'accesso anche a persone in sedia a rotelle?	L'area per i pedoni non è separata da dei dislivelli, ma essi non sono necessari in quanto non è consentito l'accesso ai veicoli.
	La pavimentazione risulta in buono stato, non sconnessa e non sdruciolevole?	La pavimentazione risulta leggermente sconnessa, ma è presente un percorso con una pavimentazione adatta che, tuttavia, nel primo tratto presenta una pendenza trasversale > 1%.
	Il percorso per i pedoni risulta piano e in presenza di dislivelli sono presenti rampe o	Il percorso risulta in piano e in presenza di dislivelli sono presenti rampe o pedane.

Sono presenti parcheggi per persone con ridotte capacità motorie, con caratteristiche dimensionali adeguate alla normativa corrente?	È presente un parcheggio per disabili con caratteristiche che rispettano la normativa corrente su Largo Sabelli.
