PEBA Piano Eliminazione Barriere Architettoniche
Comune di Porto Torres

TAVOLA
N° 2b

- Planimetria delle segnalazioni ostacoli e livelli di accessibilità

Analisi stato di fatto

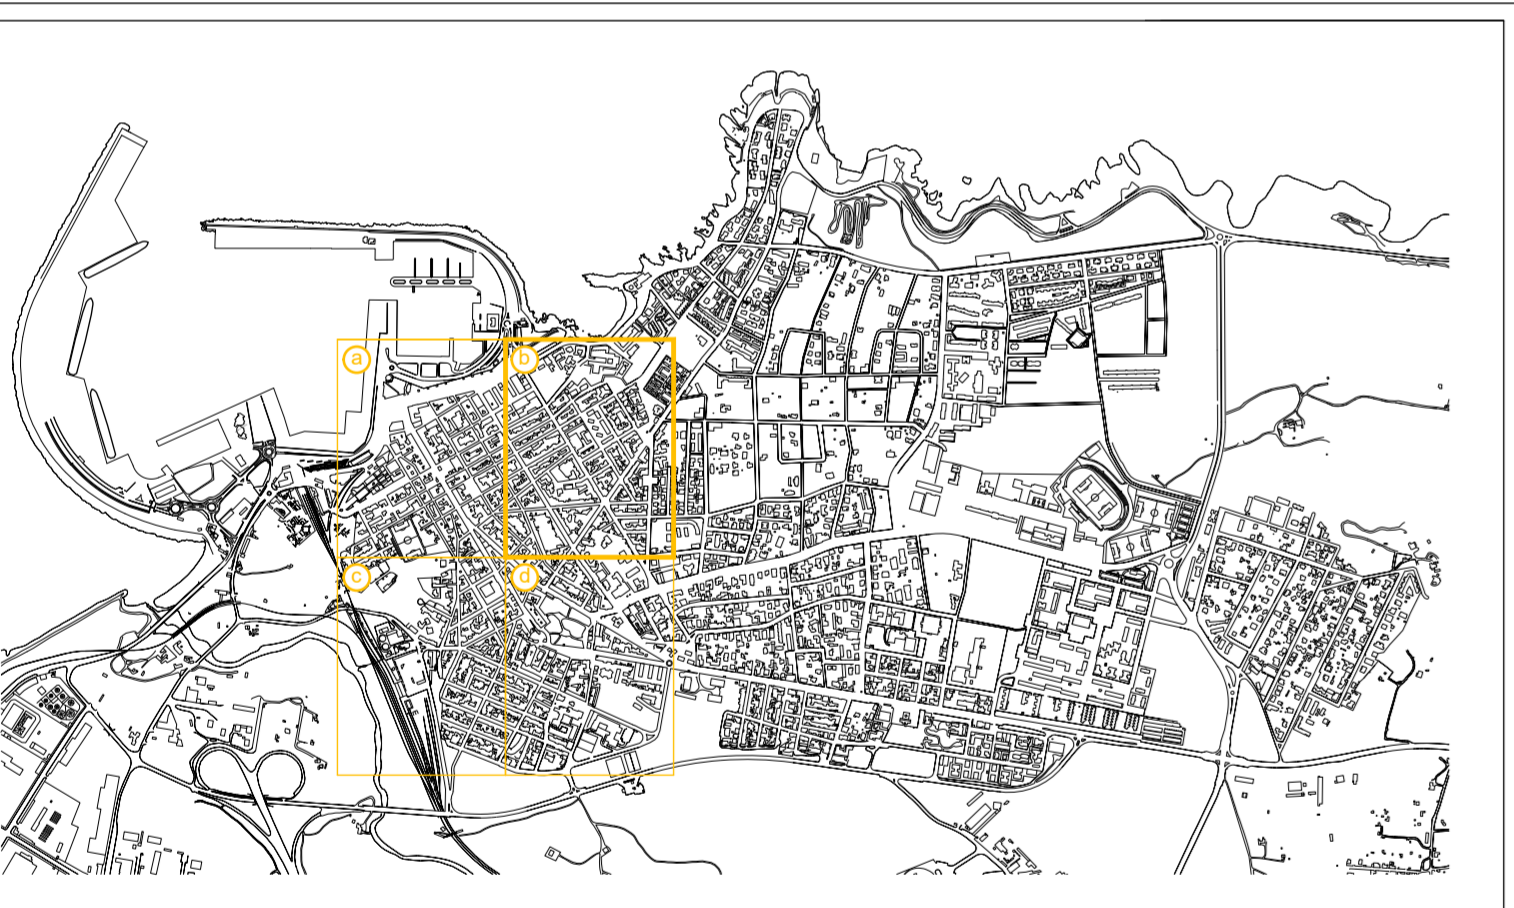
Book pg. 134-135 tratto 1-2	⑦ Via Lungomare Baisi	Presenza di ostacoli che diminuiscono lo spazio utile per i pedoni: alcuni tratti non presentano marciapiede; sono presenti dislivelli che non permettono il passaggio in sicurezza di persone con disabilità motorie;	Book pg. 37 tratto 1	③ Via E. D'Arborea	Il marciapiede risulta troppo stretto o sono presenti ostacoli che diminuiscono lo spazio utile e dislivelli superiori a 2,5 cm non serviti da scivoli in prossimità di attraversamenti; la pendenza trasversale è maggiore dell'1%.
Book pg. 133 tratto 2	③ Via G. Galletti	Sono presenti ostacoli che diminuiscono la larghezza del marciapiede. Sono presenti dislivelli lungo il marciapiede e in prossimità di attraversamenti pedonali; spesso la pendenza trasversale supera l'1%.	Book pg. 135 tratto 1	⑦ Via Trieste	Presenza di ostacoli che diminuiscono lo spazio utile per i pedoni: Presenza di dislivelli lungo il marciapiede e in prossimità di attraversamenti pedonali;

Book pg. 130-131 tratto 1-2	⑤ Via Principessa Giovanna	Sono presenti ostacoli che diminuiscono la larghezza del marciapiede. Sono presenti dislivelli lungo il marciapiede e in prossimità di attraversamenti pedonali; spesso la pendenza trasversale supera l'1%.	Book pg. 89-90 tratto 2-3	④ Via E. Sacchi	Sono presenti ostacoli che diminuiscono lo spazio utile per i pedoni; i dislivelli presenti non sono serviti da scivoli o sono serviti da scivoli inadeguati; in alcuni tratti la pendenza trasversale è >1%.
Book pg. 16-17 tratto 3-4	① Via Amisora	Il marciapiede non rispetta le dimensioni minime di 90 cm o sono presenti ostacoli che diminuiscono la larghezza del marciapiede. Sono presenti dislivelli lungo il marciapiede e in prossimità di attraversamenti pedonali; spesso la pendenza trasversale supera l'1%.	Book pg. 108 tratto 3	⑨ Via Libio	Le dimensioni del marciapiede risultano inferiori a 90 cm.

Book pg. 19-20-21 tratto 2-3-4	⑤ Via Petronia	La larghezza del marciapiede è inferiore a 90 cm o sono presenti ostacoli che diminuiscono la larghezza del marciapiede. Sono presenti dislivelli lungo il marciapiede e in prossimità di attraversamenti pedonali; spesso la pendenza trasversale supera l'1%.	Book pg. 104-105 tratto 2-3	⑤ Via Angiol	Il marciapiede non rispetta le dimensioni minime di 90 cm o sono presenti ostacoli che diminuiscono la larghezza del marciapiede. Sono presenti dislivelli lungo il marciapiede e in prossimità di attraversamenti pedonali; spesso la pendenza trasversale supera l'1%.
Book pg. 26-27 tratto 2-3	⑦ Via Cavour	La larghezza del marciapiede è inferiore a 90 cm o sono presenti ostacoli che diminuiscono la larghezza del marciapiede. Il marciapiede presenta dei dislivelli; spesso la pendenza trasversale supera l'1%.	Book pg. 94-95-96 tratto 1-2-3	⑤ Via Principe di Piemonte	Sono presenti ostacoli che impediscono il passaggio a persone con disabilità motorie. Il marciapiede presenta dei dislivelli; spesso la pendenza trasversale supera l'1%.

Book pg. 128-129 tratto 2-3	② Via Adelsia	La larghezza del marciapiede è inferiore a 90 cm o sono presenti ostacoli che impediscono il passaggio a persone con disabilità motorie. Il marciapiede presenta dei dislivelli; spesso la pendenza trasversale supera l'1%.	Book pg. 122-123-124 tratto 1-2-3	⑦ Via S. Satta	Il marciapiede risulta troppo stretto o sono presenti ostacoli che impediscono il passaggio di persone con disabilità motorie; la pendenza trasversale è spesso > 1% e sono presenti dislivelli lungo il marciapiede e in prossimità di attraversamenti.
Book pg. 125 tratto 1	⑫ Via Bicchеду	Presenza di ostacoli che diminuiscono lo spazio utile per i pedoni; Presenza di dislivelli lungo il marciapiede e in prossimità di attraversamenti pedonali;	Book pg. 138 tratto 1	② Via G. Deledda	Sono presenti ostacoli e dislivelli lungo il marciapiede e in prossimità di attraversamenti che impediscono il passaggio di persone in sedia a rotelle; in diversi tratti la pendenza trasversale è > 1%.

Book pg. 110-111-112 tratto 1-2-3	③ Via Alfieri	La larghezza del marciapiede è inferiore a 90 cm o sono presenti ostacoli che impediscono il passaggio a persone con disabilità motorie. Il marciapiede presenta dei dislivelli; spesso la pendenza trasversale supera l'1%.	Book pg. 140 tratto 1	⑤ Via Petrarca	Sono presenti ostacoli che diminuiscono lo spazio utile per i pedoni; la pendenza trasversale supera spesso l'1% e sono presenti dislivelli lungo il marciapiede e in prossimità di attraversamenti.
Book pg. 114 tratto 1	③ Via D'Annunzio	Sono presenti ostacoli che diminuiscono lo spazio utile per i pedoni; la pendenza trasversale supera spesso l'1% e sono presenti dislivelli lungo il marciapiede e in prossimità di attraversamenti.	Book pg. 141 tratto 1	⑦ Via Ariosto	Sono presenti ostacoli che diminuiscono lo spazio utile per i pedoni e dislivelli che impediscono il passaggio di persone in sedia a rotelle; la pendenza trasversale spesso è > 1%.

Book pg. 113 tratto 1	⑦ Vicolo Leopardi	La larghezza del marciapiede è inferiore a 90 cm o sono presenti ostacoli che impediscono il passaggio a persone con disabilità motorie. Il marciapiede presenta dei dislivelli; spesso la pendenza trasversale supera l'1%.	Book pg. 117-118-119 tratto 1-2-3	⑤ Via Pascoli	Presenza di ostacoli che diminuiscono lo spazio utile del marciapiede; presenza di dislivelli lungo il marciapiede e in prossimità di attraversamenti; Alcuni tratti presentano una pendenza trasversale superiore all'1%.
Book pg. 99-100-101-102 tratto 1-2-3-4	① Via Balai	Sono presenti ostacoli che impediscono il passaggio di persone con disabilità motorie; la pendenza trasversale supera spesso l'1% e sono presenti dislivelli lungo il marciapiede e in prossimità di attraversamenti.	Book pg. 121 tratto 1	⑨ Via Parini	Il marciapiede non rispetta le dimensioni minime di 90 cm o sono presenti ostacoli che diminuiscono la larghezza del marciapiede. Sono presenti dislivelli lungo il marciapiede e in prossimità di attraversamenti pedonali; spesso la pendenza trasversale supera l'1%.

Book pg. 115 tratto 1	⑦ Via Costa	Sono presenti ostacoli che limitano lo spazio utile per i pedoni e dislivelli lungo il marciapiede e in prossimità di attraversamenti.	Book pg. 126 tratto 1	③ Via Matteotti	Sono presenti ostacoli che diminuiscono lo spazio utile per i pedoni e dislivelli superiori a 2,5 cm non serviti da scivoli in prossimità di attraversamenti; la pendenza trasversale è maggiore dell'1%.
Book pg. 145 tratto 1	⑤ Via Faina	Sono presenti ostacoli che diminuiscono lo spazio utile per i pedoni e dislivelli che impediscono il passaggio di persone in sedia a rotelle;	Book pg. 142 tratto 1	⑤ Via Romagnoli	Sono presenti ostacoli che diminuiscono lo spazio utile per i pedoni e dislivelli superiori a 2,5 cm non serviti da scivoli in prossimità di attraversamenti; la pendenza trasversale è maggiore dell'1%; le strisce pedonali sono assenti.

Quadro edilizio pg. 74	⑬ Istituto superiore "Mario Paglietti"	La struttura presenta un'ingresso sul lato dell'edificio che no presenta dislivelli e risulta quindi accessibile anche per persone con disabilità motorie;	Quadro edilizio pg. 84	⑬ Comunità di alloggio Martiri Turrani	L'edificio risulta accessibile, ma l'ingresso non rispetta le dimensioni minime di 1,50x1,50 m; sono inoltre assenti i corrimano nella rampa di scale che collega il piano primo con il piano secondo.
Quadro edilizio pg. 45	⑭ Teatro Comunale A. Parodi	La pavimentazione esterna non è complanare; inoltre, la segnaletica non è facilmente leggibile. I bagni per disabili non dispongono di accessori adeguati, e non è presente un ascensore che porta ai piani superiori; il palco è inaccessibile.	Quadro edilizio pg. 66	⑬ Asilo Nido comunale "A. Sebn"	L'edificio risulta accessibile, ma mancano i corrimano nelle scale esterne dell'ingresso secondario e all'interno (scale che portano al piano nido); sono, inoltre, assenti i corrimano nella rampa esterna (accesso secondario). Manca la rampa che conduce all'accesso principale.

Quadro edilizio pg. 69	⑭ Scuola elementare e dell'infanzia "Borgona"	L'edificio non risulta facilmente accessibile a causa della rampa esterna che presenta una pendenza troppo elevata. Il bagno per disabili è presente nella sola scuola dell'infanzia, mentre le scale non sono munite di corrimano.	Quadro edilizio pg. 87	⑭ Farmacia Manca-Arzu	La struttura presenta una pedana di accesso inadeguata, pertanto risulta parzialmente accessibile alle persone con disabilità motoria.
Quadro edilizio pg. 99	⑭ Chiesa di Cristo Risorto	In generale, la Chiesa risulta accessibile. Tuttavia, i corrimano laterali delle scale esterne sono inadeguati; i corrimano mancano anche nelle scale per l'accesso all'altare, e la sagrestia non risulta accessibile poiché non servita da pedane. Nel bagno sono assenti il maniglione e il corrimano.	Quadro edilizio pg. 41	⑭ Cimitero Comunale	In generale, il cimitero risulta accessibile, ma sono presenti pendenze trasversali e longitudinali troppo elevate che limitano il passaggio a persone con disabilità motorie.

Book spazi pubblici pg. 15	⑭ Piazza Luzzati	La piazza presenta una buona percorribilità, ma sono presenti dislivelli per accedere allo spazio pedonale e la pendenza trasversale spesso supera il 2%. Non sono presenti parcheggi per disabili.
Book spazi pubblici pg. 11	⑭ Piazzetta Petrarca	La piazza presenta una buona percorribilità, ma sono presenti rampe inadeguate per accedere allo spazio pedonale.
Book spazi pubblici pg. 12	⑭ Piazza Amisora	La piazza presenta una buona percorribilità, ma sono presenti dislivelli per accedere allo spazio pedonale.
Book spazi pubblici pg. 13	⑭ Piazza Caduti di Nassirya	La piazza presenta una buona percorribilità, ma sono presenti rampe inadeguate per accedere allo spazio pedonale e pendenze trasversali elevate.

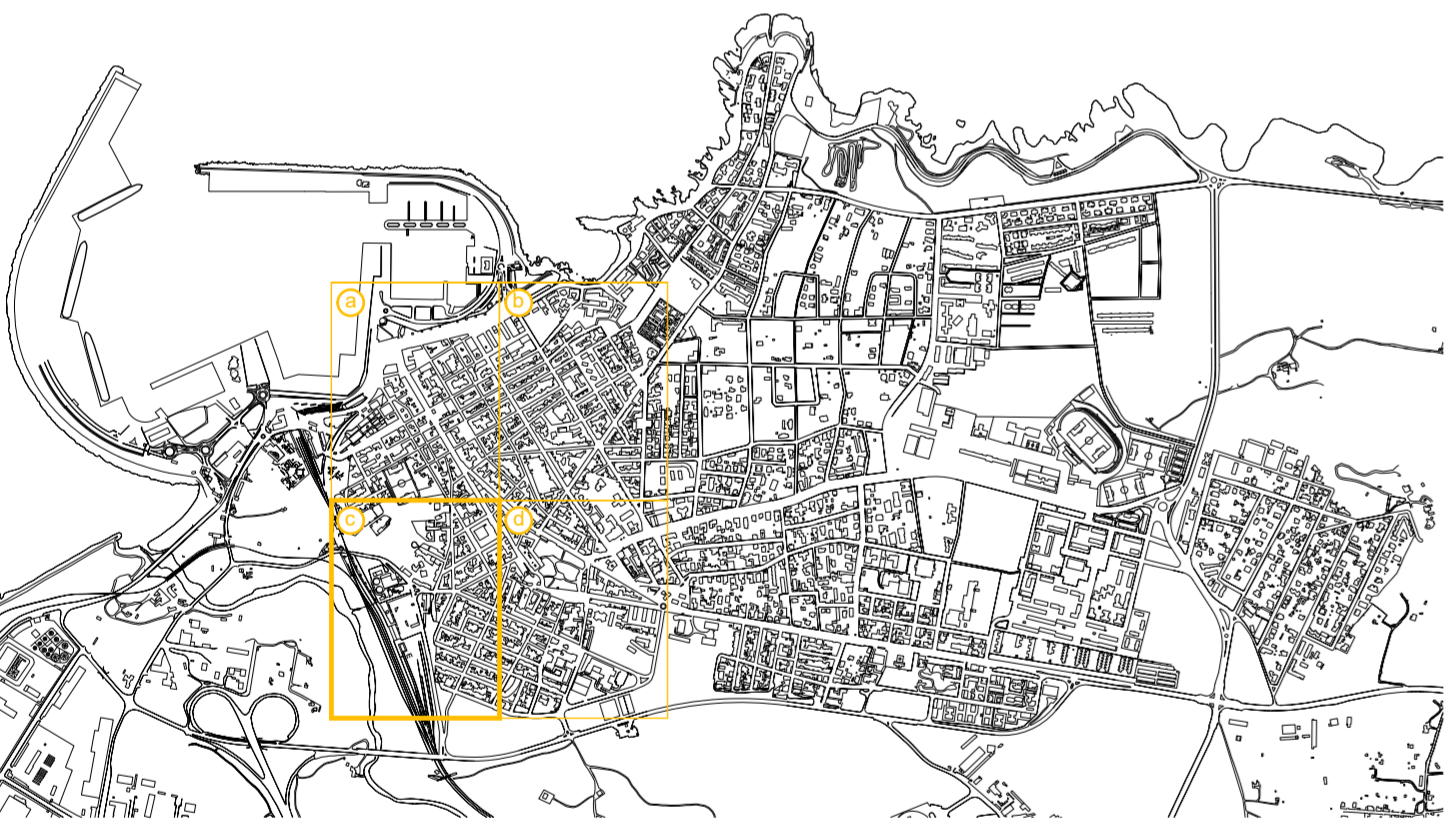
TAVOLA
N°2c

Book spazi pubblici pg.14	①1b Piazza della Stazione	Le rampe per l'accesso al marciapiede, pur essendo presenti, risultano inadeguate in quanto la loro intersezione determina una presenza trasversale superiore al 2%.
------------------------------	---------------------------	--
